WTCの崩壊要因究明を目指した航空機衝突シミュレーション

Aircraft Impact Simulation of the WTC tower for Investigation on True Cause of the Total Collapse

○ 磯部大吾郎¹⁾, 佐々木嗣音²⁾

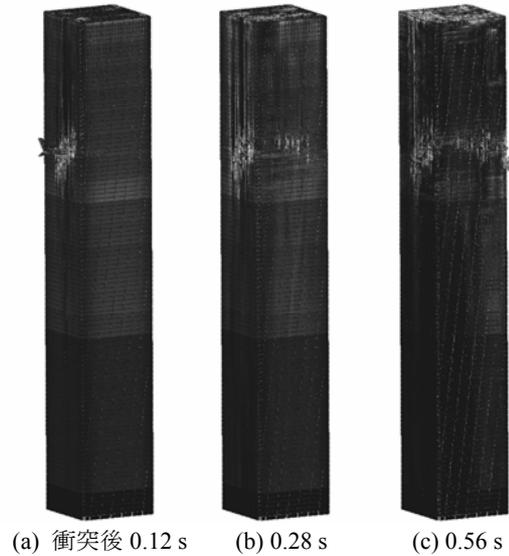
図 1 解析結果 (明色は降伏関数値大を表す)

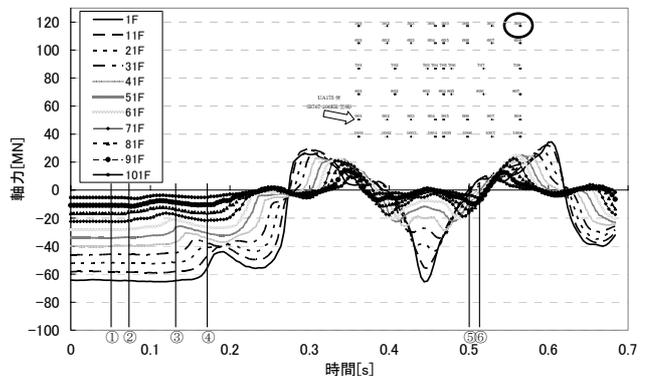
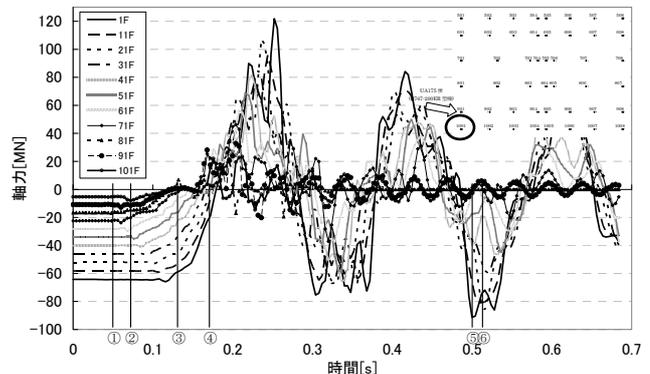
図 2 コア柱に作用する軸力の推移

航空機衝突時の全体図を図 1 に, 機体およびエンジンの衝突タイムラインを表 1 に示す. また, コア柱 2 本について, 1 階から 110 階まで 10 階おきの箇所に作用する軸力の推移を図 2 に示す. 航空機の機首がコア柱に到達する(図の①)までは自重の作用で一定の圧縮軸力が発生しているが, それ以降は, 柱の破断に起因する“うねり”が水平および鉛直方向へと伝播する. 特に, 衝突によって破断した柱(柱番号 1001)の衝突階より上の箇所では軸力の作用が瞬時になくなり, ゼロ近辺で小さく振動する. 衝突階より下の箇所では, 左エンジンがコア構造に接触(図の③)した後に軸力が急速に引張り側に転じ, 大振幅で振動を始める. 自重による圧縮軸力の大きさを見ても分かるように, この引張り力は非常に大きい. しかも注目すべき点は, 下層階になるほどその絶対値が大きいことである. 上層階が切り離されたのみでは, これほど大規模な除荷は起こらないはずである. またその結果, 例えば 1001 番のコア柱には, 60 階付近で 0.2 s の間に約 25 cm もの上下動が生じていた.

大きな引張り力と変位が柱に生じた原因を探るため, ダブルトラス接合部の破断箇所の推移を調べた. その結果, 81 階付近から破断箇所が上階, 下階へと伝播し, 時には屋上階やロビー階で別の柱に反射し, 次々とダブルトラス接合部を破壊している様子が観察された. つまり, 次のような現象が起きたものと思われる. コア柱にはダブルトラスを介して床荷重がかかっていたが, 航空機の衝突で一部のダブルトラスが破壊されたために応力再配分が行われ, コア柱に中規模の除荷が生じた. その除荷による変形で他のダブルトラス接合部が破断し, コア柱がさらに除荷された. このようなダブルトラス接合部の破断とコア柱の除荷が連鎖反動的に起こり, 数多くのコア柱に, 圧縮されていたバネが解放されて跳ね上がるようなスプリングバック現象が起きた. これは, 設計段階で引張り力が作用することを想定していないコア柱の接合部にとっては, 致命的な作用である. 特に下層階になるほど引張り力は大きく, 接合部の被害が大きかったものと思われる. つまり WTC 2 は, 航空機が衝突した瞬間, すでにきっかけがあれば簡単に倒壊してしまうような“積み木”状態に達していた可能性があるのである.
