CTV ビルの地震崩壊解析

正会員
同○黒田 恭平*1
磯部 大吾郎*2鉄筋コンクリート造建物 CTV ビル 地震応答解析
崩壊解析 ASI-Gauss 法

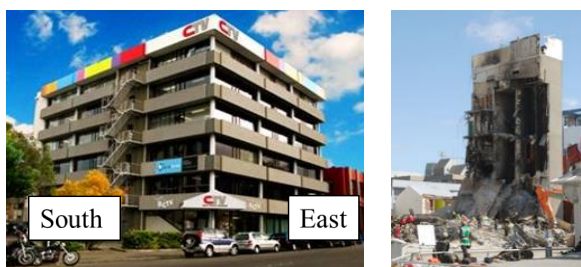
図-1 CTV ビル

2011年2月22日、ニュージーランド(以下、NZ)の大都市クライストチャーチにおいてマグニチュード 6.3 の地震が発生した。この地震により、図 1(a)に示すクライストチャーチ近郊のカンタベリーテレビ(以下、CTV)ビルが、図 1(b)のように北側のエレベータシャフトのみを残して完全崩壊し、日本人の留学生を含む 115 人が犠牲となった。周囲の建物に目立った損傷は見られなかったにも関わらず、CTV ビルのみが崩壊してしまった点に疑問が残る結果となった。CTV ビルの崩壊現象については詳細にわたる調査がなされているが、崩壊原因については予測の域を出ていない。そこで本稿では、CTV ビルの図面¹⁾を参考に作成した解析モデルに対し数値解析を行い、得られた解析結果と実際の崩壊形態を比較することで、崩壊要因について検討した結果を報告する。

(b) 崩壊後

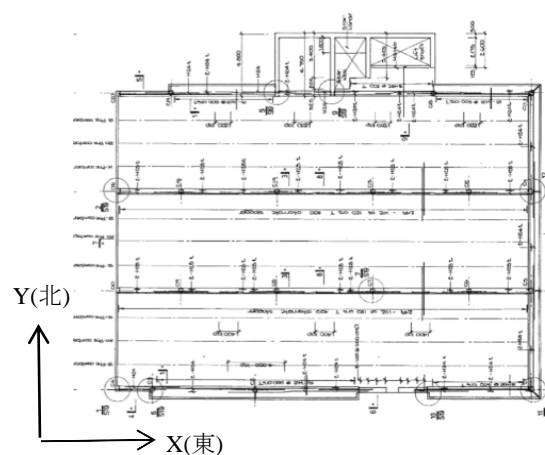
図-3 CTV ビル梁伏図¹⁾

解析には ASI-Gauss 法²⁾に基づいて開発された地震崩壊解析コードに RC 構成則の Degrading tri-linear モデル³⁾を導入したものをを用いた。また解析モデルは、NZ 建築住宅庁より入手した CTV ビルの図面を参考にして作成を行った。その図面の梁伏図を図 3 に示し、解析モデルの鳥瞰図を図 4 に示す。解析モデルの総要素数は 2,238、総節点数は 1,540 である。ここで、全体座標系での X 軸方向を東、Y 軸方向を北、Z 軸方向を上向きとしている。CTV ビルは 6 層の鉄筋コンクリート造建物で、北側に耐震壁で構成されたエレベータシャフトがある。また、南北方向の梁は外壁を除いて 1 本も存在せず、床として鋼材とコンクリートで構成された剛性の高いデッキスラブが使用されている。図 4 において黒い部材は床を表し、その床は剛床を仮定した。また、円断面を有する柱は断面積の等しい正方形断面に等価置換を行ってモデル化した。

CTV ビルが崩壊した要因として、エレベータシャフトは耐震壁に囲まれていたため、地震に対して十分な強度を持っていたが、建物本体は南北方向の梁が極端に少ないために、エレベータシャフトを中心に東西方向にねじれるような動きが発生したことが考えられる。

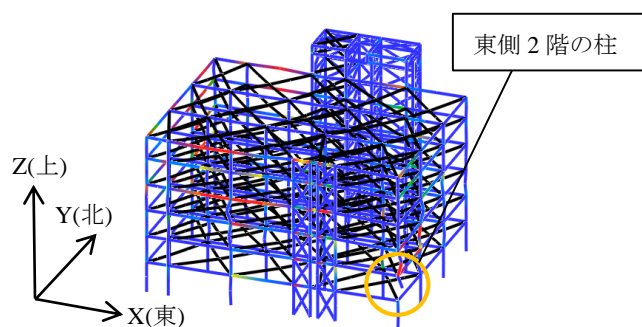
図-6 10.8 秒時の CTV ビル鳥瞰図

REHS 波を入力した際の 10.8 秒時の CTV ビル鳥瞰図を図 6 に、11.8 秒における南方向から見た正面図を図 7 に示す。また、21.7 秒時の鳥瞰図を図 8 に示す。図 6 を見ると、10.8 秒時に東側 2 階の柱が最初に耐力消失したことが分かる。その後、図 7 に示すように建物が東側に傾き、図 8 に示すようにエレベータシャフトのみを残し全階層の床が重なるように崩壊するという崩壊過程となった。また建物の崩壊開始前には、エレベータシャフトを中心に、東西方向にねじれるような動きが見られ、NZ 建築住宅庁が行った調査結果と同様の崩壊過程を示した。
