ASI-Gauss法による阿蘇大橋崩落プロセスの検証

Verification on Collapse Process of Aso Bridge during the 2016 Kumamoto Earthquake by ASI-Gauss Method

The 2016 Kumamoto Earthquake caused serious damages not only for private houses but also for infrastructures in Kumamoto prefecture. For example, a huge landslide happened after the earthquake and Aso Bridge, which was constructed in the same location of the landslide, totally collapsed. Since there is no observation data, it is difficult to get consensus on the main reason of Aso Bridge's collapse. On the other hand, it is important in earthquake-resistant designing of bridges to investigate critical factors and failure processes. Therefore, in this paper, a numerical analysis of the Aso Bridge failure is conducted by ASI-Gauss method in order to verify the collapse process.

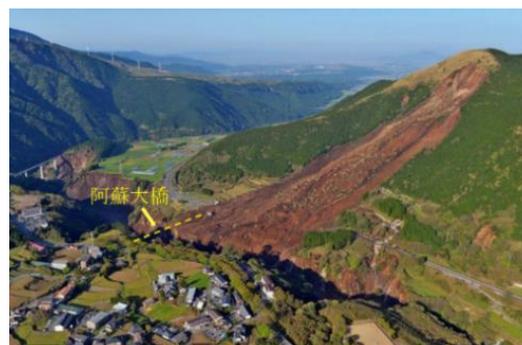
図-2 阿蘇大橋背面の斜面崩壊[5]

阿蘇大橋に最も近い観測点で得られた観測地震波[3]は、三成分合成最大加速度が1995年兵庫県南部地震の約1.5倍と非常に大きいものであり、地震動による主要部材の損傷が考えられている。また阿蘇大橋直下には活断層が存在する可能性があり、活断層により阿蘇大橋の基礎地盤が大きく変動したことが推測されている。そのため基礎地盤の大きな変動により主要部材への損傷も考えられている。さらに本震直後には阿蘇大橋背面の斜面が大規模に崩壊し、阿蘇大橋の架設されていた場所にも大量の土砂が流れ込んでいた(図-2)。そのため床版に堆積した大量の土砂の死荷重によって阿蘇大橋に加わる荷重が増大したことによる崩落の可能性が考えられている。さらに斜面崩壊の影響で、阿蘇大橋の右岸側の基礎地盤も崩壊しており、橋梁支承部からの崩壊の可能性も考えられている。これらの4つの可能性のうち、いずれかが阿蘇大橋崩落の原因になったと推測されている。

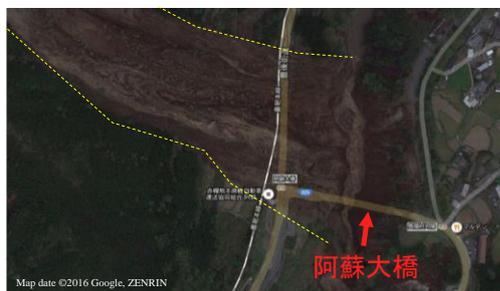
図-13 崩壊土砂の流出範囲

これまでの累積損傷した状態にさらに崩土に対応する荷重を裁荷した。積範囲が半域(図-11)、全域(図-12)のどちらの場合においても、土砂の高さの上限値 2.0m まで裁荷しても崩落はしなかった。どちらのケースにおいても主要部材が新たに 10 要素降伏し合計 64 要素(24.2%)が降伏した。図に示すように阿蘇大橋は崩壊土砂の流出範囲の中心からずれて位置しており、崩壊土砂の大部分は川に流れ込んでいる(図-13)。そのためアーチ区間の全長 132m にわたって高さ 2.0m の土砂が堆積するとは考え難いものの、このような厳しい条件においても崩落には至らなかった。しかしながら、崩土を等分布荷重として死荷重のみを付与しており、斜面崩壊中の崩土の動的な作用までは考慮できていないため、荷重設定方法の見直しが今後必要であると考えられる。

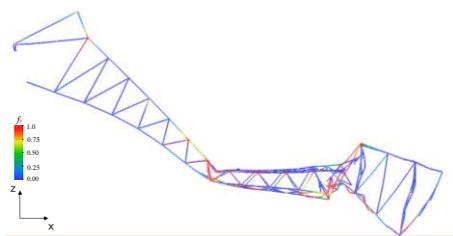
図-14 基盤崩壊時の解析結果

斜面崩壊側の支持部の拘束を解除した結果、(図-14)に示すように橋全体が崩落した。同図から、基盤崩壊が発生していない側のアーチリブの根本部材が破断しており、これは被害調査での報告と整合した現象であった。
