フロリダマンション崩落事故の再現解析

Numerical Investigation on the Collapse of the Champlain Towers South in Florida

○学 朱 峻楠^{*1}, 正 磯部 大吾郎^{*2}

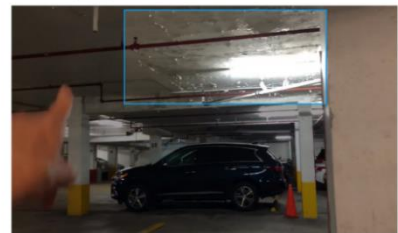
Fig. 3 Water penetration into the ceiling of the parking lot ⁽⁴⁾

梁、壁、入り口のデッキにも様々なひび割れやコンクリートの剥離が見つかったと指摘している。劣化が一番激しいのは地下駐車場と地面のデッキであった。駐車場の柱には Fig. 2 に示すようなひび割れとコンクリートの剥離が確認され⁽³⁾、2020 年夏には、駐車場において植木鉢周辺のコンクリートに Fig. 3 に示すような腐食が確認された⁽⁴⁾。さらに Washington Post⁽⁴⁾では、プールデッキが地下駐車場に崩落したことでキーエレメントが弱体化し、より広範囲に崩壊を引き起こした可能性が示唆されており、デッキの崩落過程に関連した仮説として以下の2つが挙げられている。

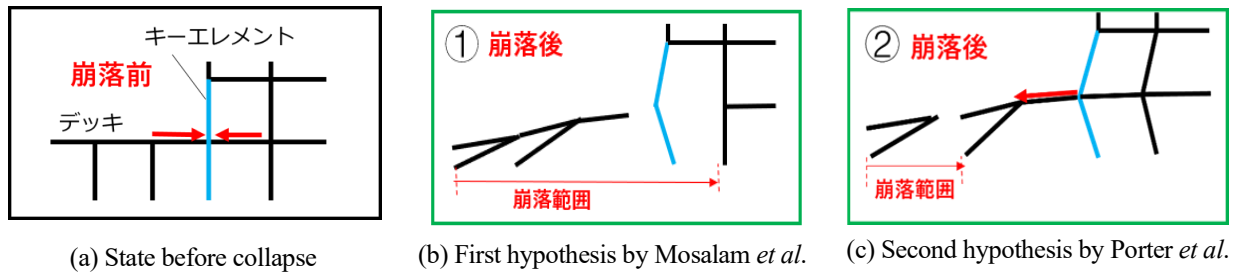
Fig. 4 Hypotheses of the building collapse

Fig. 4(a)に示す水色の部材はキーエレメント（建物を支える上で重要な柱。仮説では、建物内で最初に破壊した柱をキーエレメントとしている）であり、赤い矢印は水平方向の支持力である。キーエレメントの左側は建物に結合されたデッキを示し、右側は1階の室内を示している。

Mosalam *et al.*⁽⁴⁾による一つ目の仮説の説明図を Fig. 4(b)に示す。最初のデッキの崩壊がキーエレメントを超えて広がったためデッキ側の水平支持力が無くなり、柱に過負荷が掛かり屈曲してしまったとする説である。これを仮説(1)とする。

Porter *et al.*⁽⁴⁾による二つ目の仮説の説明図を Fig. 4(c)に示す。デッキの崩落はそれほど広範囲ではなかったが、その際にキーエレメントが周囲のデッキの梁に引っ張られることで、キーエレメントがデッキの梁と一緒に倒れたとする説である。これを仮説(2)とする。

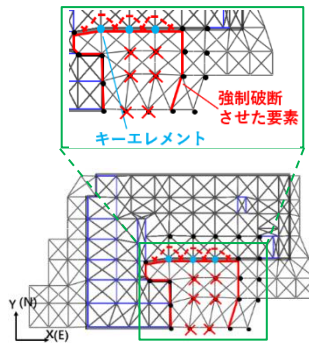
Fig. 7 Top view of fractured part based on first hypothesis

キーエレメントを超えてデッキの崩落範囲が広がったとする仮説(1)に基づき，Fig. 7 に示すように，東，西，および北側に接続している部材，キーエレメントの間の部材，デッキの柱および建物内の床部材を強制破断することによりデッキの崩落を再現した．解析開始から 0.05 [s]後にデッキに接続している部材を強制破断させ，デッキを落下させた．キーエレメントの支持力が無くなったため座屈長さは長くなったが，Fig. 9 に示すように，キーエレメントの塑性化および座屈は確認されなかった．

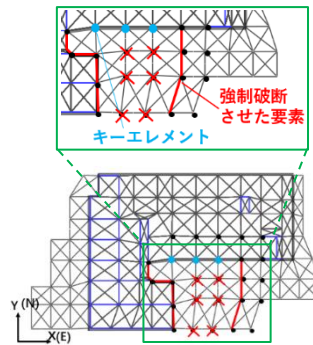
Fig. 8 Top view of fractured part based on second hypothesis

デッキの崩落がそれほど広範囲ではなかったとする仮説(2)に基づき、Fig. 8 に示すように、東西側に接続している部材とデッキの柱を強制破断することによりデッキの崩落を再現した。解析開始から 0.05 [s] 後にデッキに接続している部材を強制破断させ、デッキを落下させた。地下 1 階と地上 1 階のキーエレメントが崩落したデッキに引っ張られることにより、次第に塑性化が起こる様子が確認された。そして Fig.10 に示すように、解析開始から 0.7 [s]後、デッキが接地した瞬間にキーエレメントの降伏関数が最大となったが、建物全体が崩落することは無かった。
