NY世界貿易センタービル ～ 崩壊要因の解明に向けた数値解析～

筑波大学 システム情報工学研究科
構造エネルギー工学専攻
計算・構造工学研究室
磯部大吾郎

研究概要

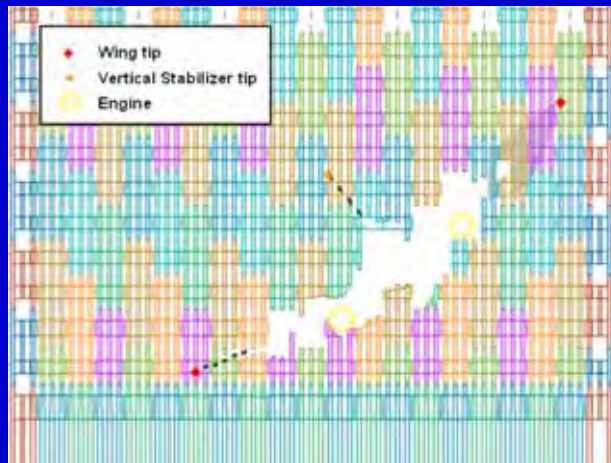
WTC2南面の被害状況 (観測結果, NIST)

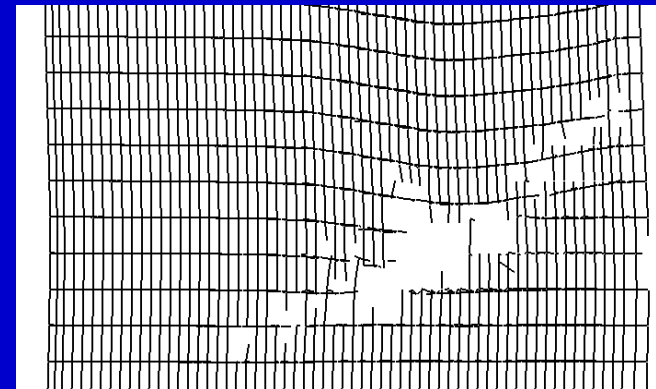
WTC2南面の被害状況 (解析結果)

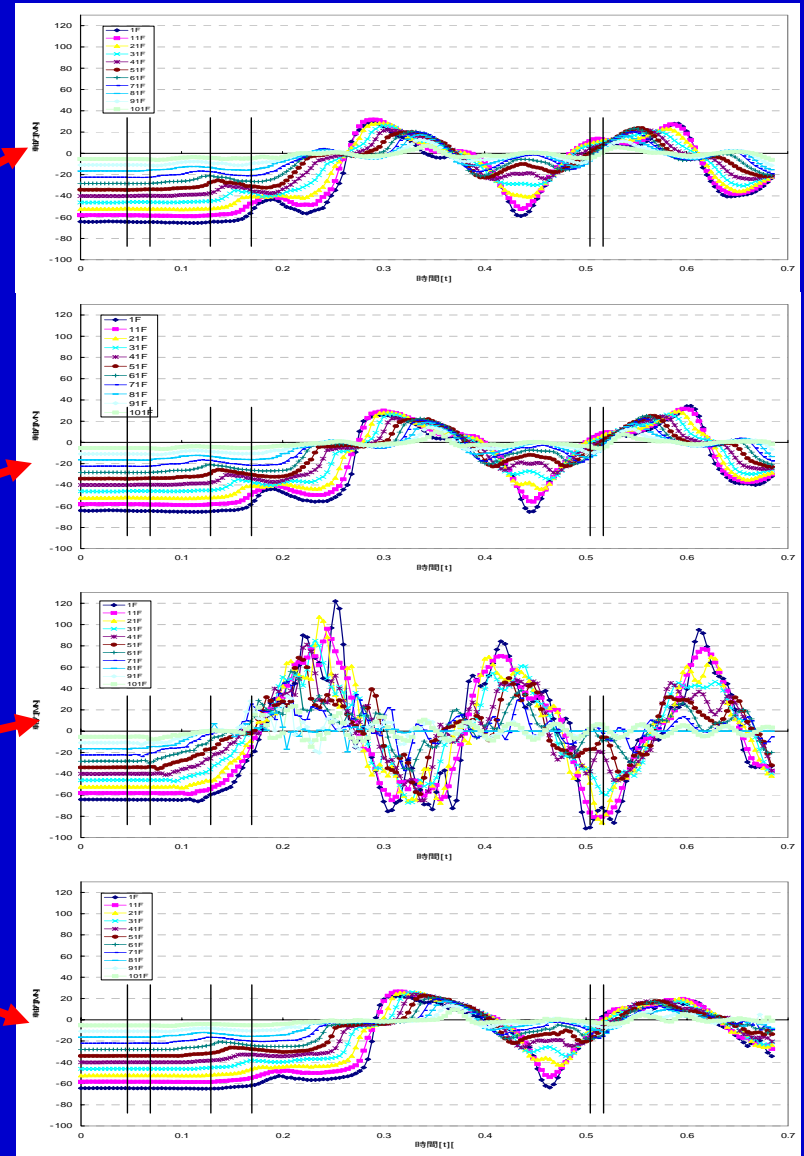
コア柱(四隅)の軸力推移

設計段階では引張力がコア柱に作用することは想定されておらず、これが接合部の脆弱な柱に対し作用したとすると、致命的な構造的欠陥を発生させた可能性がある。特に下層部では引張力の作用が大きかったため、ダメージも大きかったことが予想される。

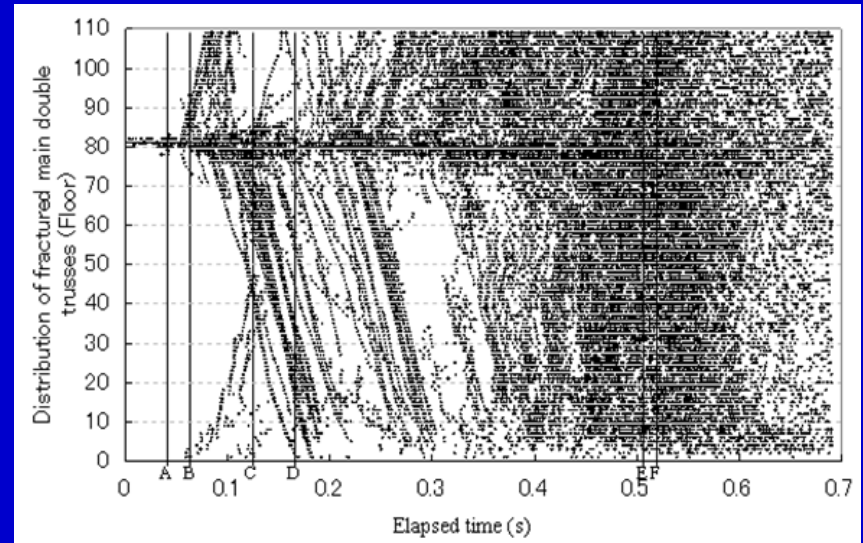
飛行機の衝突階から上層階，下層階へ向けて次々とダブルトラスの破断が進行している．時には屋上や1階で他の柱に衝撃波が反射し，ダブルトラスの破断が伝播している様子が観察できる．床荷重を支えていたコア柱が何本も瞬時に解放されたものと思われる．

ダブルトラス破断発生階層

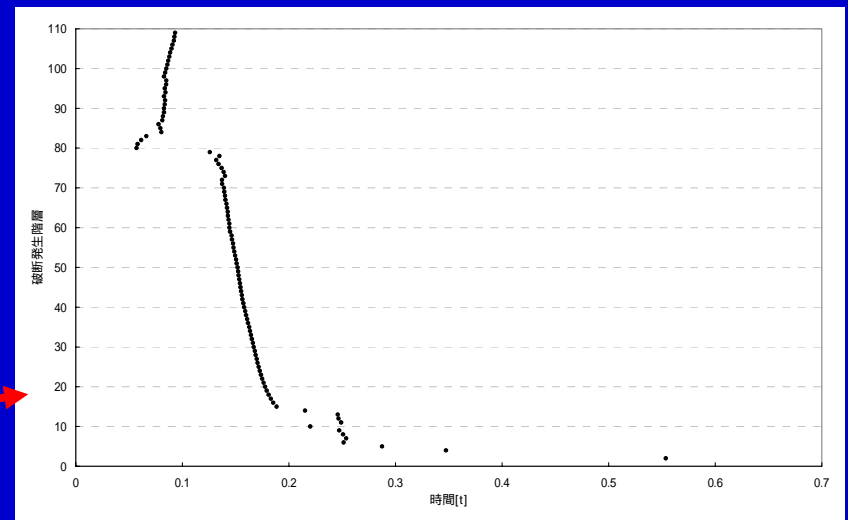
コア柱に接合されたダブルトラスの破断発生時刻歴

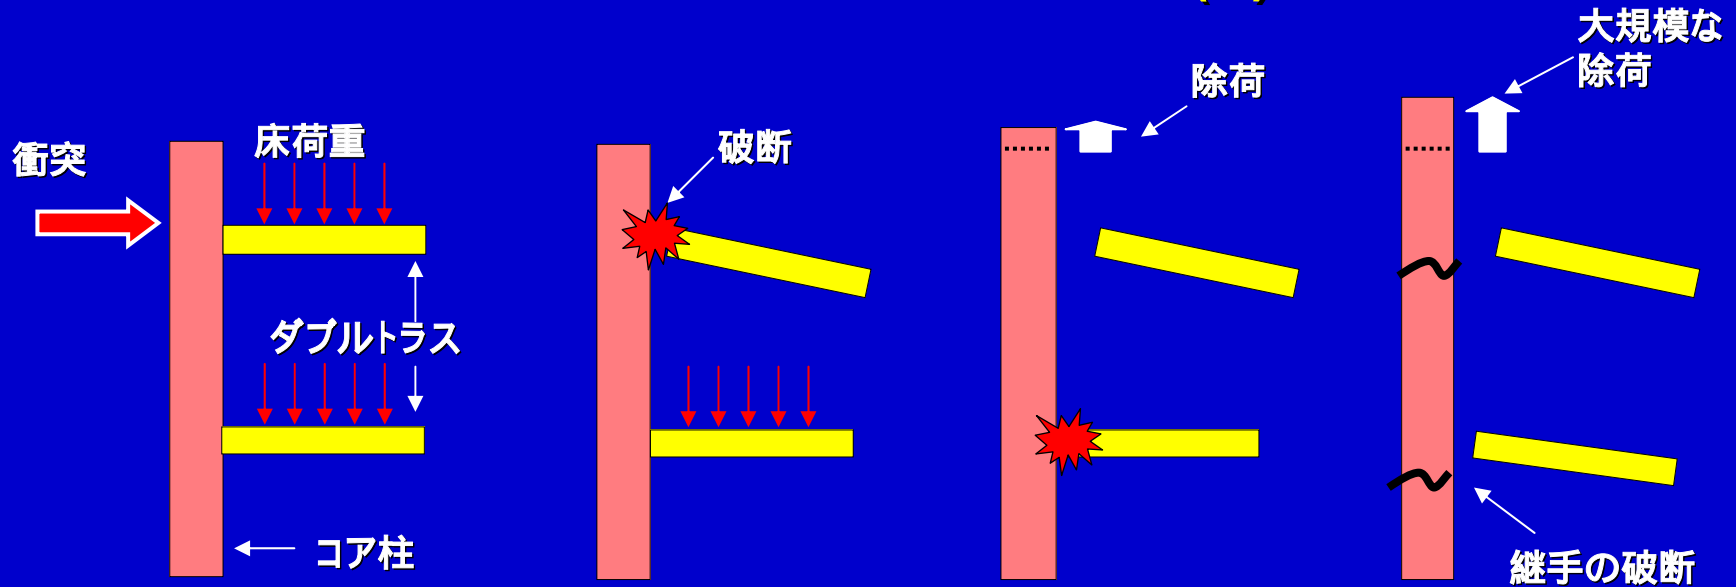
接合部破壊の連鎖反応

飛行機の衝突に伴う衝撃力が各階層のダブルトラスの接合部を破壊し、コア柱に除荷を生じさせた。コア柱がそれに伴って変形し、連鎖反应的に他のダブルトラスとの接合部を破壊した。コア柱に対する床荷重の作用が瞬時に無くなったため、コア柱がバネのように伸び上がり(スプリングバック現象)、そこに想定外の引張力が生じた。その結果、多くのコア柱で継手が破壊された可能性がある。

テロの標的となりそうな重要構造物(特に高層建築)に対しては、柱 - はり接合部、柱継手の強度を高めること、および衝撃波を伝播させないための対策を講じる必要があるものと思われる。

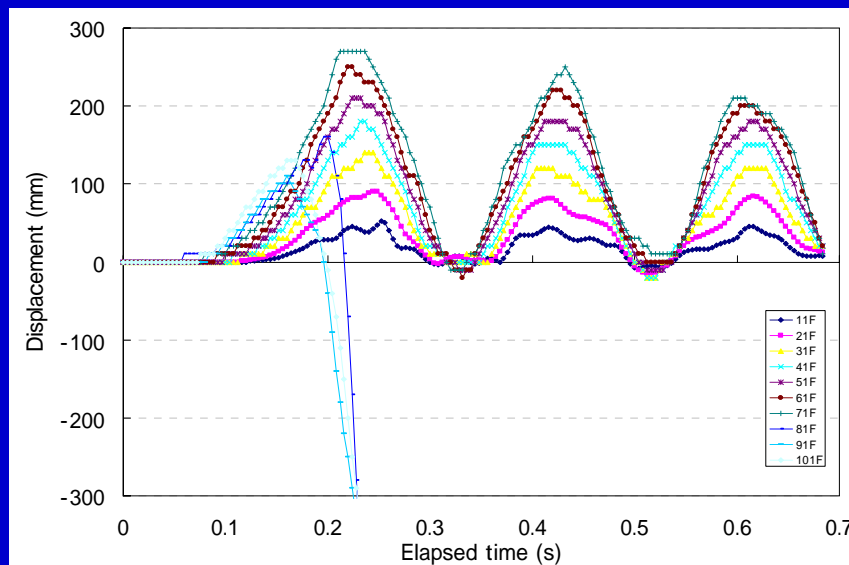
スプリングバック現象により発生した軸方向変位(コア柱No.1001)

飛行機の衝突直後、60階付近のあるコア柱では、0.2秒の間に25cmの上下動があったと計算された。このことは、激しい突き上げによって椅子から振り落とされた、などという証言ともよく合致する。
