平成 23 年 4 月 25 日
東京理科大学 千葉

平成 23 年東北地方太平洋沖地震被害調査 茨城県常陸大宮市及び行方市の建物被害調査報告

調査日時：2011 年 4 月 21 日

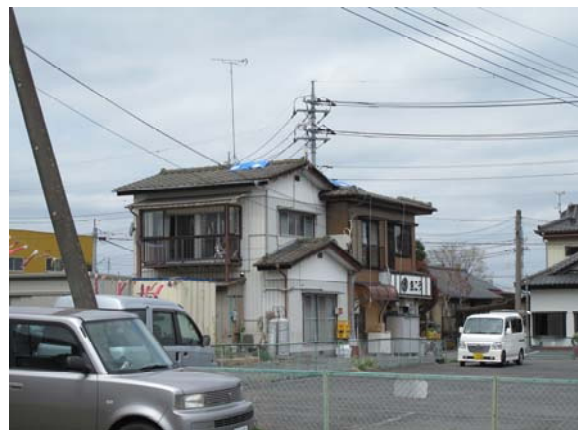
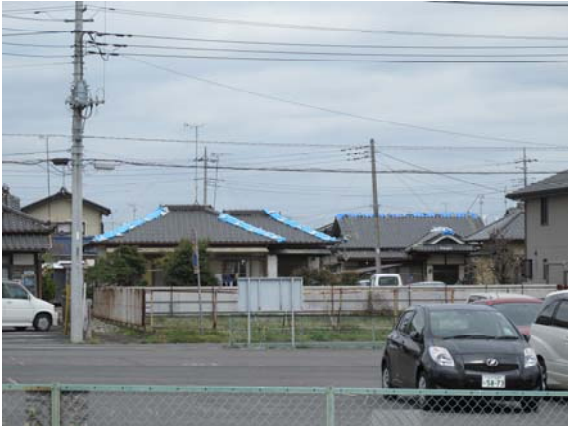
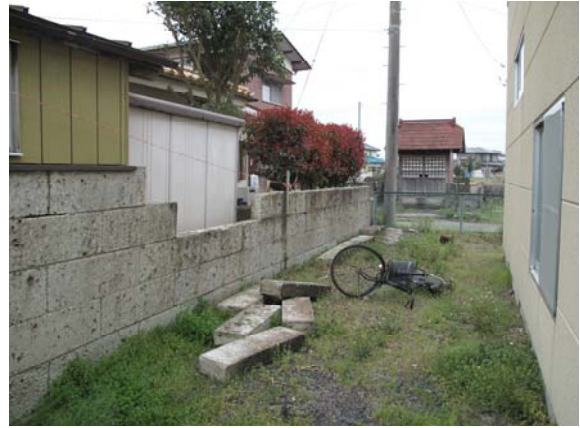
所見: K-NET 大宮の強震観測点は, 常陸大宮市シルバー人材センター駐車場に設置されていた. 観測点から見渡せる範囲での被害は, 木造住宅の瓦被害, 大谷石塀の倒壊が見られた.

写真2 K-NET 大宮観測点周辺の被害 1

写真3 K-NET 大宮観測点周辺の被害2

写真4 K-NET 大宮観測点周辺の被害3

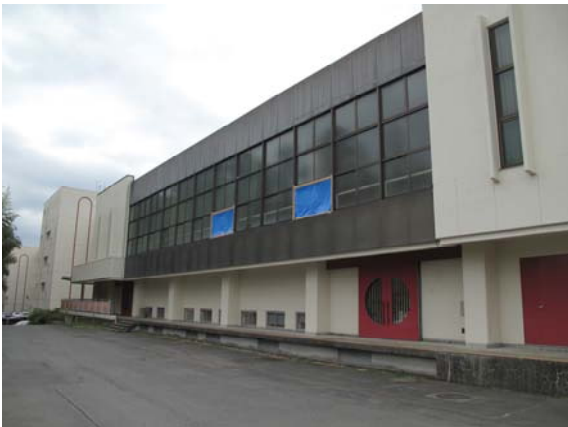
所見：常陸大宮市立小学校の体育館窓ガラスの破損が見られた。その他、小学校周辺にて木造住宅の瓦被害、石碑の転倒、ブロック塀の倒壊、社寺燈籠の倒壊、墓石の転倒などが見られた。

写真5 大宮小学校 体育館 窓ガラス破損

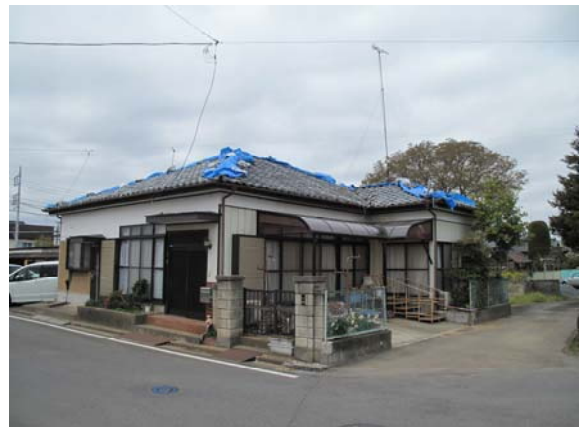
写真6 大宮小学校前 木造住宅瓦被害

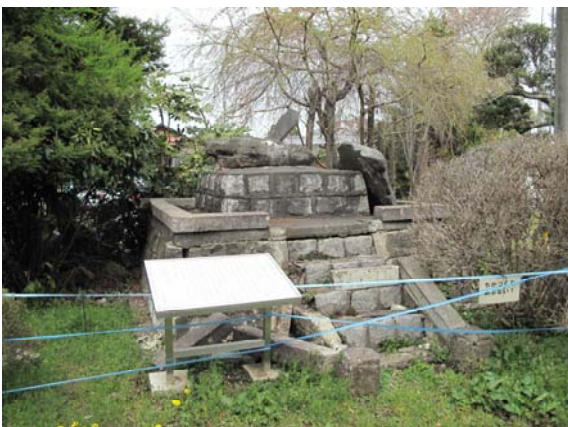
写真7 大宮小学校前 石碑の転倒

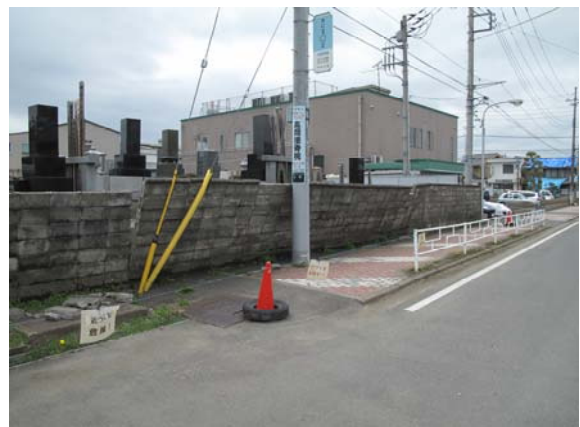
写真8 大宮小学校前 ブロック塀倒壊

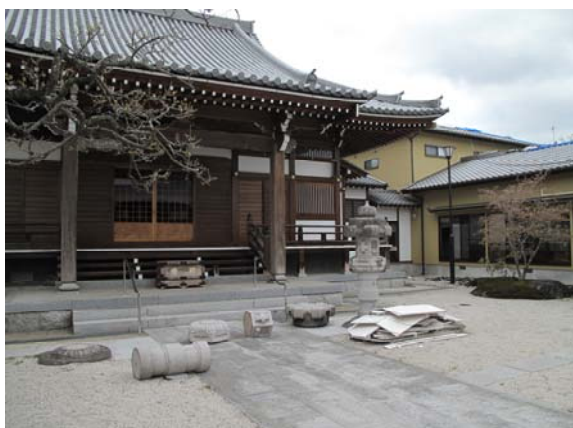
写真9 大宮小学校裏 西方寺 燈籠の転倒

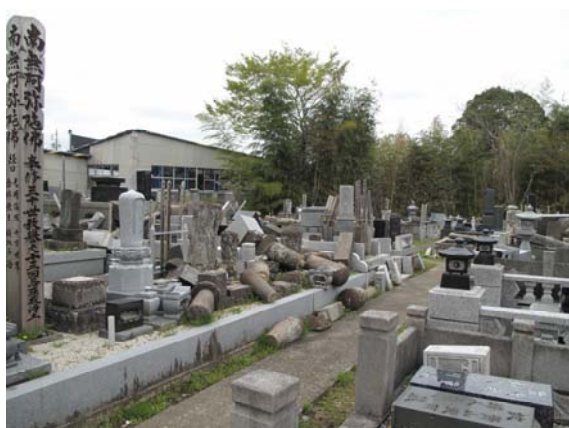
写真10 大宮小学校裏 西方寺 墓石の転倒

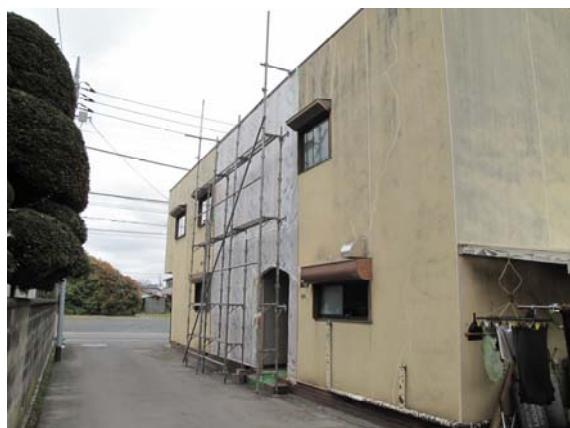
所見：木造住宅外装材の修繕作業中.

写真12 外装材被害 修理作業様子

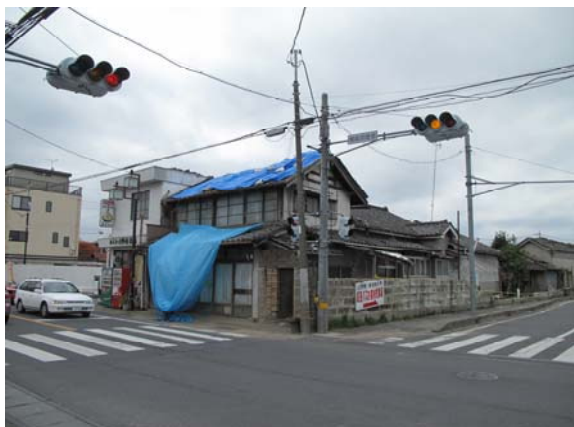
所見：屋根瓦ずれ及び崩落.

写真13 木造住宅 屋根瓦の崩落

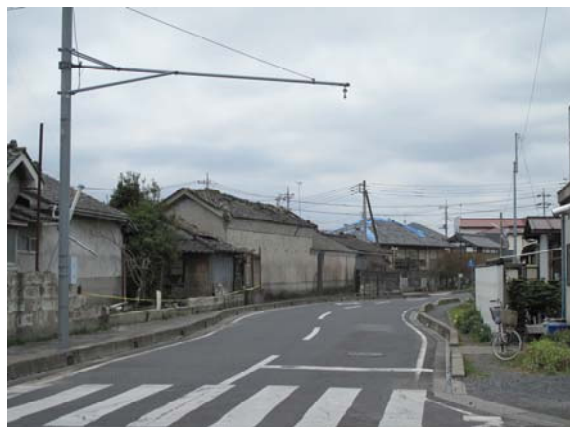
写真14 蔵 屋根瓦のずれ

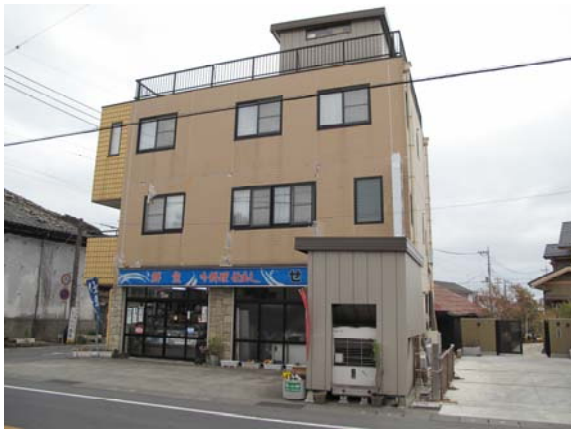
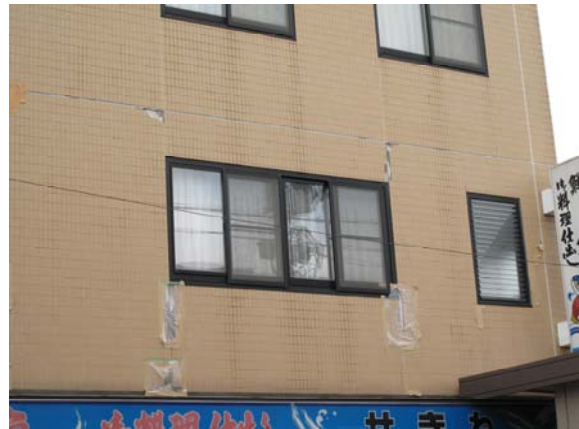
所見：外装材タイル壁の剥落.

写真 15 鉄骨造住宅 タイル壁の剥落

写真 16 タイル壁剥落詳細

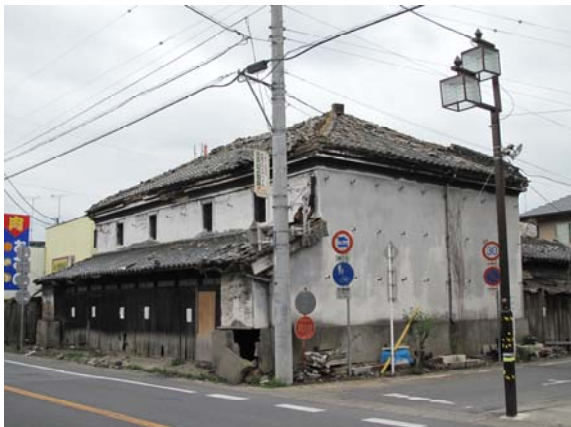
所見：屋根瓦の崩落，土壁漆喰一部崩落（今回の地震被害かは不明）.

写真 17 土蔵 瓦屋根の崩落

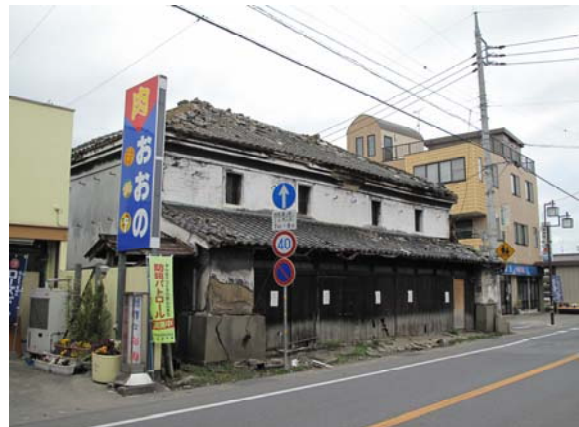
写真 18 土蔵 一部漆喰の崩落

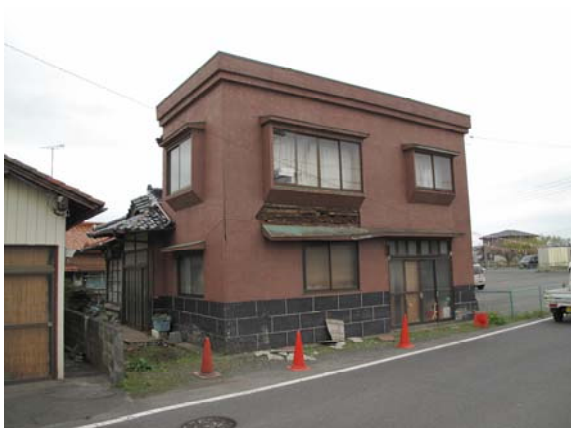
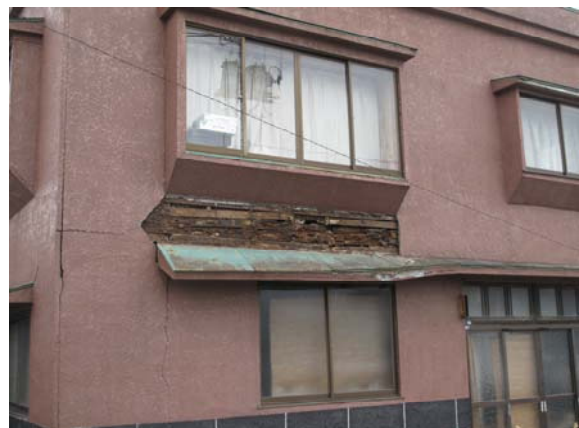
所見：外装材の崩落，ひび割れ，下地材の腐朽及び蟻害が認められる.

写真 19 木造住宅 外装材の崩落及びひび割れ

写真 20 外装材被害詳細

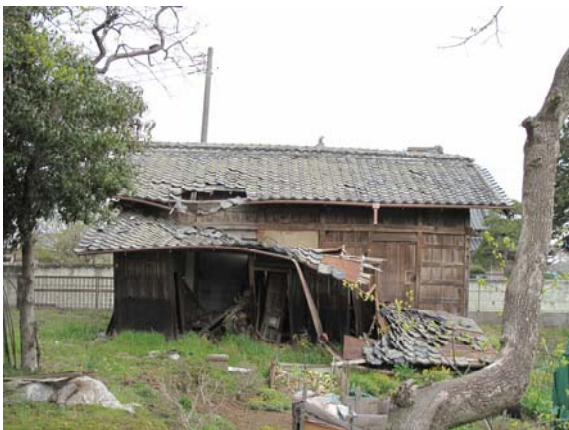
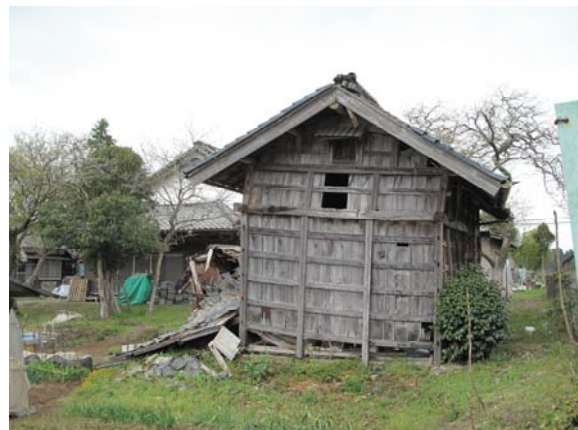
所見：木造付属屋の傾斜、下屋部分の崩壊、屋根瓦のずれ。

同じ敷地内に建つ木造住宅には目立った被害は見られなかった。

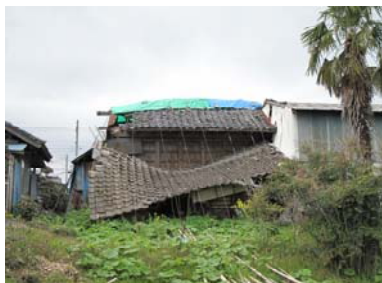
所見：木造付属屋下屋部分の倒壊・屋根瓦ぐし部分の崩壊。

写真 23 木造付属屋下屋崩壊

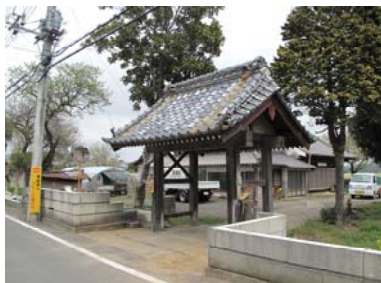
写真 24 四脚門屋根葺土の崩れ

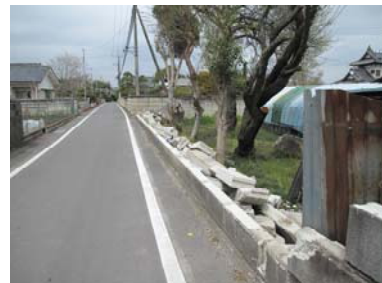
同じ敷地内に建つ木造住宅には軽微な瓦被害が見られた以外、目立った被害は認められない。
敷地を囲む大谷石塀の崩壊が見られた。

写真 25 大谷石塀の崩壊

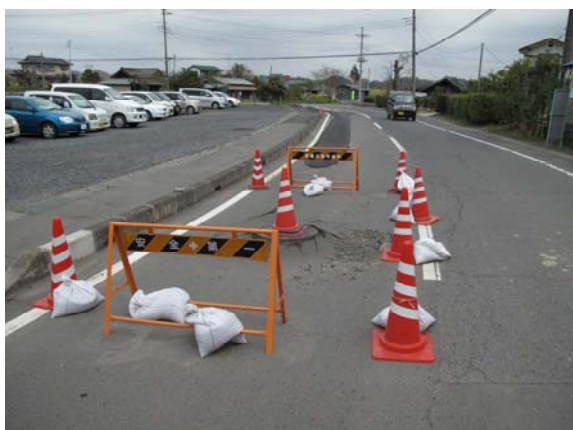
所見：車道にマンホールの隆起及び陥没の修繕跡が見られ、液状化による被害が認められる。

写真 26 マンホールの隆起

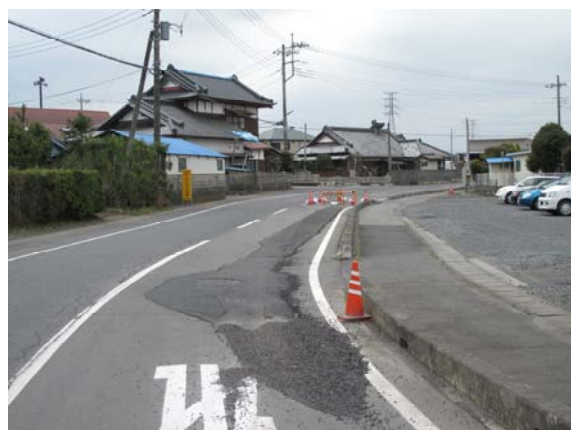
写真 27 車道陥没の修繕

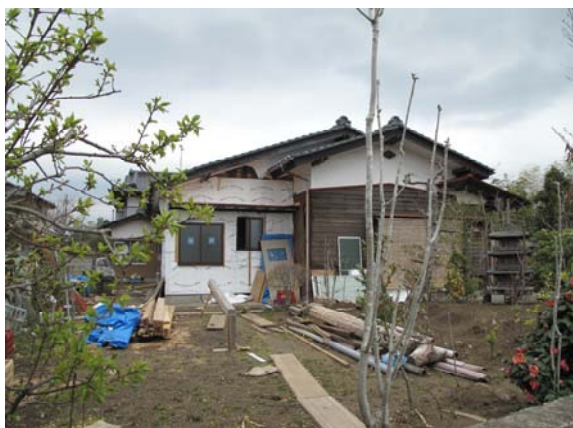
所見：木造住宅外装材の修繕作業中と見られる。

写真 28 外観正面 外装材修繕作業中

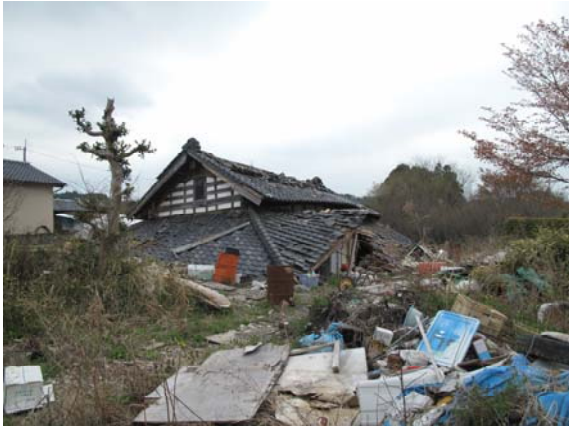
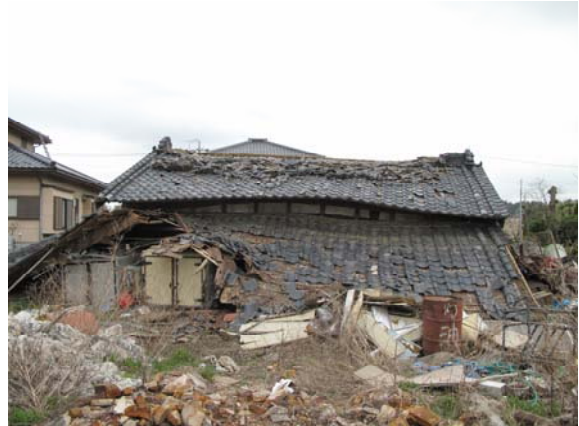
所見：木造住宅の倒壊。周辺に荷物が散乱していることから物置として使用されていた可能性。

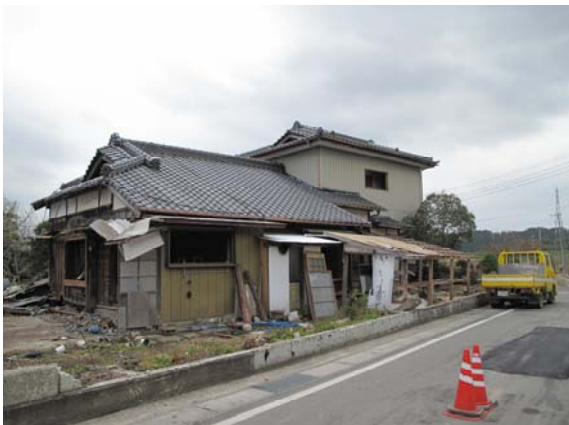
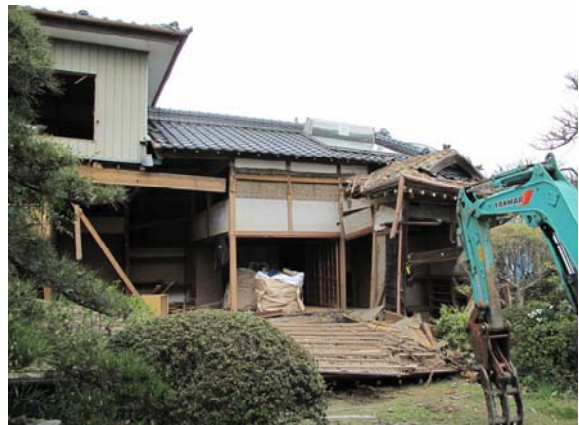
所見：木造住宅の解体作業中。地震被害に起因するものかは不明。

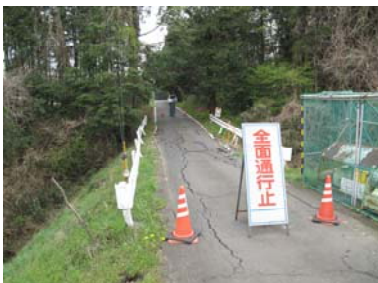
所見：車道に亀裂、崖地斜面の崩れによる建物下屋部分の傾斜。

写真 34 車道亀裂通行止め

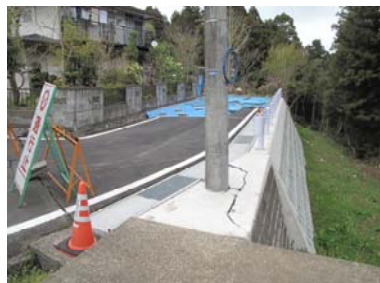
写真 35 車道 崖地の崩れ

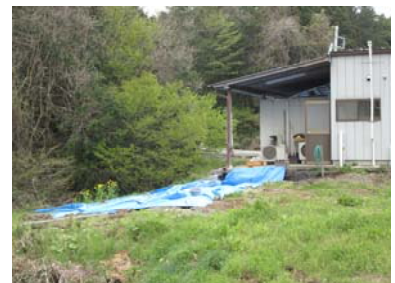
写真 36 崖地崩れ 下屋傾斜

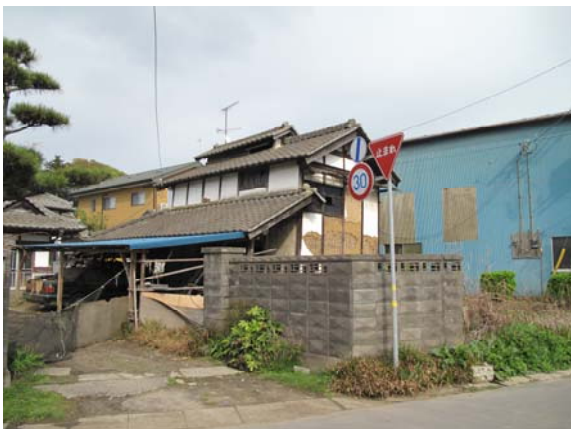
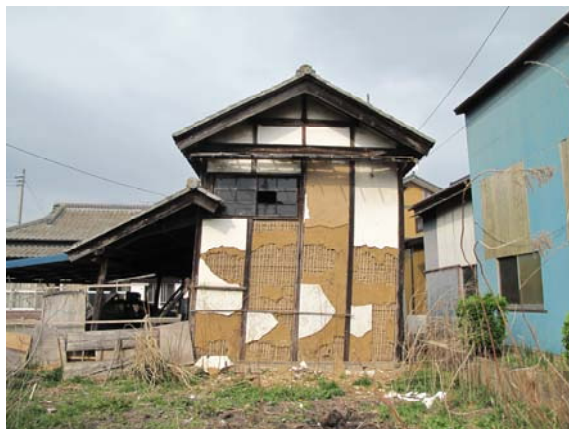
所見：土壁の崩落及び建物の傾斜.

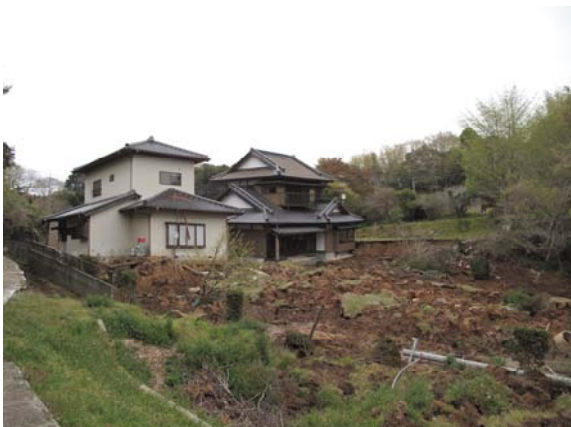
所見：行方小学校校庭裏にて敷地の土砂崩れによって木造住宅2棟が全壊。建物が移動し、基礎が剥き出しとなる。その他小学校敷地近傍でも土砂崩れが認められた。

写真 39 木造住宅敷地の土砂崩れ

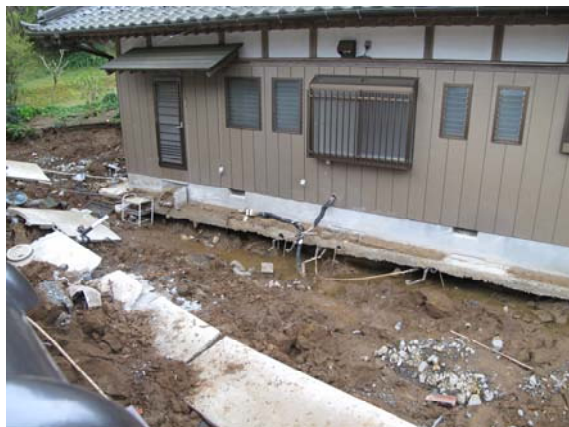
写真 40 剥き出しになった基礎

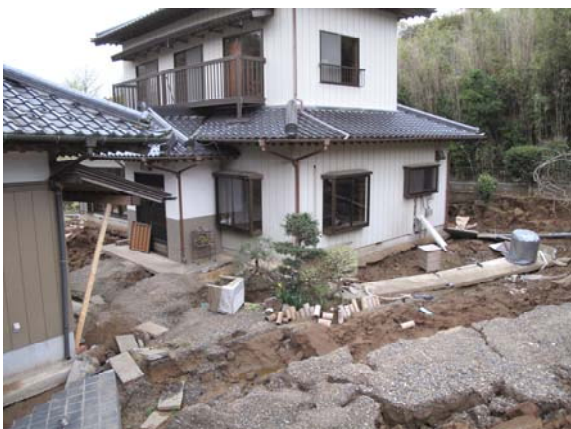
写真 41 土砂崩れによって建物が移動

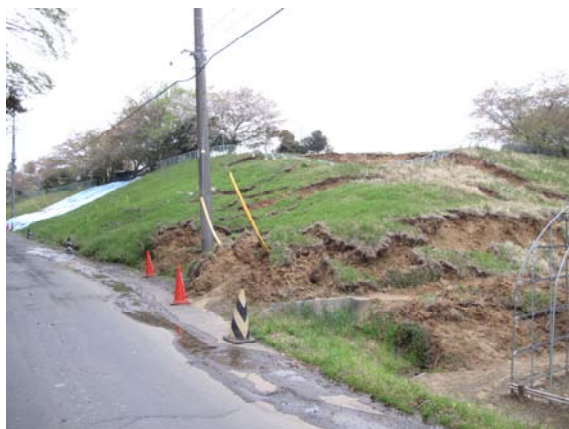
写真 42 小学校敷地近傍での土砂崩れ

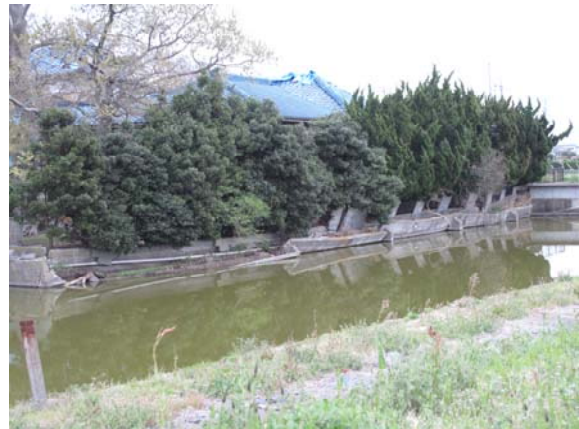
所見：敷地を囲うブロック塀の傾斜，屋根瓦の被害が認められた．地盤変状の有無は不明．

写真 44 池側に傾斜するブロック塀

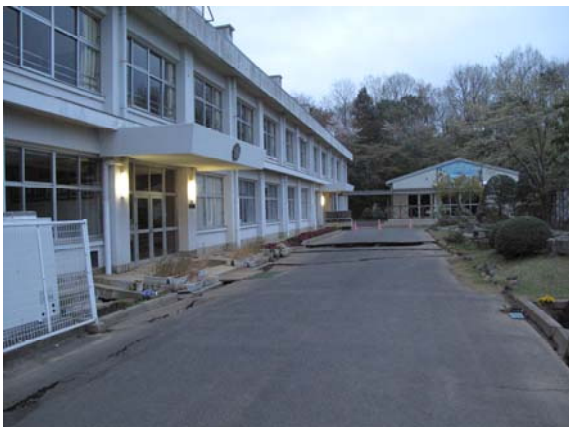
所見：地盤変状により校舎前の歩道に亀裂が走り，柱脚部分で地盤沈下が認められた．

写真 45 地盤変状による歩道の亀裂

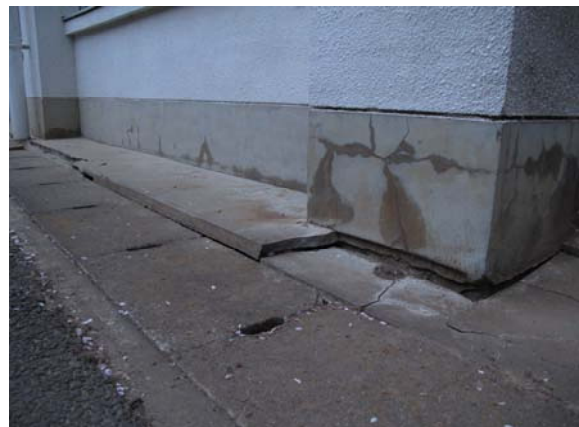
写真 46 地盤沈下による柱脚のずれ

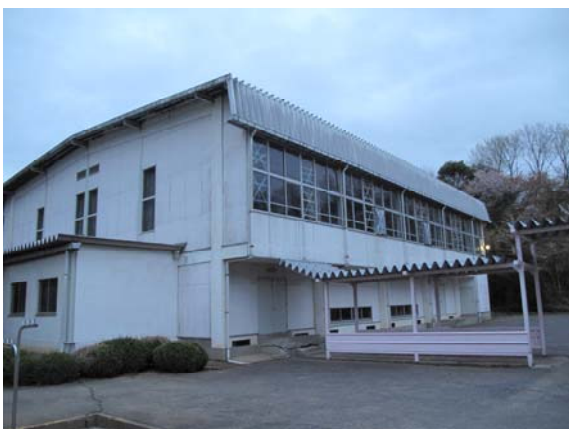
体育館には窓ガラスの破損，校舎からの入口となる階段の崩壊が見られた．

写真 47 体育館窓ガラスの破損

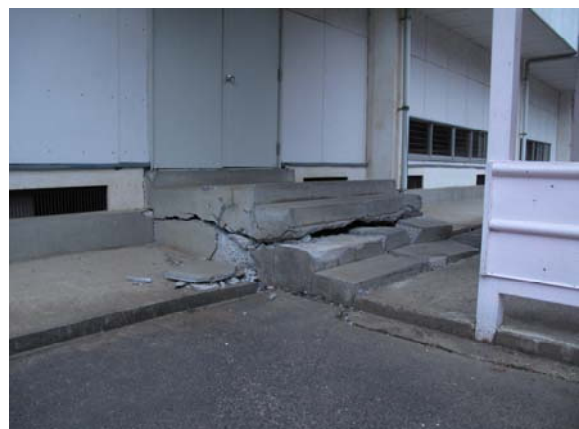
写真 48 体育館入口階段の崩壊
