## 東北地方太平洋沖地震による茨城県北部の災害調査報告

筑波大学大学院システム情報工学研究科  
金久保利之，八十島章，松本匡史

茨城県の北茨城市，高萩市，日立市，ひたちなか市，笠間市，常陸大宮市，大子町，水戸市

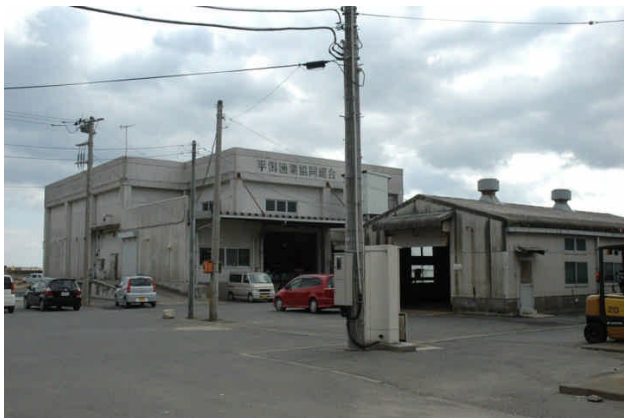
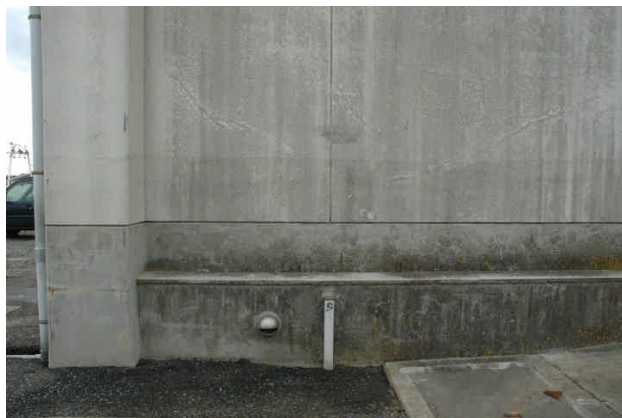
写真1 漁協建物の壁のせん断ひび割れ

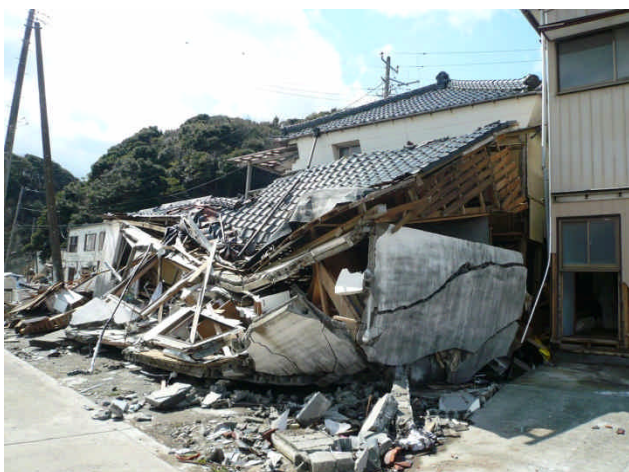
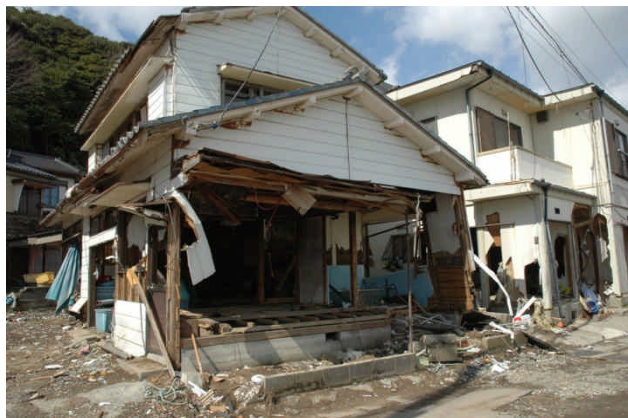
津波により大破した戸建住宅が数棟ほど見られた。津波の高さは、崖にぶつかって増幅し、10m程度に達したようである。

写真2 津波による住宅被害

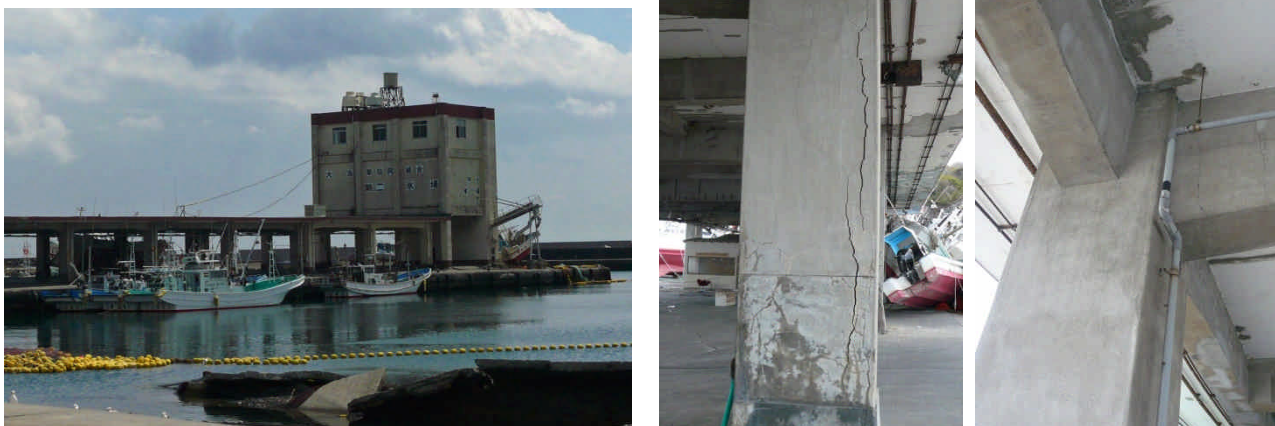
漁協組合建物において、柱のかぶり部分に縦方向のひび割れ、梁に曲げひび割れ、壁にせん断ひび割れが見られた。津波による住宅被害および漁業関連建物の被害が大きかった。

写真3 漁協建物の柱および梁のひび割れ

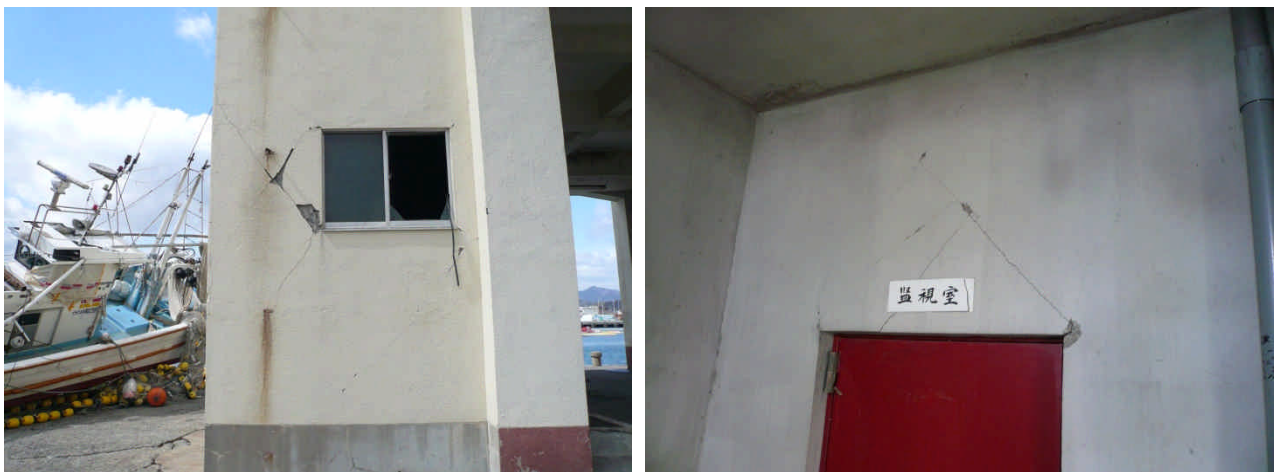
写真4 漁協建物の壁のひび割れ

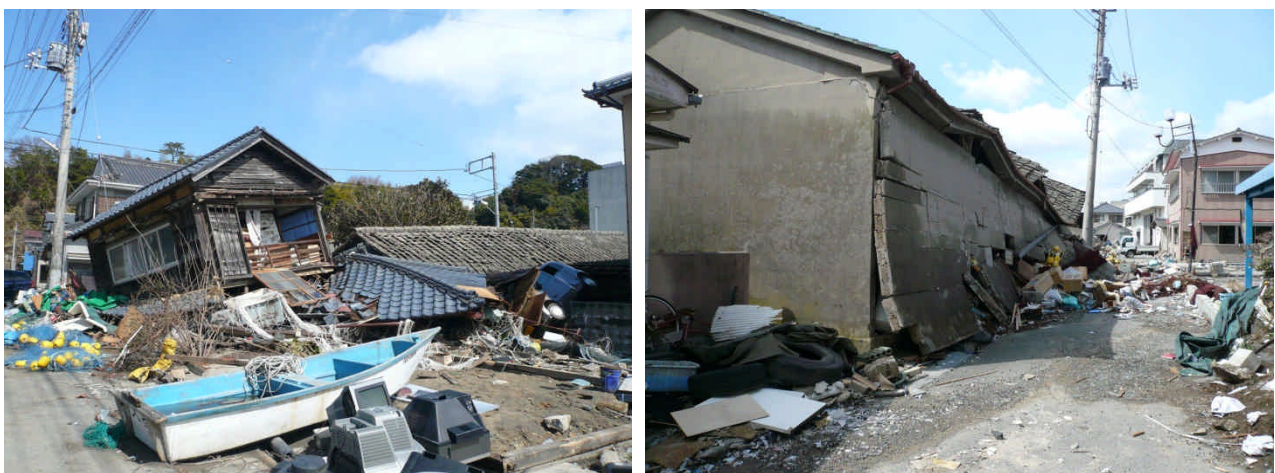
写真5 津波による住宅被害

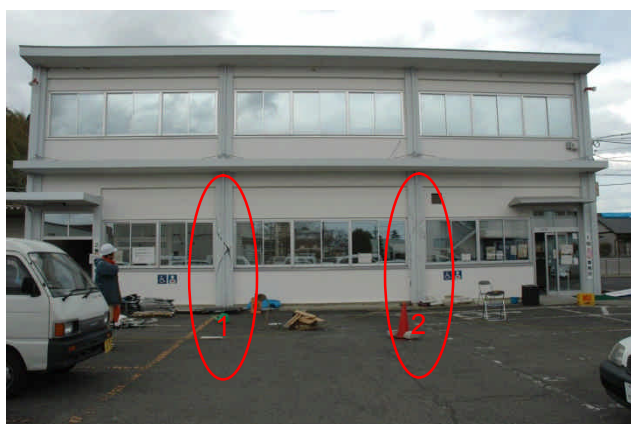
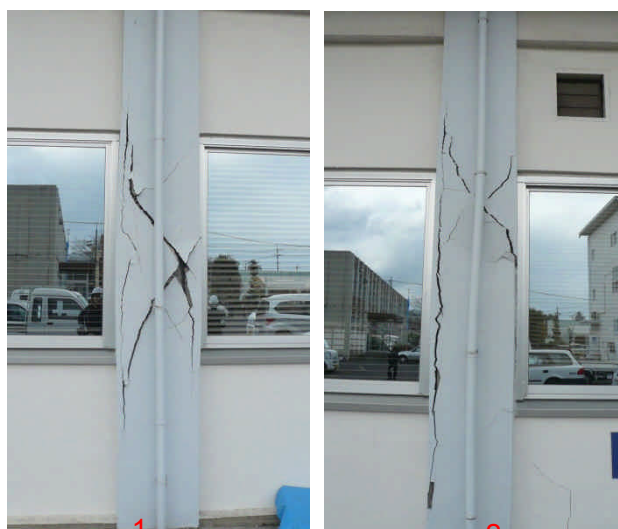
写真 6 第二庁舎の柱のせん断破壊（柱せい 600mm 程度，主筋  $\phi 22$ ，帯筋  $\phi 9@250$ ）

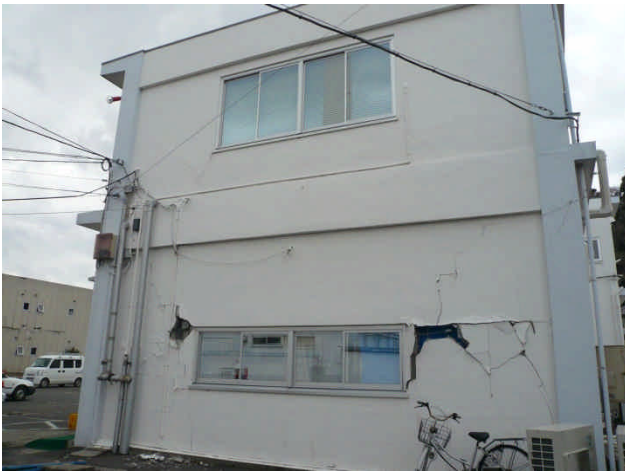
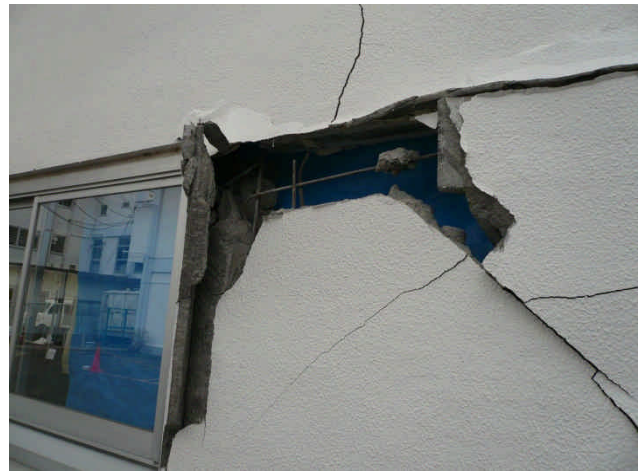
写真7 第二庁舎の壁の損傷

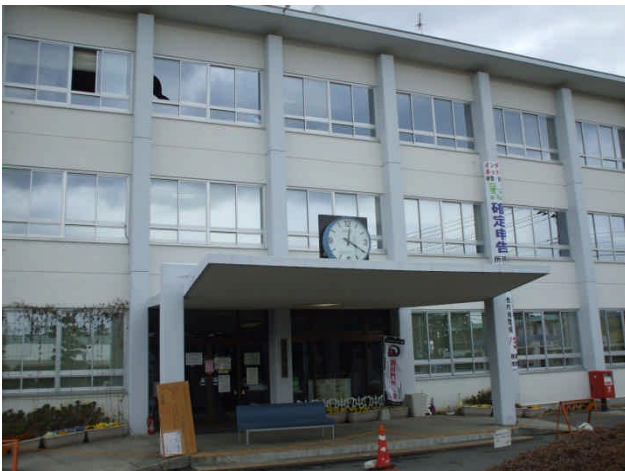
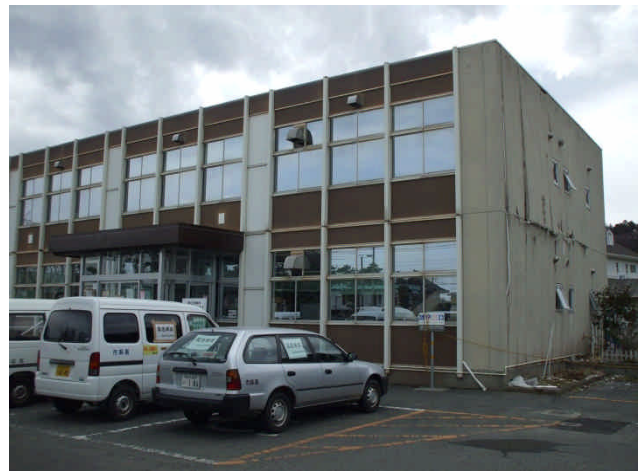
写真8 本庁舎および第三庁舎（左：本庁舎は軽微なひび割れ，右：第三庁舎は外壁パネルの損傷）

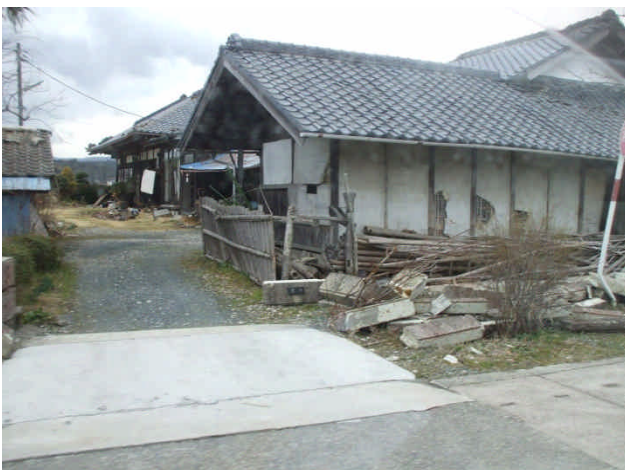
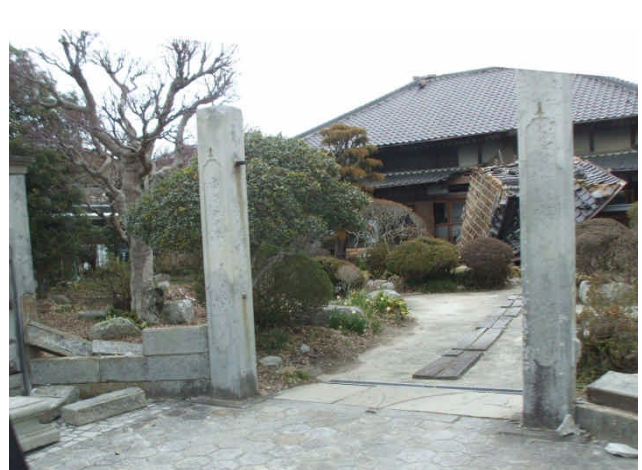
写真9 高萩市下手綱周辺の被害（戸建住宅，石積みの塀，蔵，瓦の損傷）

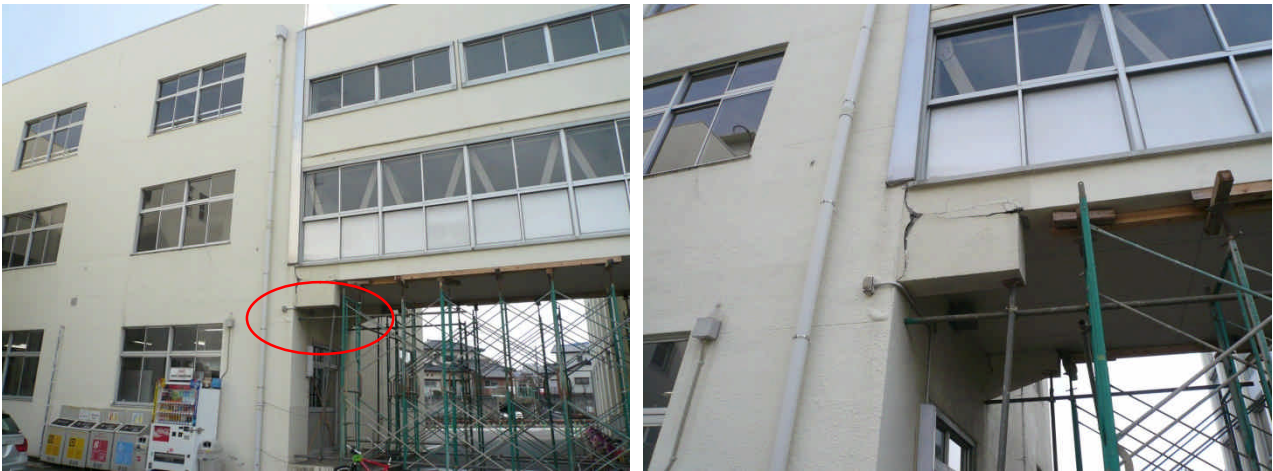
写真 10 日立市役所の張出し部損傷

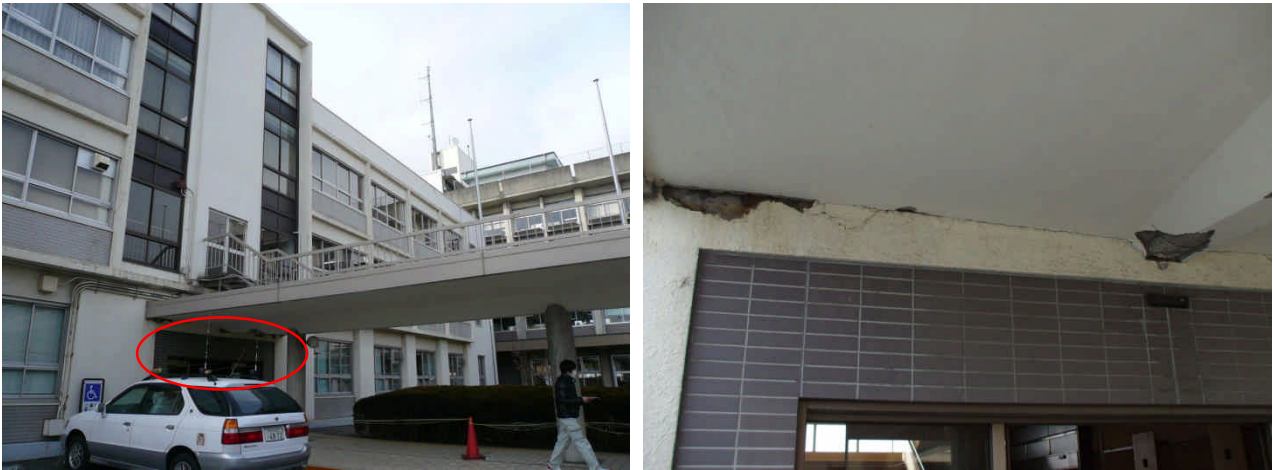
写真 11 日立市役所の渡り廊下の損傷

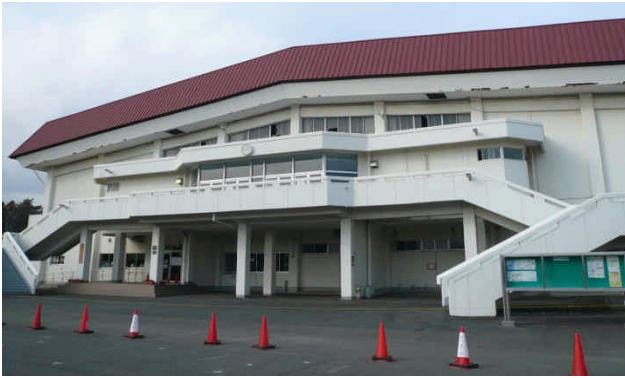
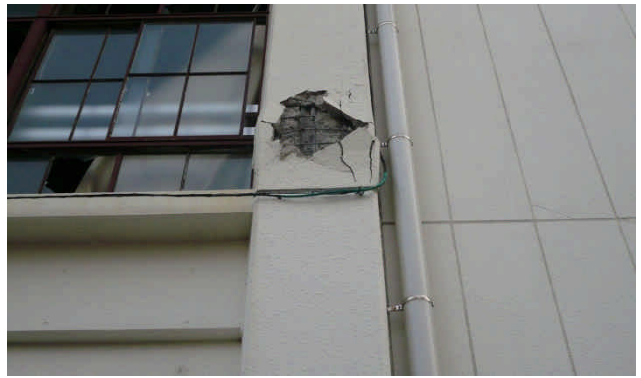
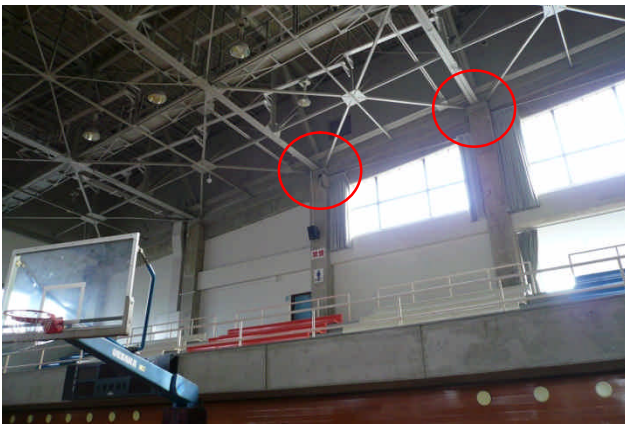
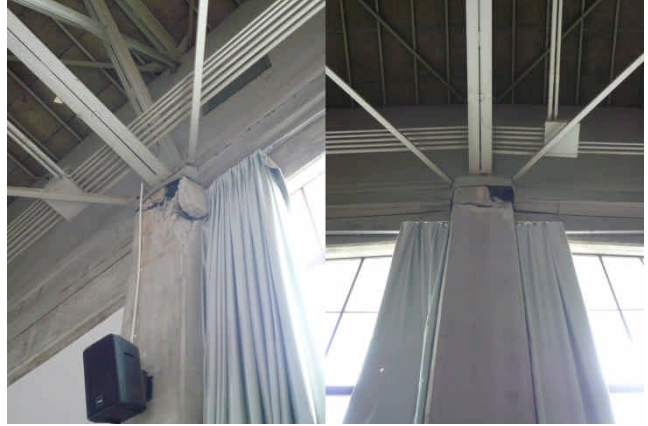
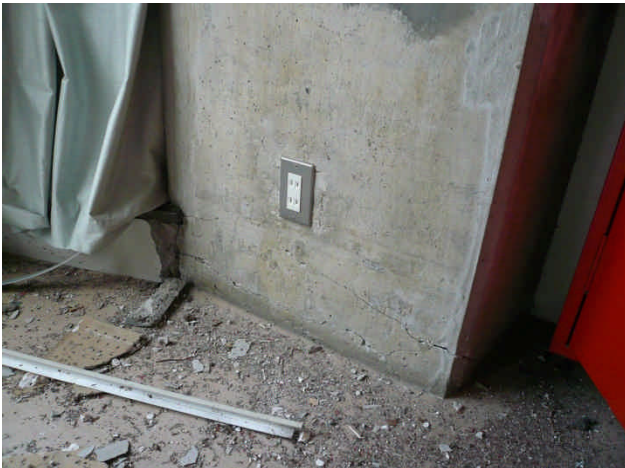
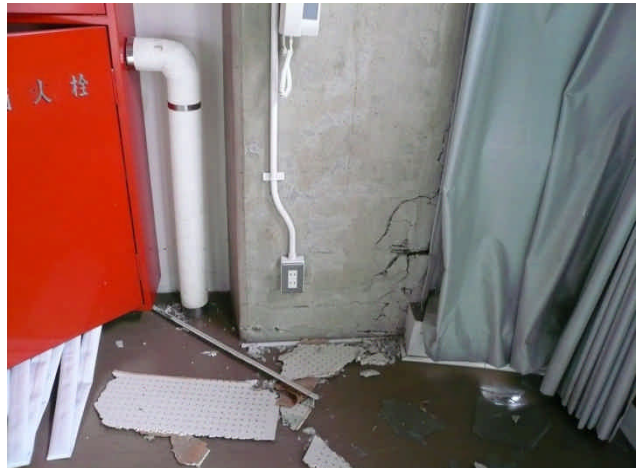
写真 12 日上市中央体育館の2階外柱の曲げひび割れおよびコンクリート圧壊

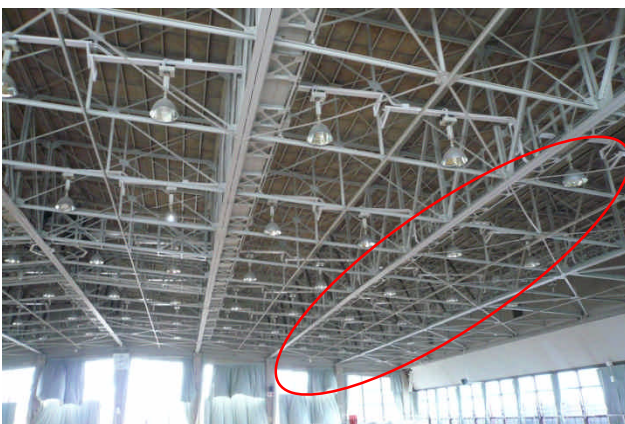
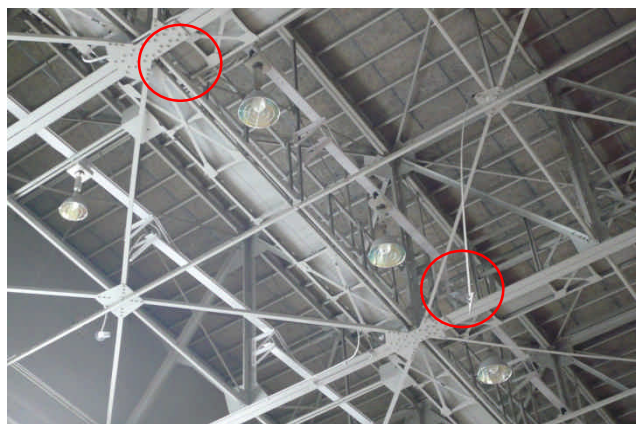
写真 13 日上市中央体育館の天井ブレースの損傷（左：座屈，右：破断）

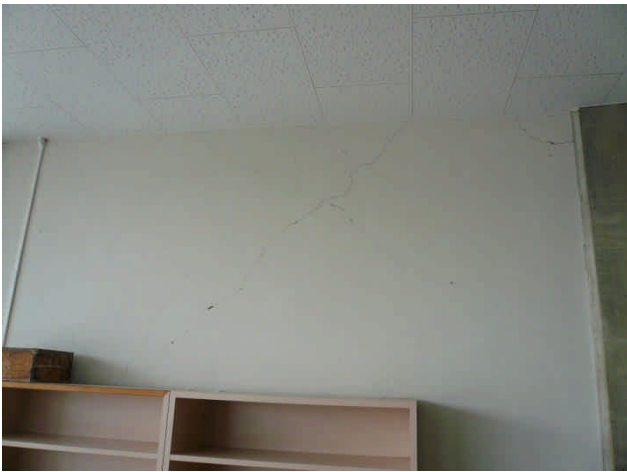
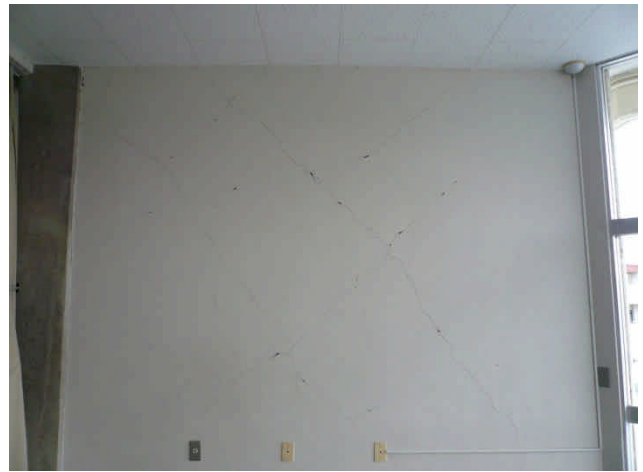
写真 14 日立市中央体育館の2階入口壁の損傷

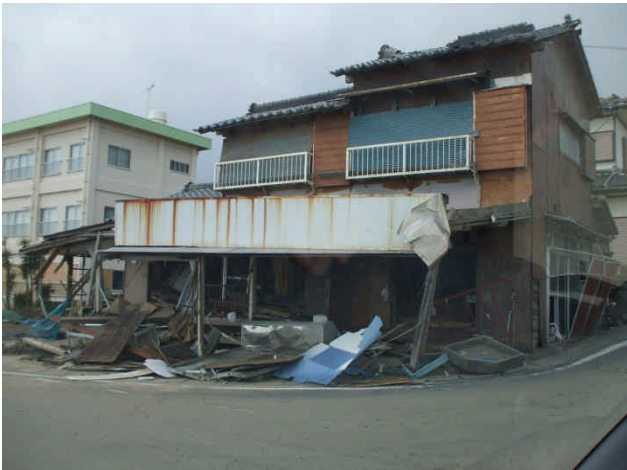
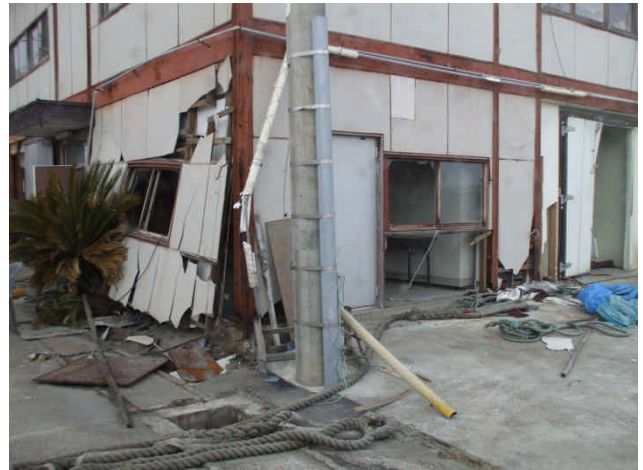
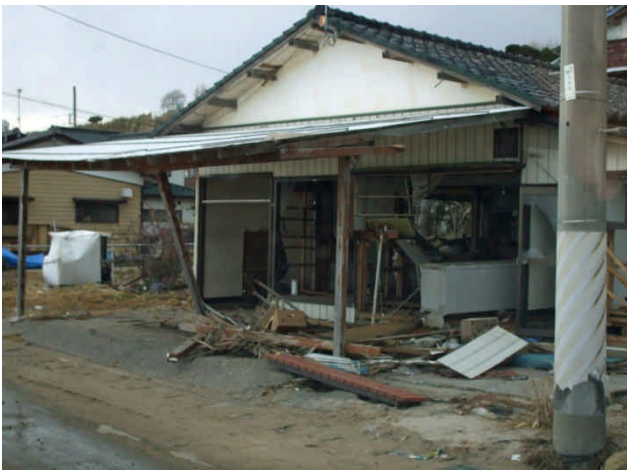
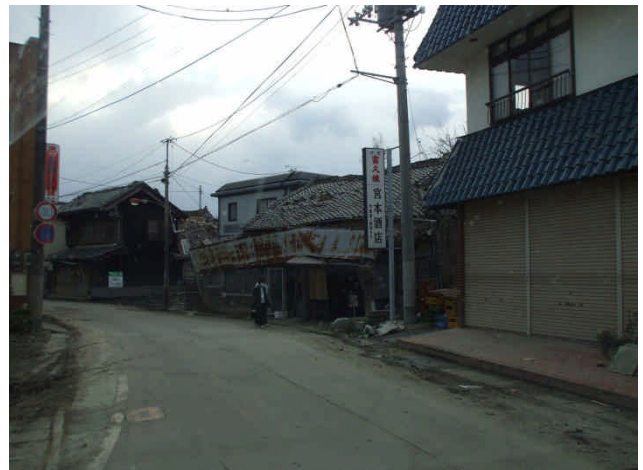
写真 15 日立市久慈浜海岸周辺の家屋被害

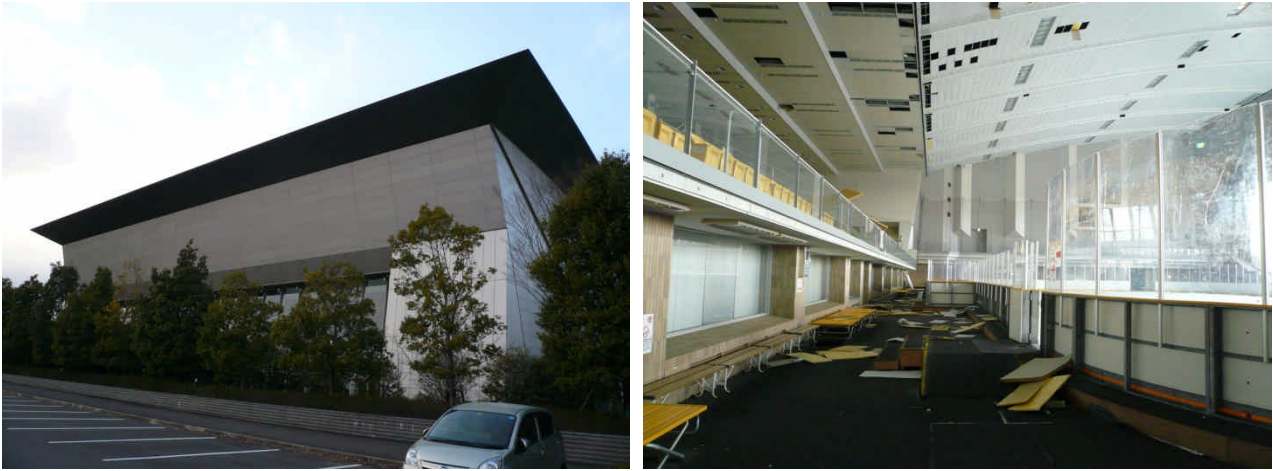
写真 16 笠松運動公園（屋内水泳プール兼アイススケート場）の天井パネルの落下

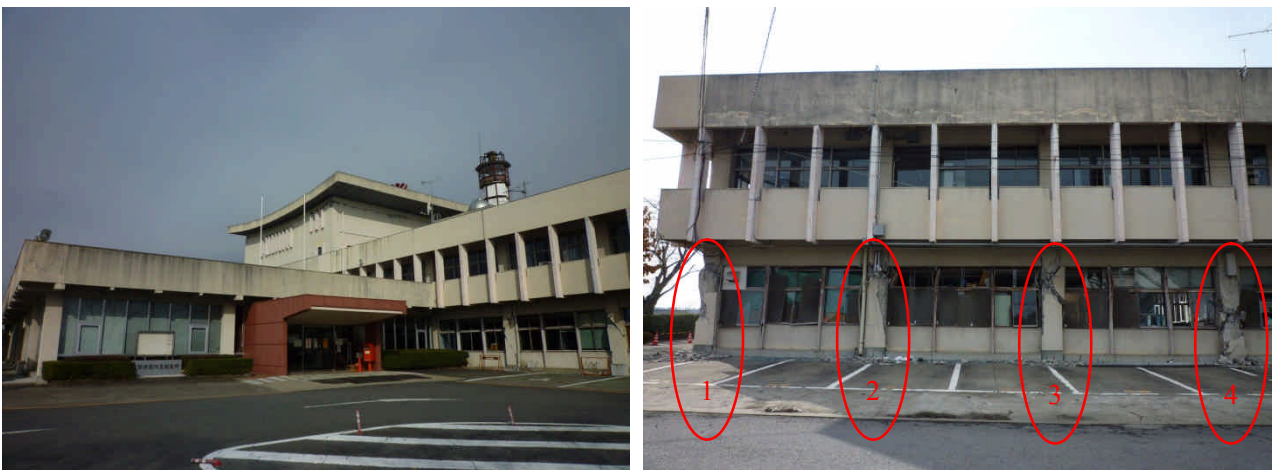
- ・ 1 階のせん断柱および極短柱のせん断破壊および軸方向破壊
- ・ 2 階の柱も一部でせん断破壊
- ・ 袖壁付き柱のせん断破壊
- ・ せん断柱は、柱せい 550mm 程度，主筋 10- $\phi$ 22，帯筋  $\phi$ 9@250，クリアスパン約 1800mm
- ・ 極短柱は、柱せい 550mm 程度，主筋 12- $\phi$ 22，帯筋  $\phi$ 9@250，クリアスパン約 780mm

写真 17 笠間市役所笠間支所の被害

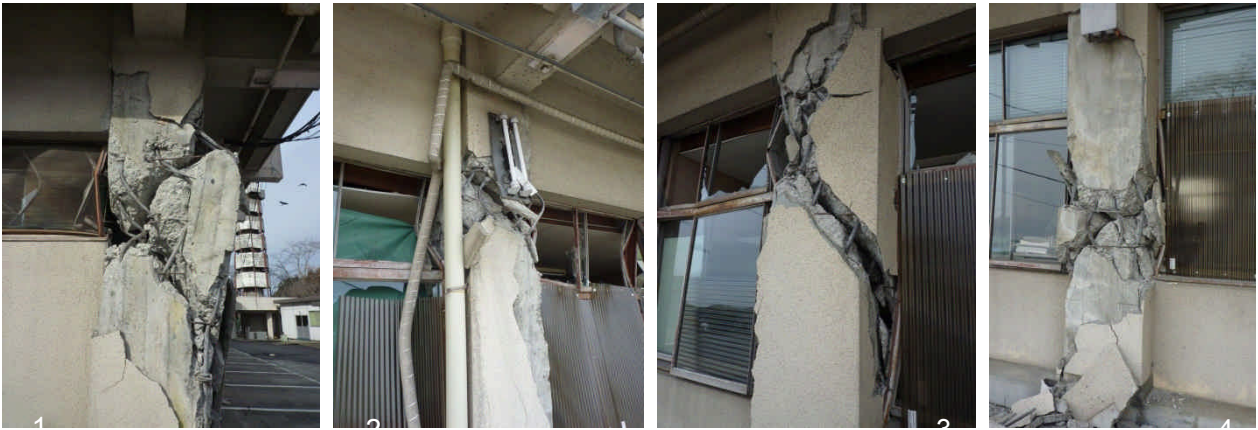
写真 18 笠間市役所笠間支所の柱のせん断破壊

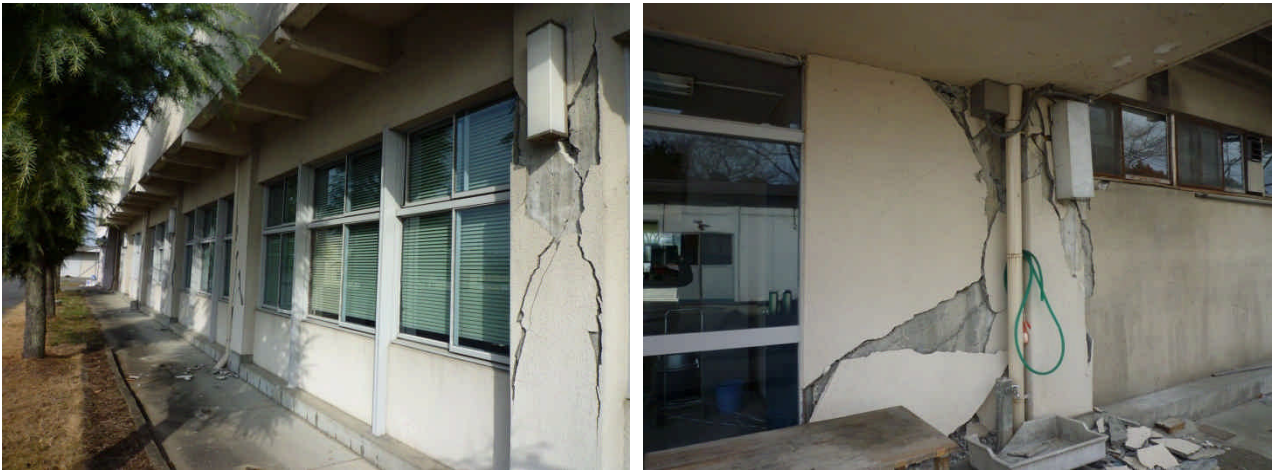
写真 19 笠間市役所笠間支所の柱および袖壁付き柱のせん断破壊

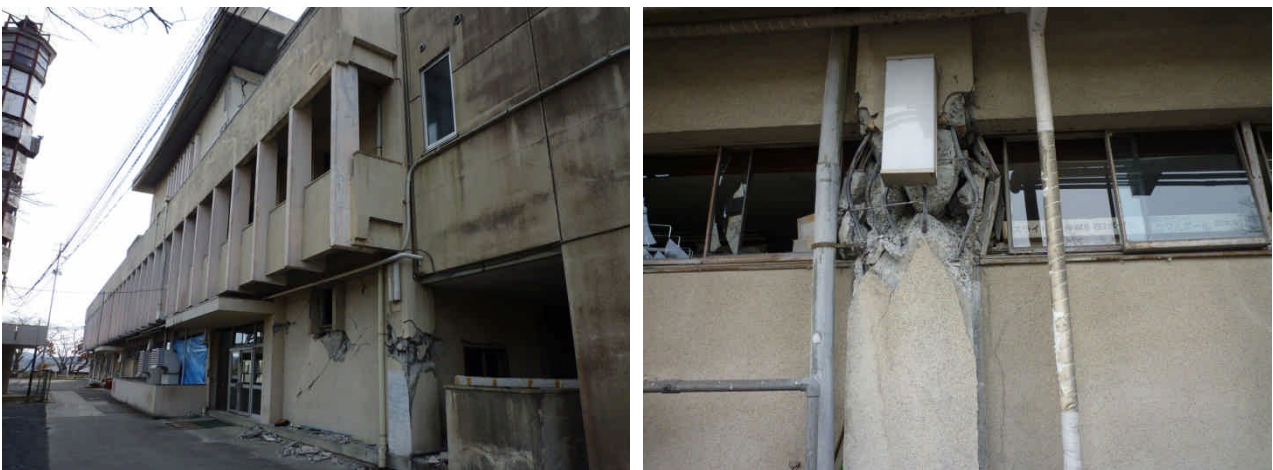
写真 20 笠間市役所笠間支所の柱のせん断破壊または軸方向破壊

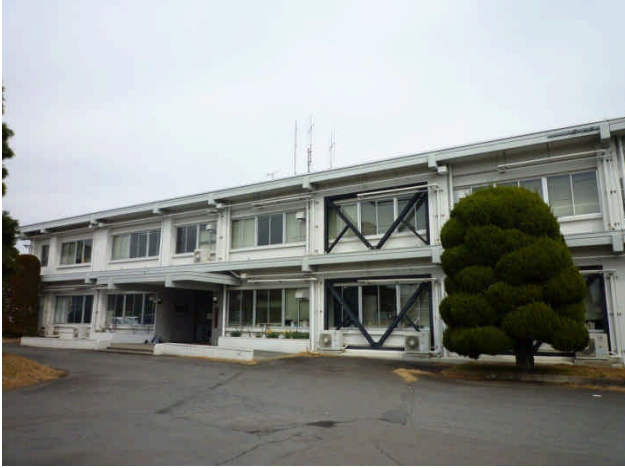
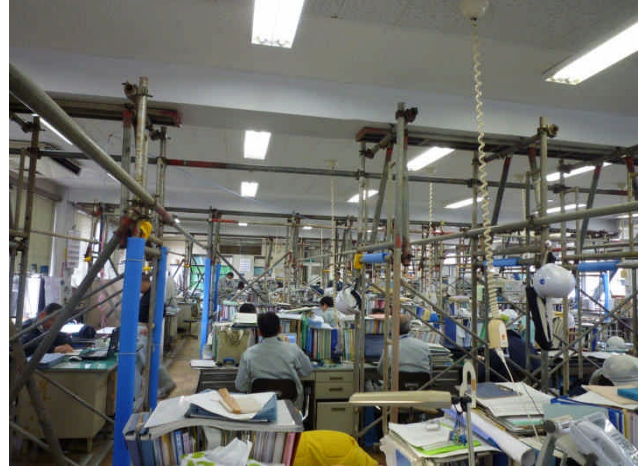
写真 21 常陸大宮土木事務所の外観および建物内補強

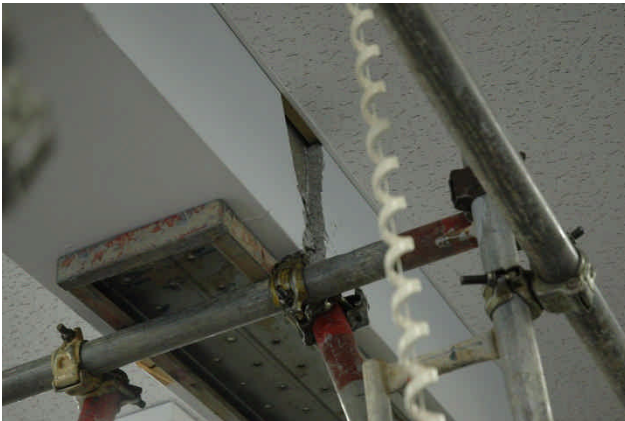
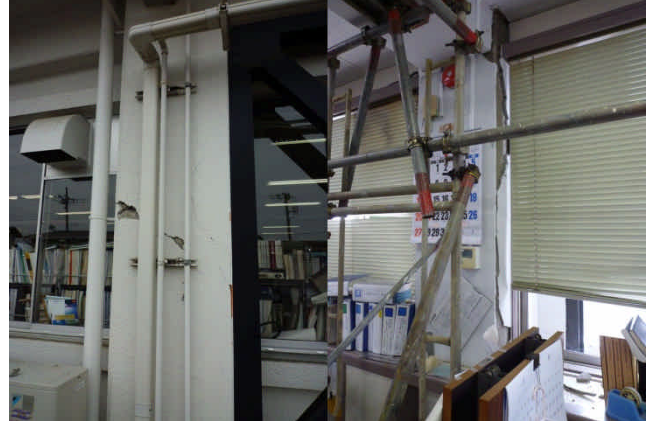
常陸大宮土木事務所は S43 年竣工した建物で耐震改修済みであった。梁のひび割れによる沈下、柱のせん断ひび割れおよび圧壊の発生が見られた。柱の主筋φ22、帯筋φ9であったと想定される。

写真 22 常陸大宮土木事務所の梁および柱のひび割れ

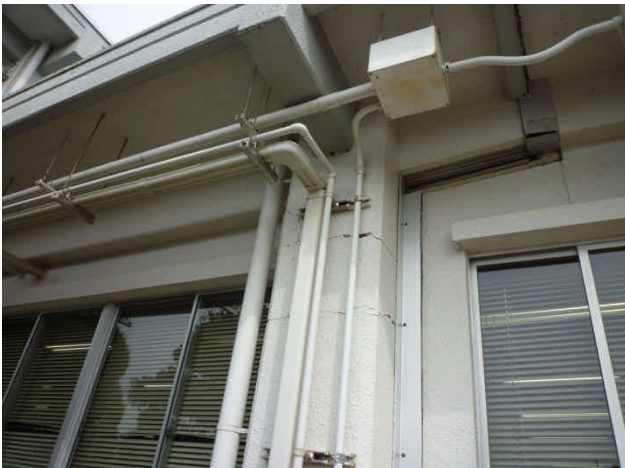
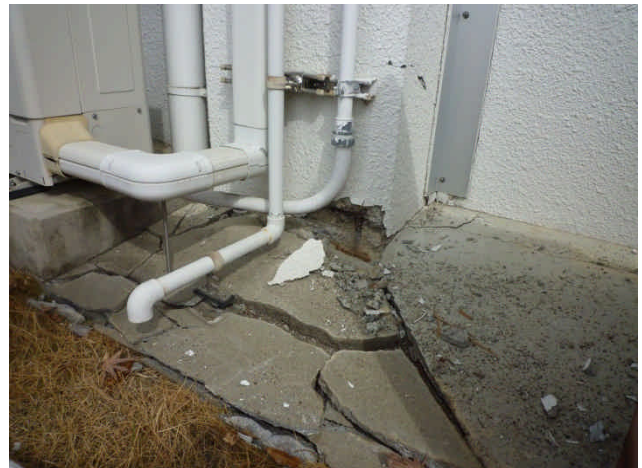
写真 23 常陸大宮土木事務所の柱の曲げひび割れおよび圧壊

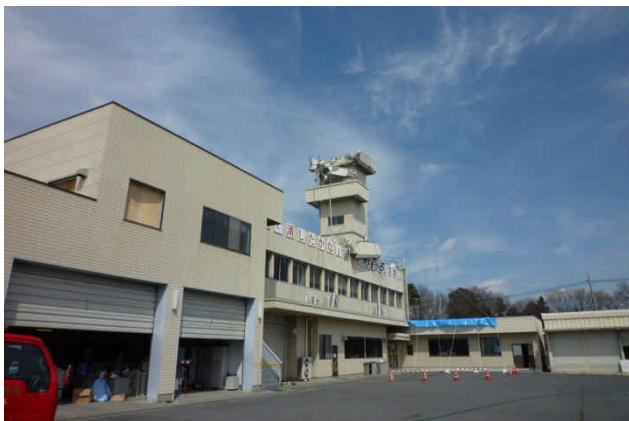
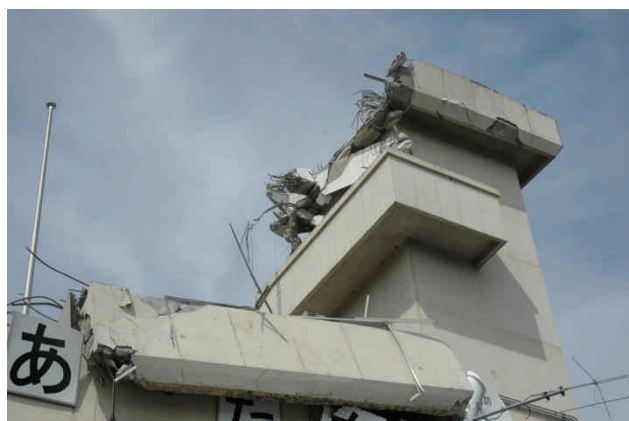
写真 24 常陸大宮市消防本部の外観および訓練塔の屋根部分の落下

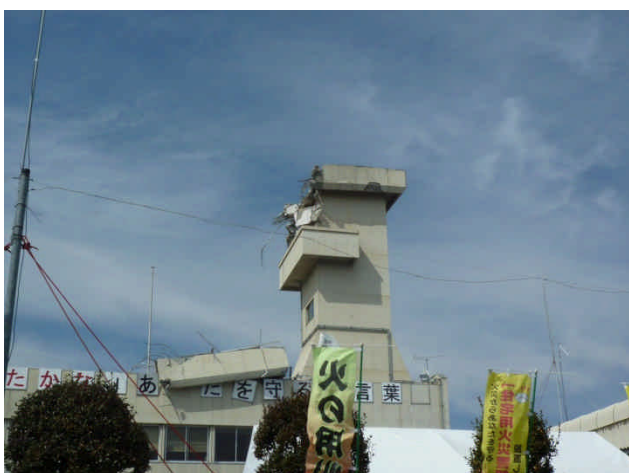
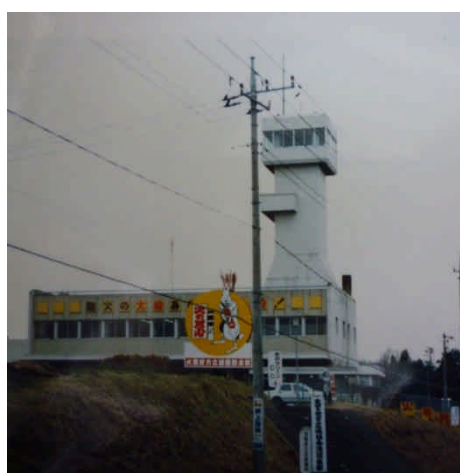
写真 25 常陸大宮市消防本部の被災前後（左：地震後，右：地震前）

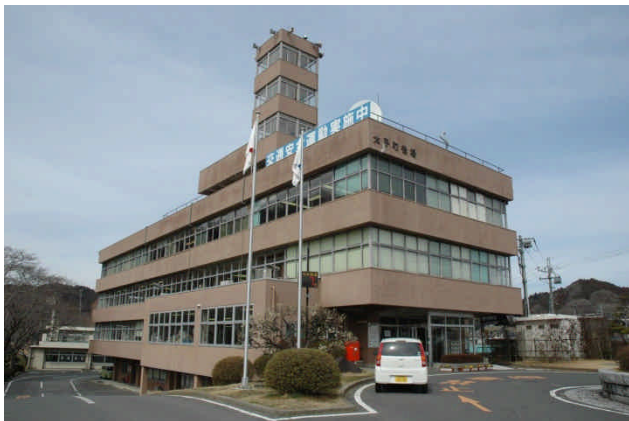
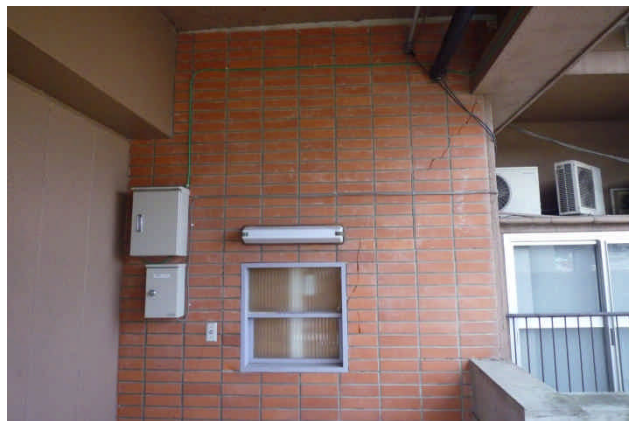
写真 26 大子町役場の外観および壁のひび割れ

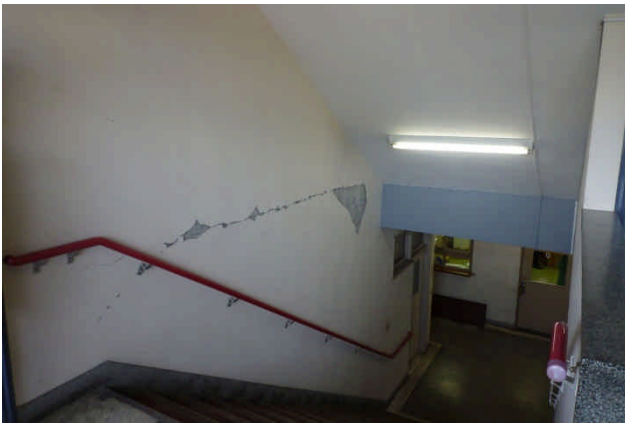
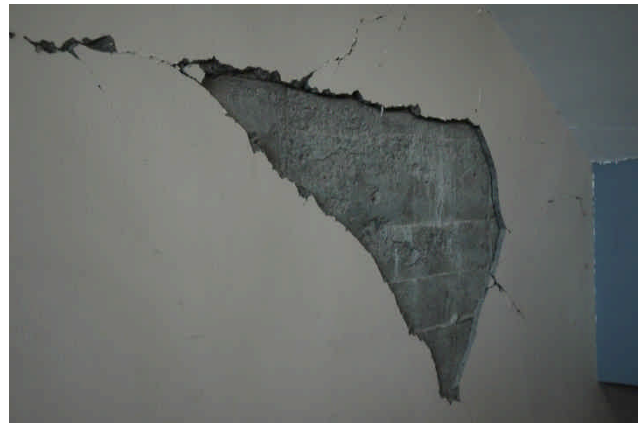
写真 27 大子町役場の壁のひび割れ

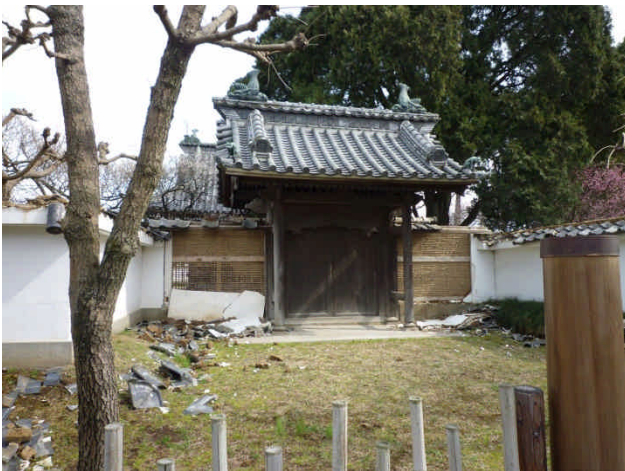
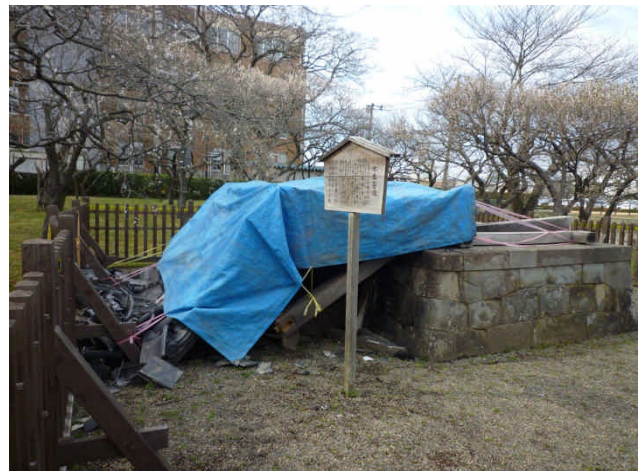
写真 28 弘道館公園の被害（左：孔子廟の外壁落下，右：学生警鐘の倒壊）

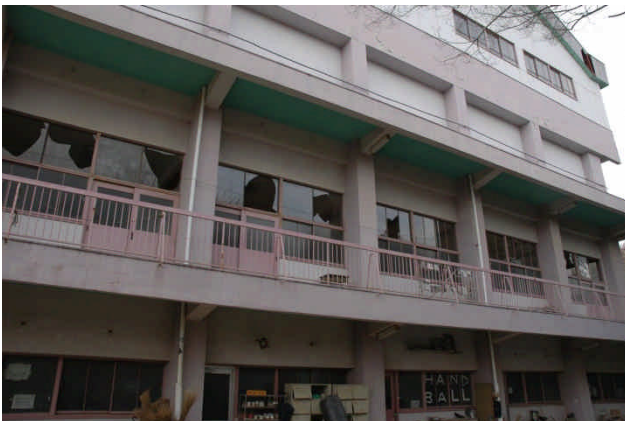
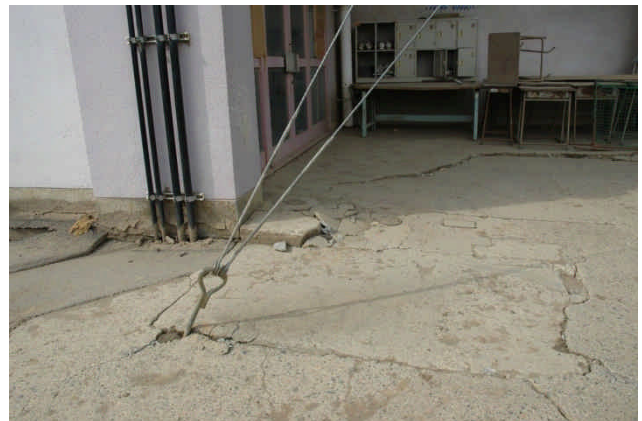
写真 29 水戸第一高校体育館の外観および基礎部の損傷

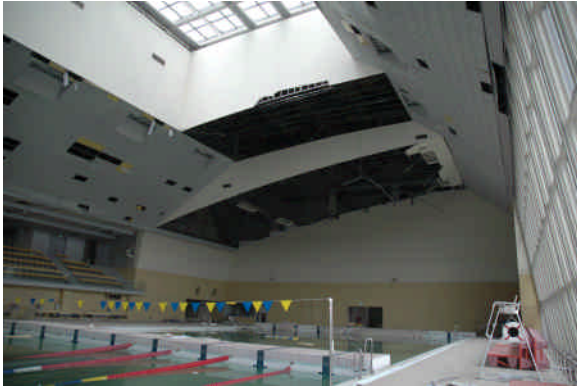
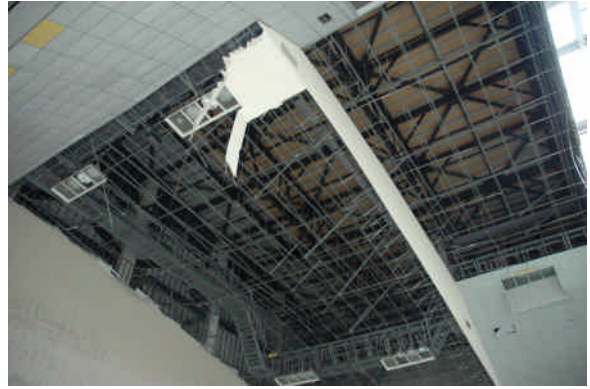
建物は3層か4層のRCで、屋根は鉄骨造である。天井両脇部分が吊り天井になっており、その大部分が落下した。振れ止めはない。野縁受けは残っており、野縁受けと野縁の接続クリップ部分で外れている。重傷者2名。

写真 31 天井パネルの大規模落下

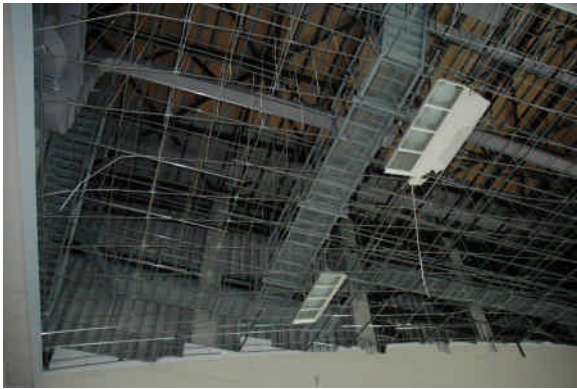
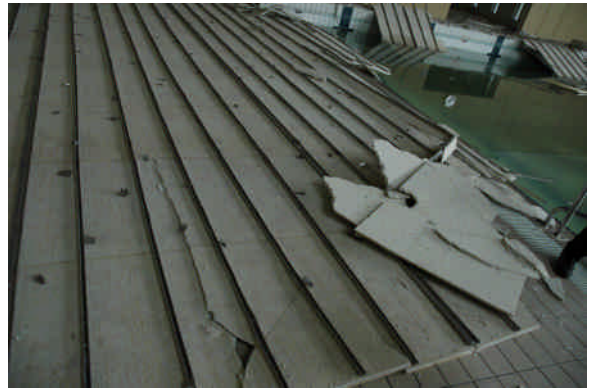
写真 32 残った野縁受けと落下したパネル
