## 東北地方太平洋沖地震による茨城県央部の災害調査報告

筑波大学大学院システム情報工学研究科 金久保利之

大阪大学国際教育交流センター カストロ・ホワン・ホセ

茨城県の常陸太田市、那珂市、ひたちなか市

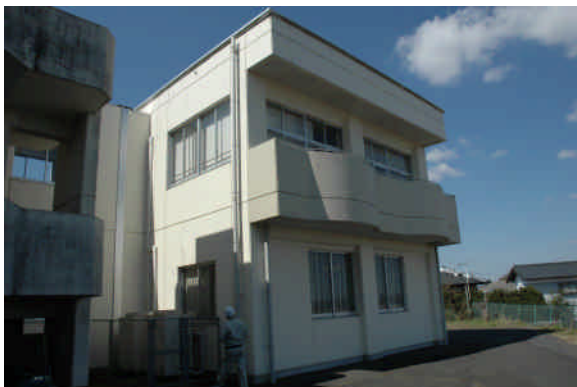
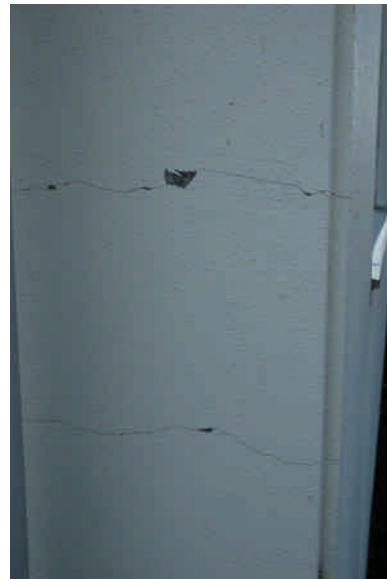
新耐震の RC 造 2 階建校舎（特別教室棟）。柱に曲げひび割れ，壁にせん断ひび割れが見られた。教室棟は未耐震補強の新耐震前の RC 造と思われるが、損傷は見あたらなかった。郡戸小学校周辺では、墓石の転倒，石積み蔵の損傷があった。

写真1 新耐震校舎の柱の曲げひび割れ

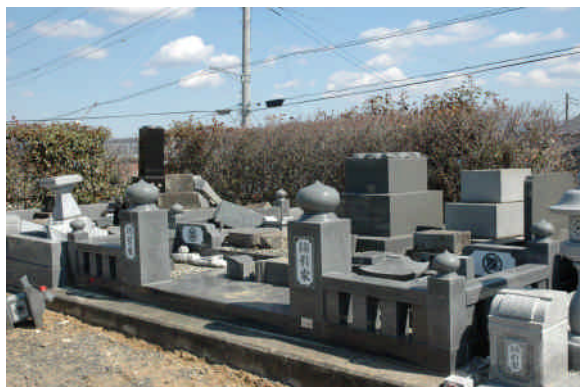
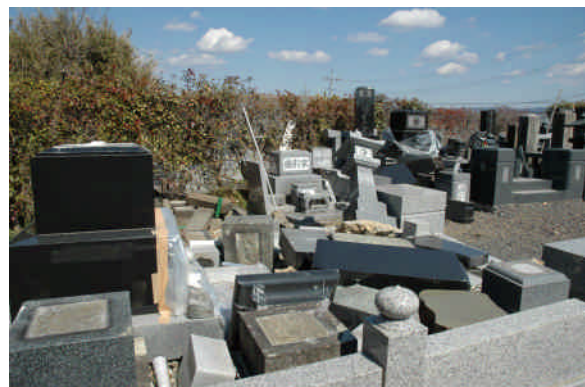
写真2 郡戸小学校周辺の墓地の墓石の転倒

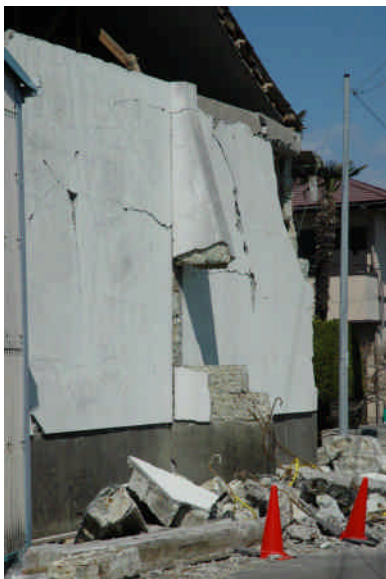
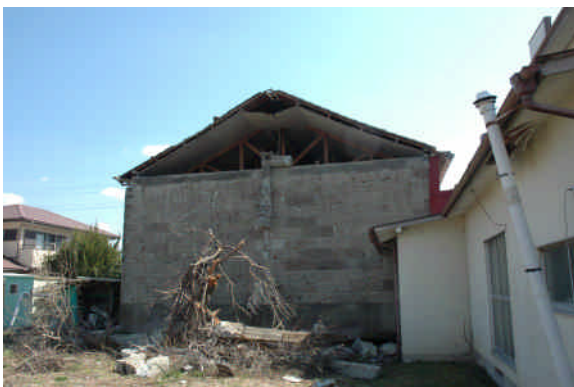
写真3 郡戸小学校周辺の石積み蔵の破壊

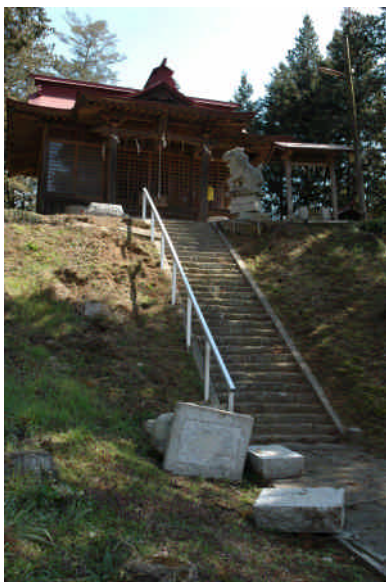
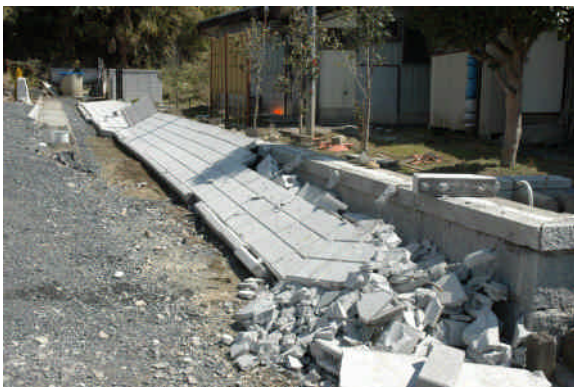
写真4 転倒落下した狛犬，転倒したブロック塀

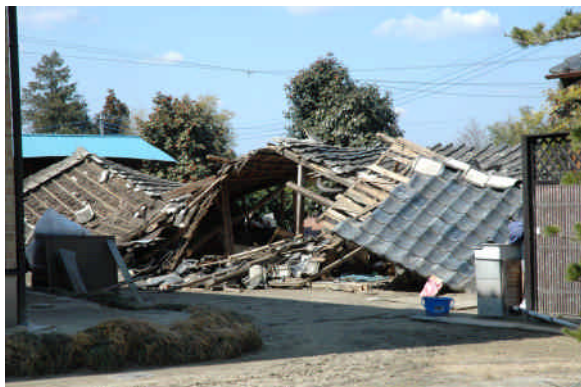
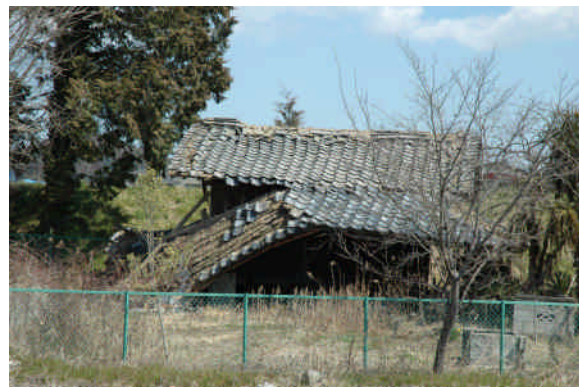
写真5 木造納屋の崩壊

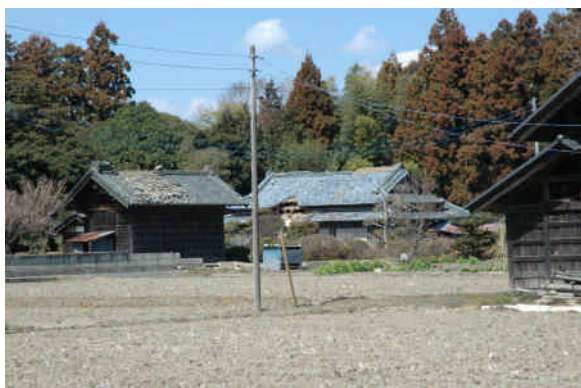
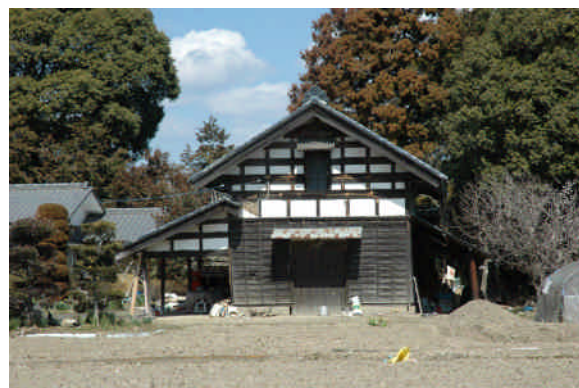
写真6 屋根瓦の被害，傾斜した納屋

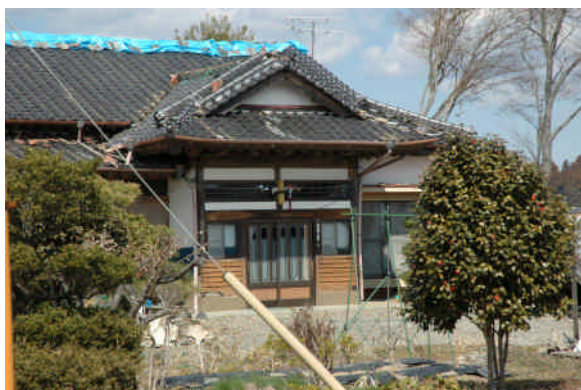
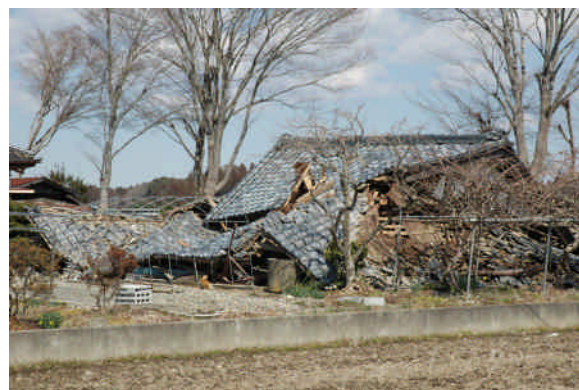
中野町周辺と同様な状況である。一世帯の住居で，母屋の壁剥落，瓦の被害，納屋の崩壊が見られた。

写真7 母屋の壁剥落，瓦の被害，納屋の崩壊

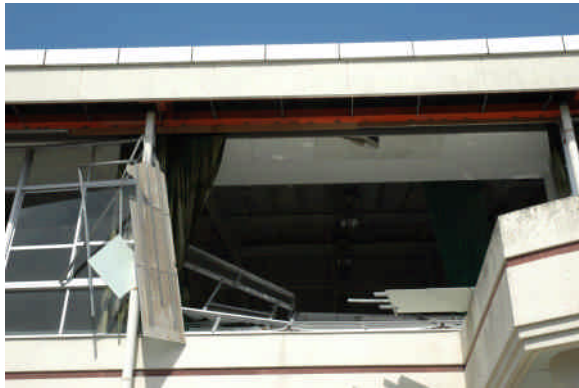
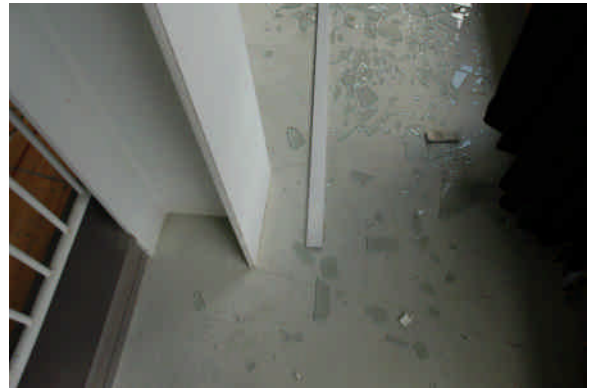
写真9 サッシの落下（左）、S柱脚スラブのひび割れ（右）

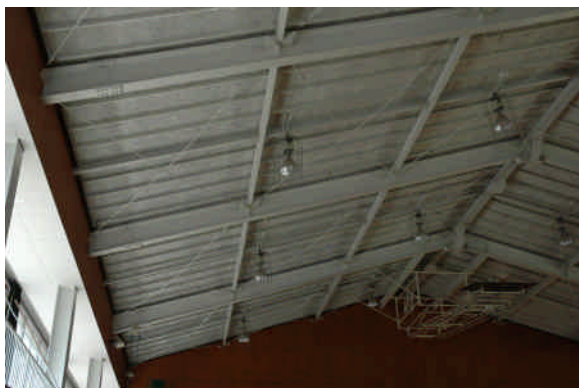
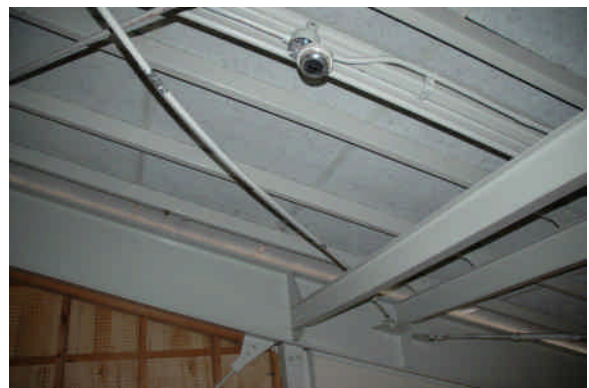
写真10 屋根ブレースのたわみ

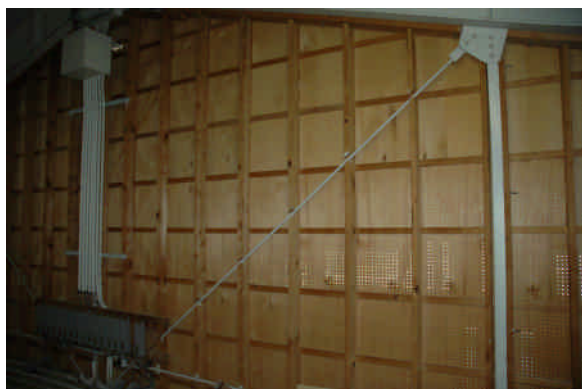
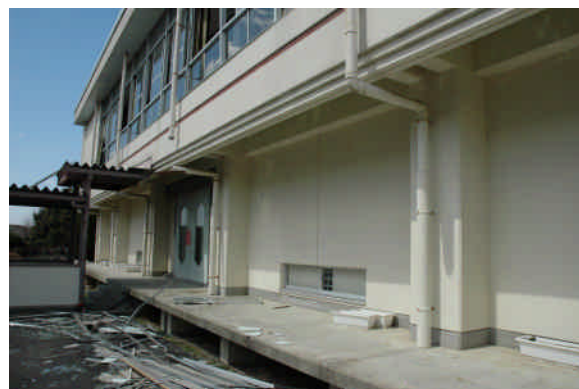
写真 11 妻面の鉛直ブレース，1 階 RC 柱（損傷なし）

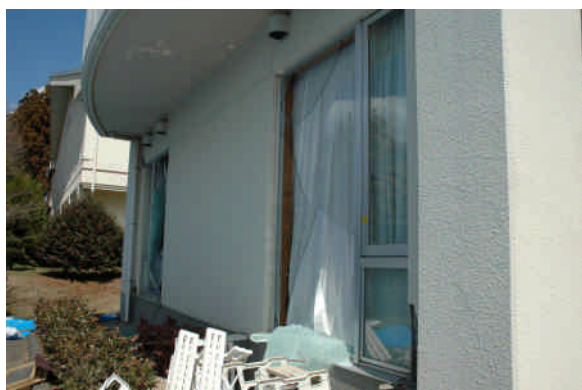
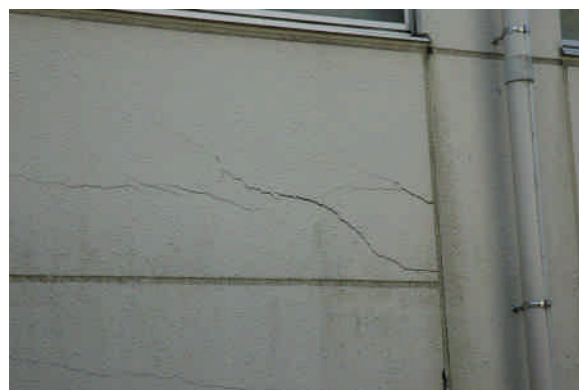
写真 13 ガラスの損傷（左），梁のひび割れ

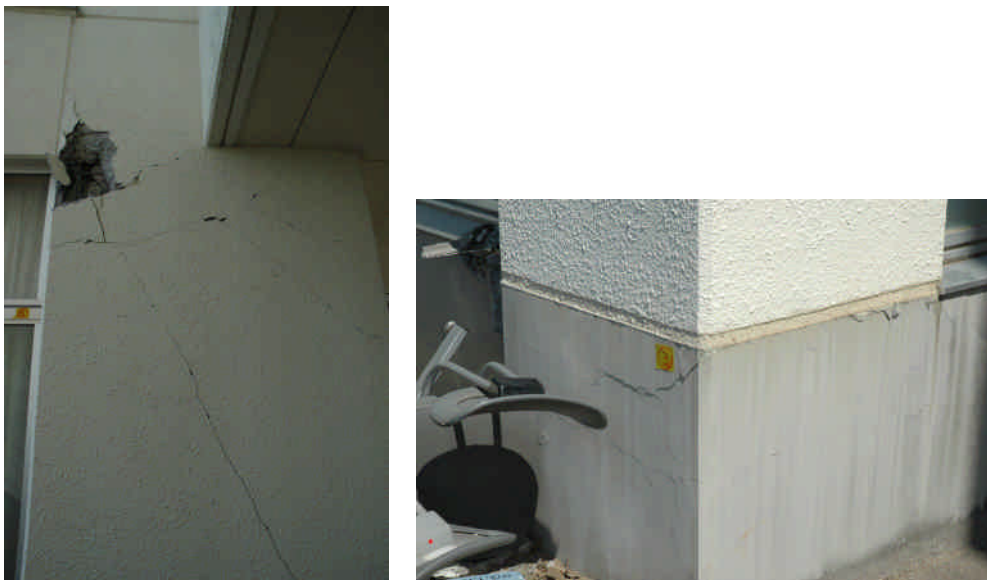
視聴覚棟は，H15 年竣工とのこと。桁行 2 スパン，梁間 1 スパンの RC の 2 階建大教室棟で，室内に壁はなさそうであった。梁の水平方向のひび割れ，ガラスの割れ，1 階柱の柱頭，柱脚のひび割れおよびコンクリートの剥落が見られた。若干，ひび割れの入り方が不自然であり，上下動や不同沈下の影響があるかも知れない。

写真 14 柱の損傷

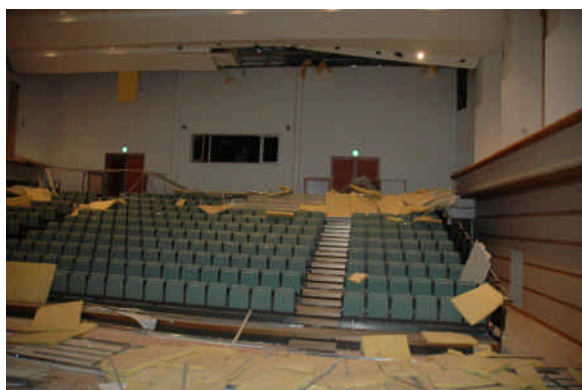
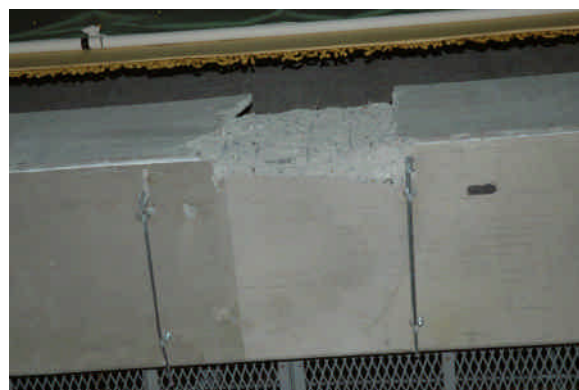
写真 16 ホール天井のパネル落下（左）、ステージ上の梁の損傷（右）

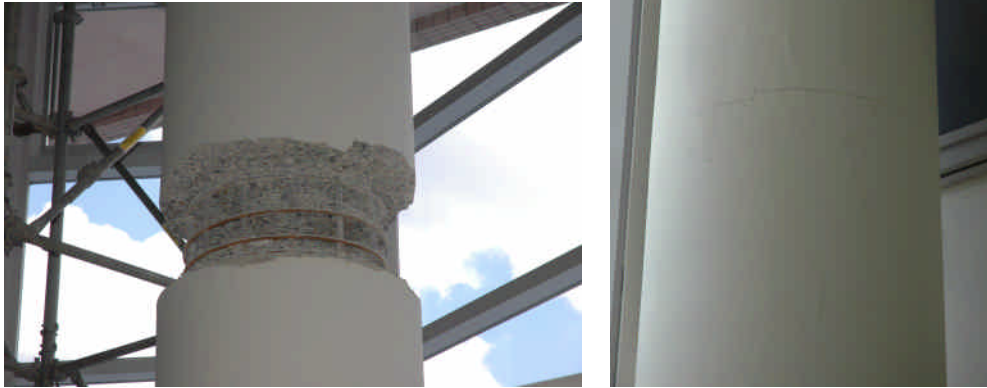
金砂郷小と同じ高台の上にある。H9 年竣工。RC 造 2 階建で、ホールは吹き抜けになっている。ホールの天井パネルの 1/4 程度が落下した。また、ステージ上の大スパン梁に、面外方向の曲げによるものと思われるかぶりコンクリートの剥落が見られた。エントランスが吹き抜けとなっており、吹き抜け部の長スパン柱の中央部付近でコンクリートの剥落があった。その他の柱も同じレベルで水平のひび割れが見られたため、打継ぎ部での破壊と思われる。

写真 17 エントランス柱の損傷

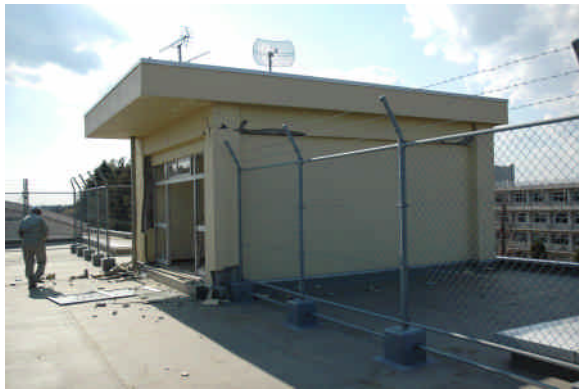
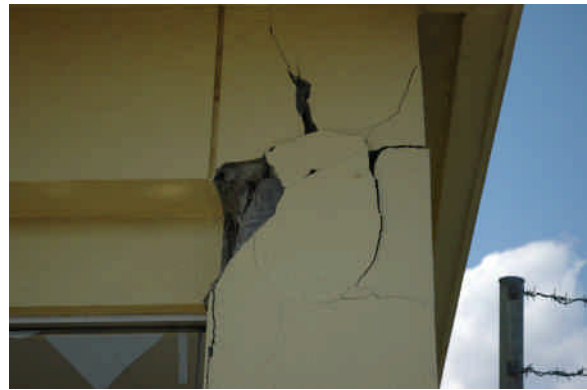
新耐震前の RC 造 3 階建学校校舎で、H18 に耐震補強済みである。本体に大きな損傷はないが、ペントハウス（X 方向柱のみ、Y 方向耐震壁）が曲げ破壊している。耐震改修時に増築した S 造部分とのエキスパンションジョイントで天井パネルの落下が見られた。

写真 19 ペントハウスの被害

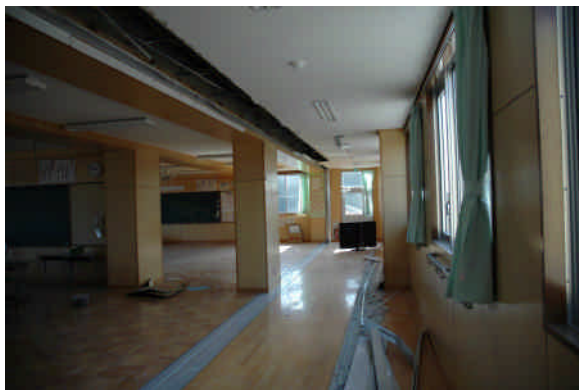
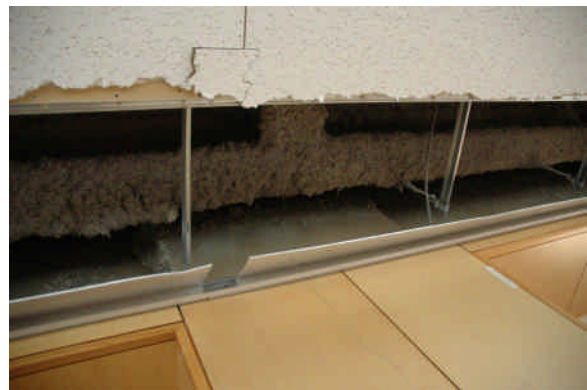
写真 20 増築 S 棟とのエキスパンションジョイントの被害

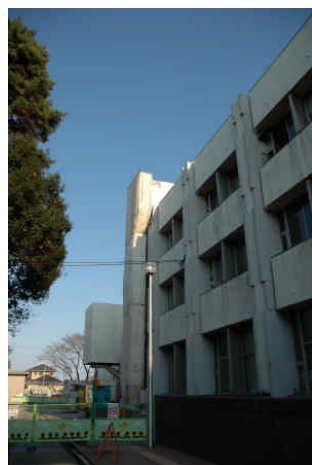
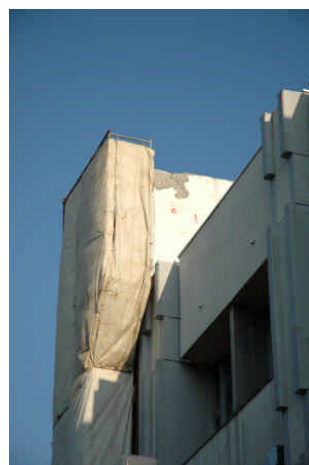
写真 21 煙突の被害（撤去後）

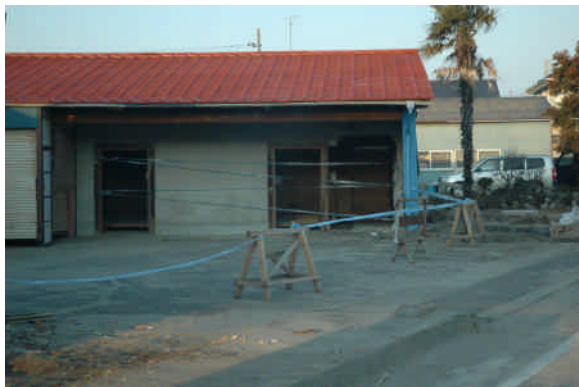
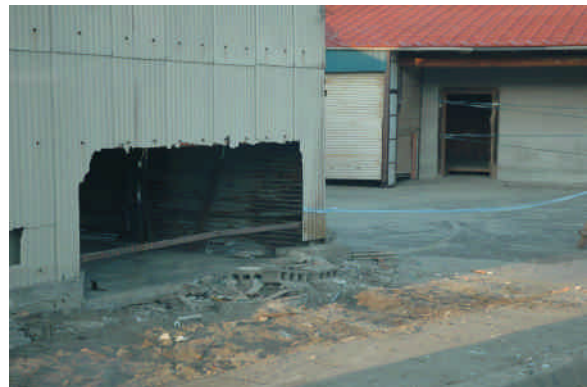
ヒアリングによると、腰上高さまで津波が来たそうである。住戸の一部が損傷していた。道路脇の路肩が崩れていた。

写真 23 海門町周辺

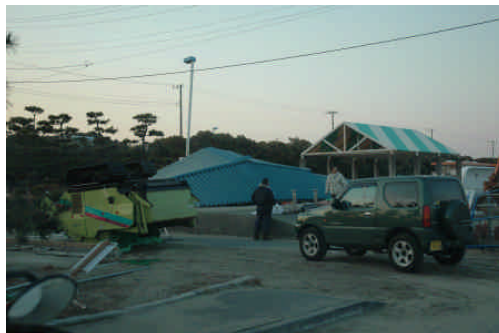
海水が道路や敷地内に揚がった跡が見られるが、ゴミなどは残っていない。海岸沿いのショッピングセンターは床上浸水したようである。海岸沿いの海の家が倒壊していた。

写真 24 大洗海岸沿い

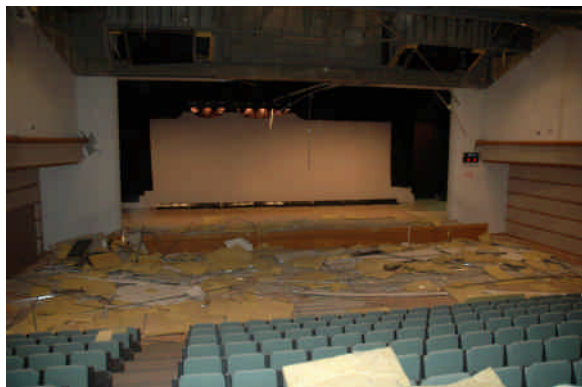
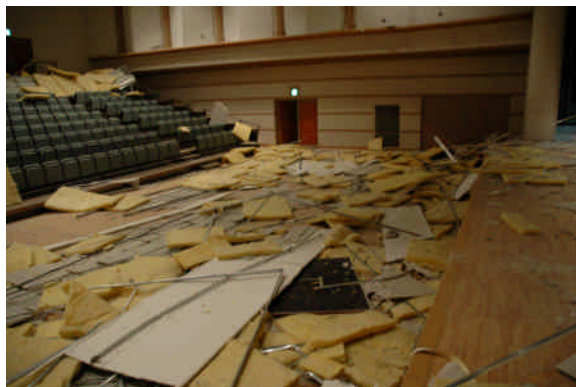
懐は 3m 程度。石膏ボードの在来天井である。振れ止めはない。横補剛材が天井面から 1m 程度の所にある。周辺の壁パネルや鉄骨部材と衝突し野縁受けが変形，クリップから落下したと思われる。

写真 25 大規模天井パネル落下

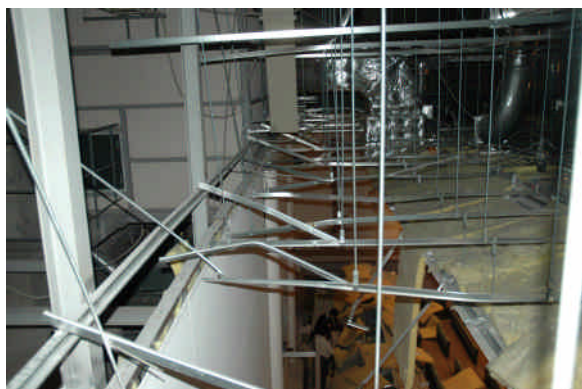
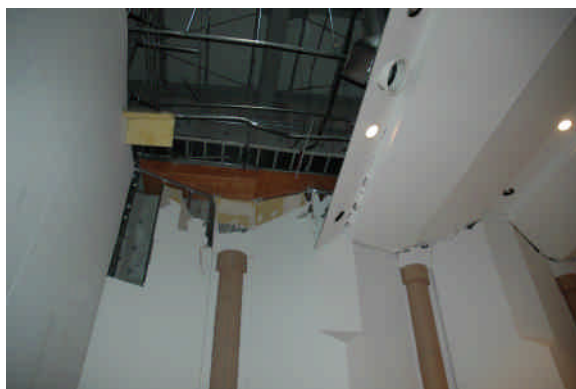
写真 26 周辺部材との衝突による野縁受けの変形

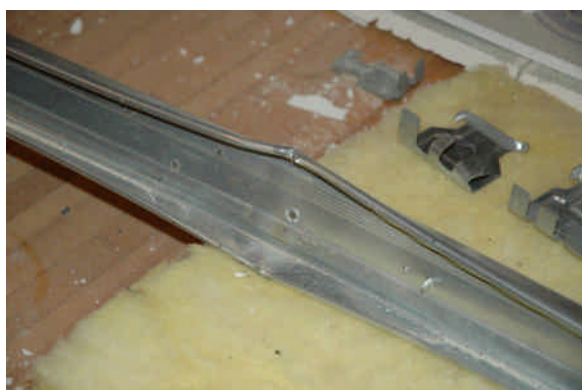
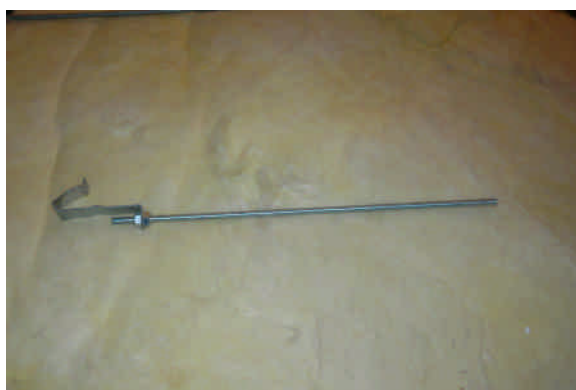
写真 27 先端が開いたクリップ・ハンガー

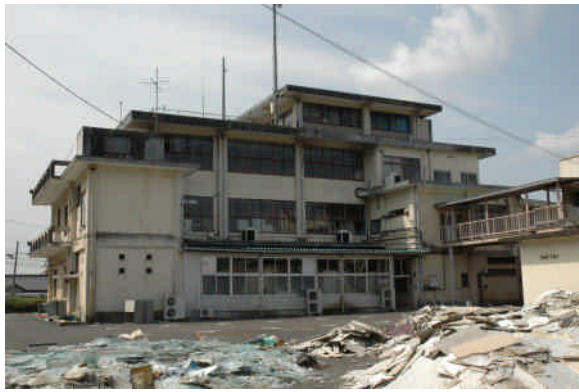
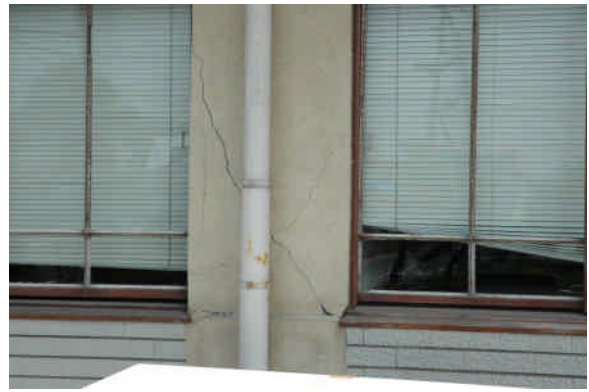
1960 年代竣工と思われる RC 造 4 階建のラーメン構造である。地震後使用されていない。1 階および 2 階の柱にせん断ひび割れ，方立壁のせん断破壊が見られる。

写真 28 建物全景および柱のせん断ひび割れ

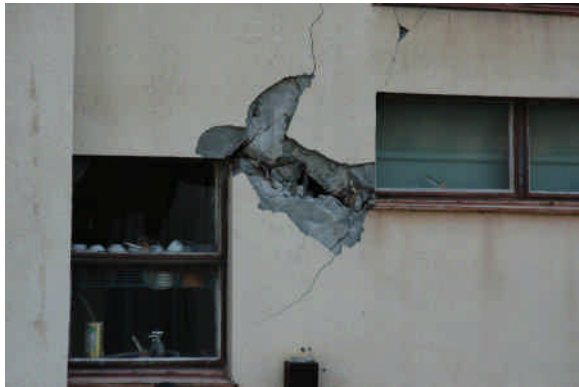
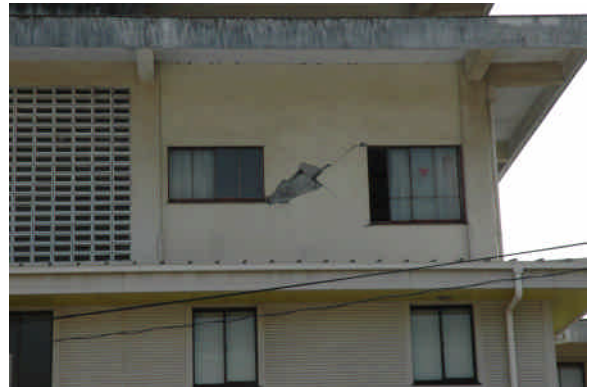
写真 29 方立壁のせん断破壊
