# 東北関東大震災後の 調査記録Ⅲ

平潟漁港－九ノ崎－五浦－大津漁港－平磯漁港－那珂湊漁港－神向寺海岸  
2011年3月29日

記録 日本大学理工学部海洋建築工学科 小林昭男

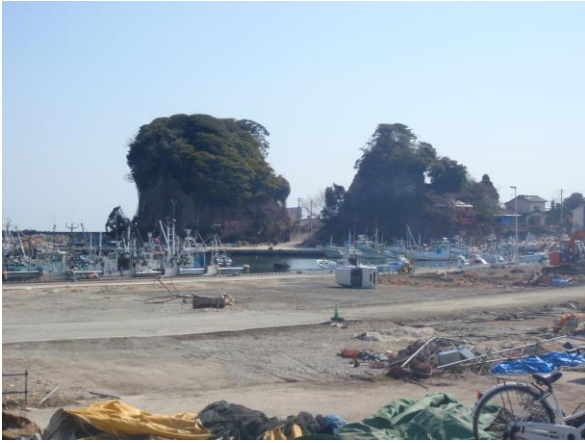
平潟漁港は北茨城市にある第3種漁港である。漁港のエプロン部は砂に覆われており自家用車が被災したままで置かれていた（図2）。漁港周辺は整備工事が未完成のうちに被災し、漁港周辺道路は基礎のみの状態であった（図3）。工事途中と思われる法面の無被覆部分は若干ではあるが崩落していた（図4）。この部分の被災直前の工事状況は調査者には不明である。被災した家屋から運び出された廃棄物がエプロン部に積み重ねられており、エプロンから2mほどの高さにある周辺道路の手すりは津波により押し倒されていた（図5）。エプロンには津波により流出した漁網の方付けた跡も残されていた（図6）。平潟漁港南端の岬の南側には、漁港背後から連続した住宅群が建設されていた（図7）。住宅前面には護岸が建設されていたが、津波はこれを乗り越え住宅に甚大な被害を与えていた（図8, 9）。

図2 平潟漁港のエプロン部

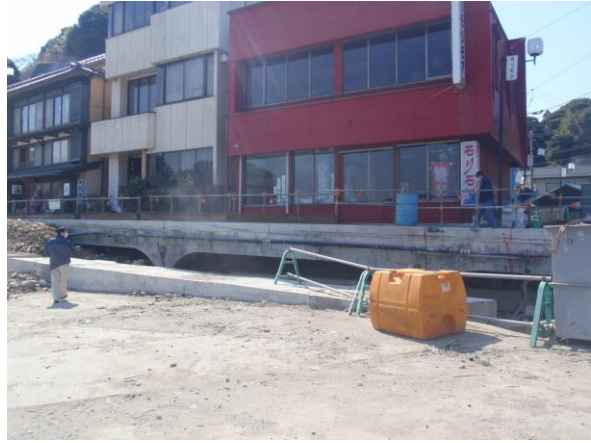
図3 工事途中箇所の被災

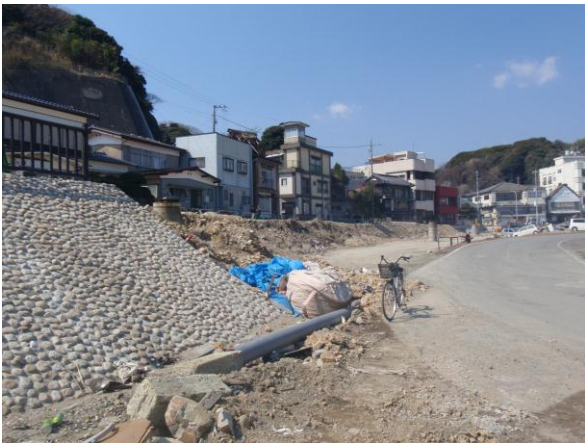
図4 工事途中の法面の被災

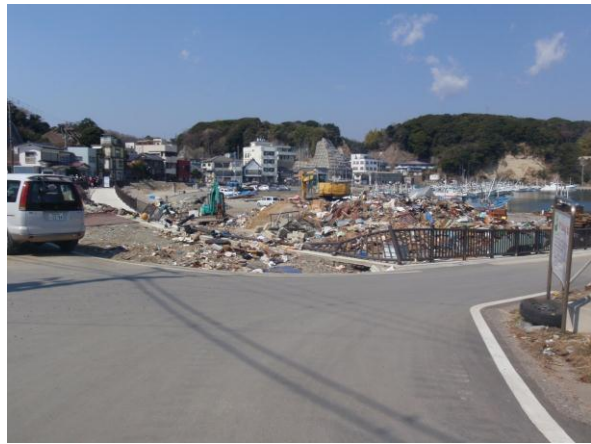
図5 積み上げられた廃棄物と倒れた手すり

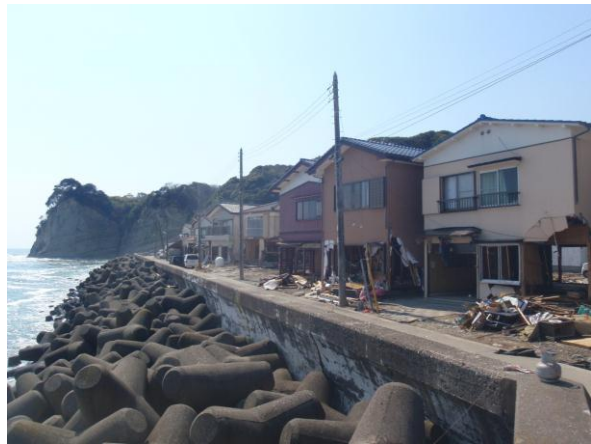
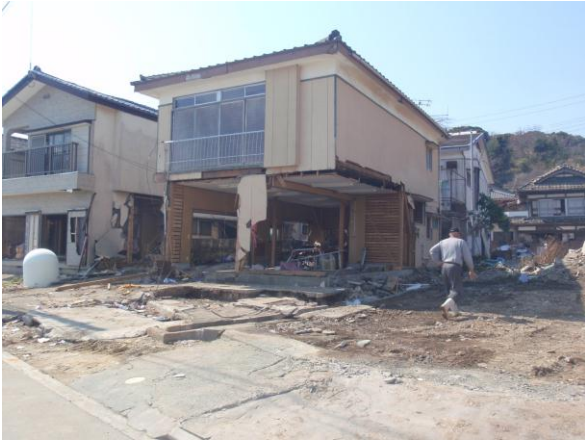
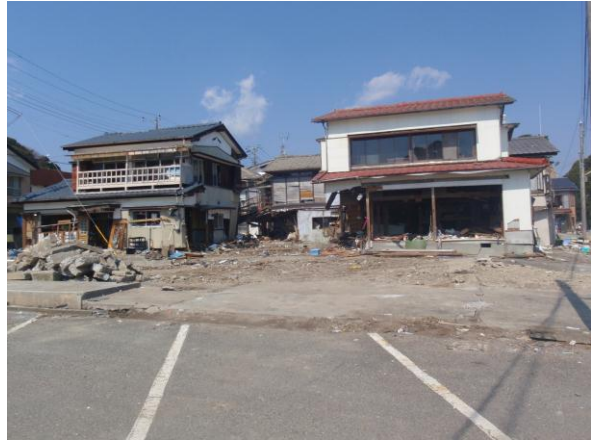
図7 護岸背後被災住宅

図8 護岸背後被災住宅

図9 護岸背後被災住宅

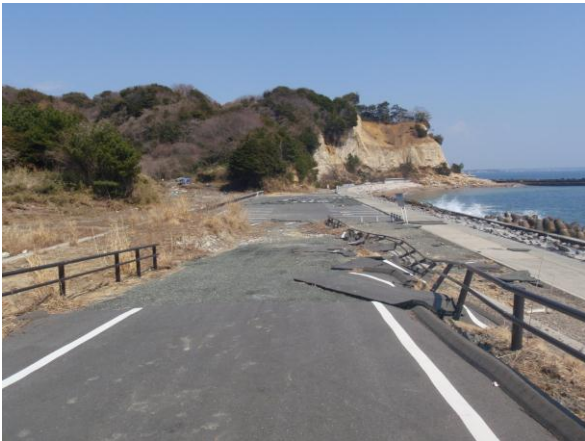
周辺道路から海岸に至る取り付け道路のアスファルト舗装面は捲れ上がり流され、手すりは倒れていた（図10）。取り付け道路の先の駐車場も舗装が捲れ上がり流されていた（図11）。駐車場の先の九ノ崎に向かう遊歩道はフェンスが津波で倒され、崖が崩落し護岸が埋まっていた（図12）。緩傾斜護岸には異常はなく、石積み堤は若干窪んでいるように見えた（図13）。九ノ崎と突堤の間の離岸堤はブロックが崩れているようにみられた（図14）。海岸は大きく変状している様子はなかった（図15）。

図10 取り付け道路と手すりの変状

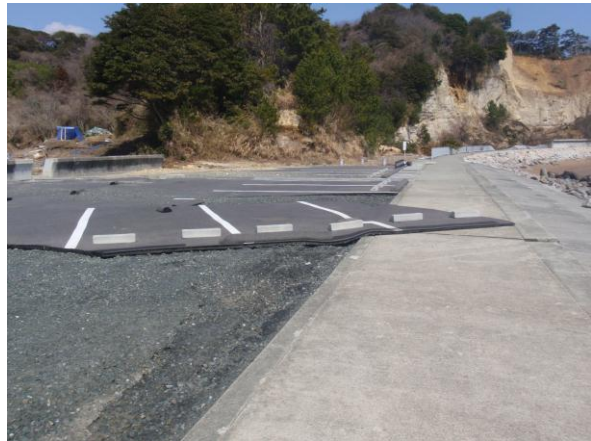
図11 駐車場の剥離したて流された舗装面

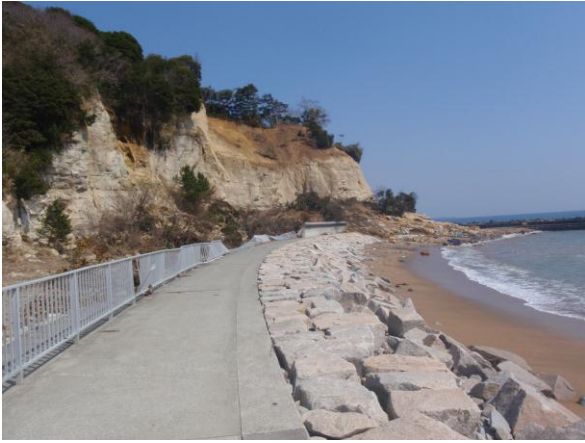
図 12 崩落した崖と倒れたフェンス

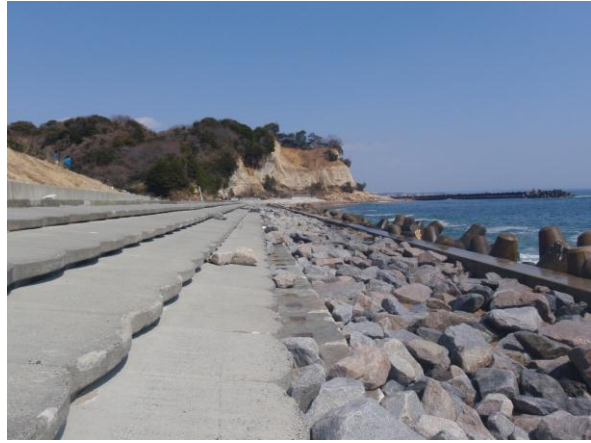
図 13 緩傾斜護岸と石積み堤

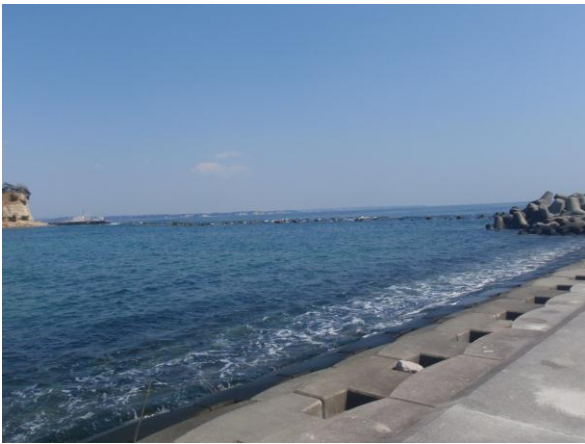
図 14 九ノ崎と突堤の沖にあるブロック積みの離岸堤

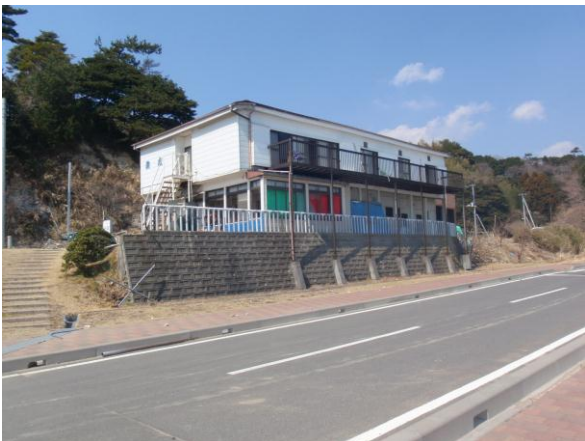
この区間は取り付け道路（図 16）と駐車場（図 17）には変状はなかった。ただし、区間中央部の店舗家屋は1階の窓ガラス割れが生じており（前掲図 16）、トイレは内部が破壊されていた（前掲 17）。突堤から海岸を見ると緩傾斜護岸に変状は見られない（図 18）。緩傾斜上の石の打上げは以前からの状況である。図 18 の奥の方向の岬B端に続く護岸は以前からの崩壊が若干進行しているように見えた（図 19）。

図 16 取り付け道路と店舗家屋

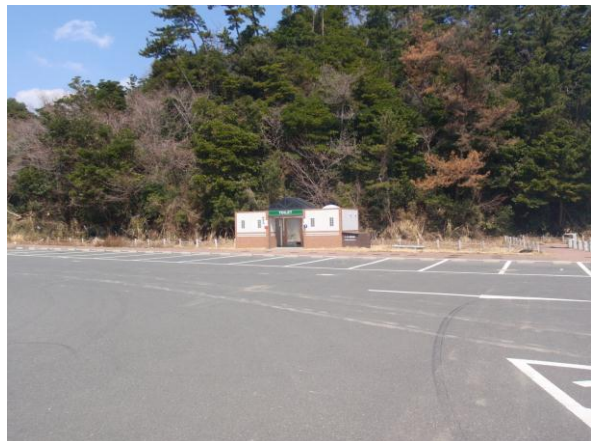
図 17 駐車場とトイレ

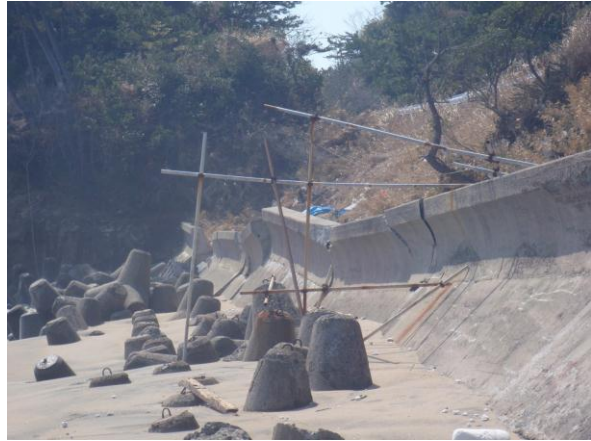
図 20 護岸の崩壊

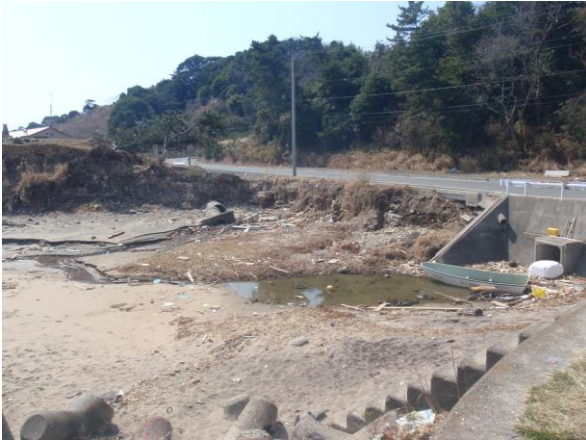
この区間の中央部から岬 B 方向を見ると、岬、護岸、ブロックには大きな変状は見受けられない（図 21）。一方、五浦方向を見ると津波による侵食がみられる（図 22）。この箇所を 2010 年 5 月 30 日に撮影した写真と比較すると道路沿いの土砂が流出していることが分かる（図 23）。さらに五浦方向を見ると（図 24）、消波ブロック背後の崖の変化は大きくないことが分かる（図 25）。図 22 の左奥ある温泉施設は 1 階部分のガラスがほとんど破損しており（図 26）、津波の遡上の高さと共にその勢いの強さを示している。十分な考察が必要ではあるが護岸形状を考えると、津波の侵入は限定できないが、戻り流れは図 22 の中央辺りであると考えられる。この区間の護岸背後の中央部にある家屋の海に面する 1 階窓はすべて破損していた（図 27）。

図 22 区間中央部から五浦方向の海岸

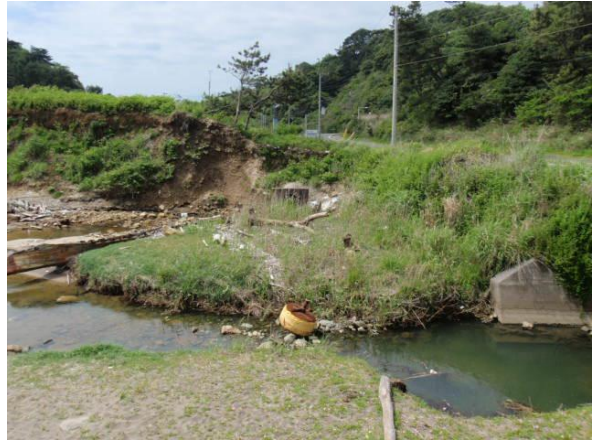
図 23 2010年5月30日の図22付近

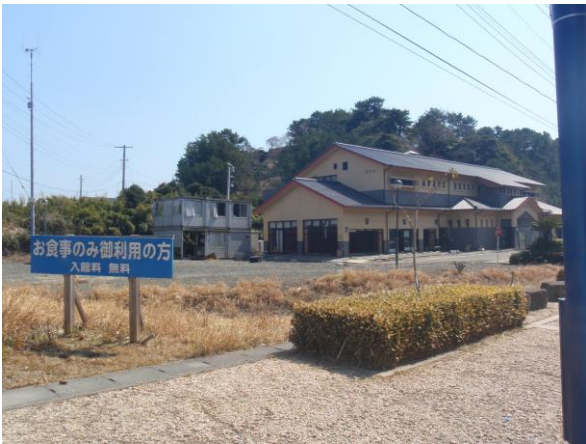
図 26 被災した温泉施設

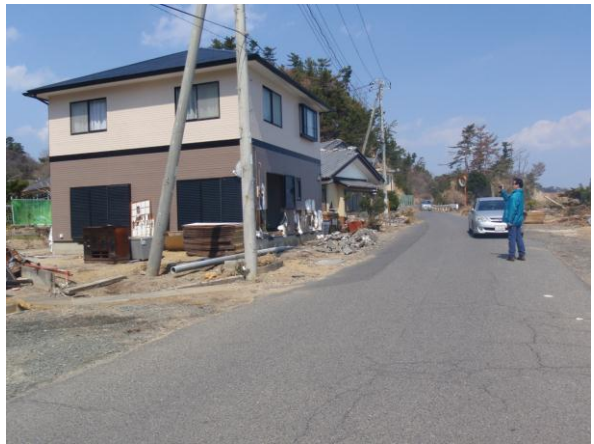
図 27 区間中央部の被災した家屋

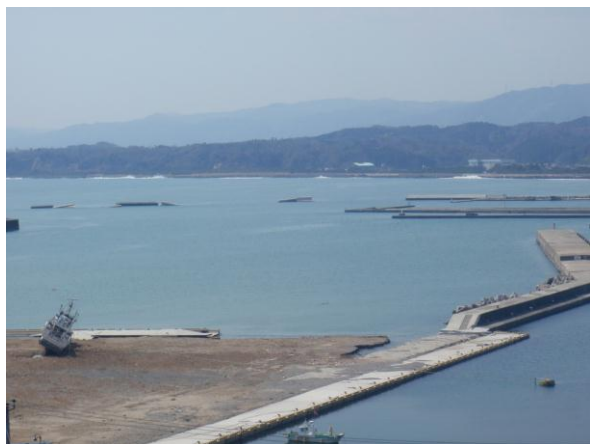
大津漁港は北茨城市にある第3種漁港である。高台から望むと沖防波堤の倒壊が確認された(図28)。漁業協同組合付近の家屋は甚大な被害を受けており(図29)、打ち上げられた船舶の家屋への衝突も見られた(図

図 28 沖防波堤の倒壊

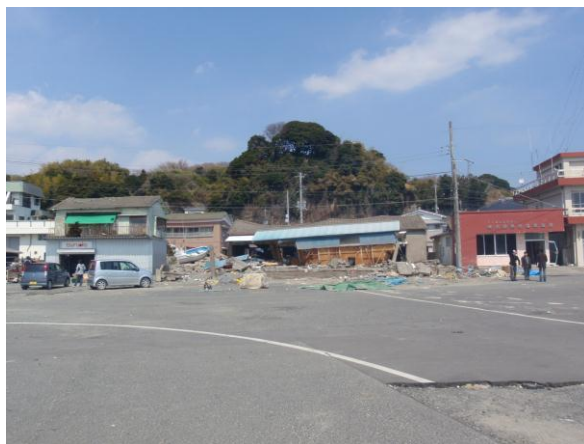
図 29 漁業協同組合付近（右端）の家屋の甚大な被害

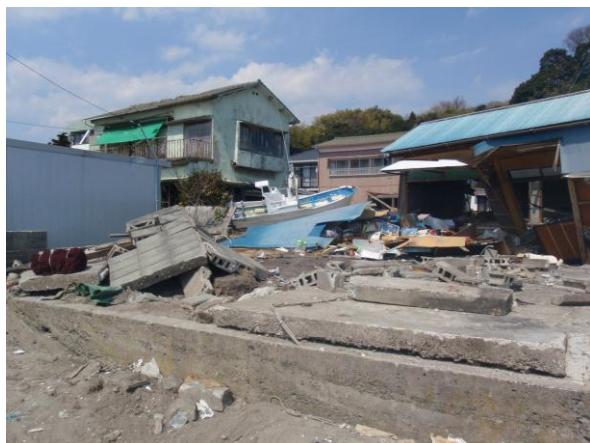
図 30 打ち上げられた船舶の家屋への衝突

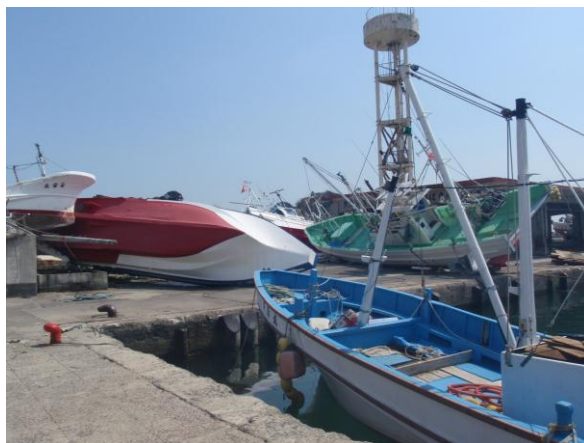
30) . 水揚げ荷さばき所付近には、多数の船舶が打ち上げられていた（図 31）. エプロン部はアスファルトの捲れがあり（図 32），液状化と津波の双方の影響を受けているものと思われた. 港内水域に流入した漁網の撤去作業が行われており，エプロンに片づけられていた（図 33）.

図 31 打ち上げられた多数の船舶

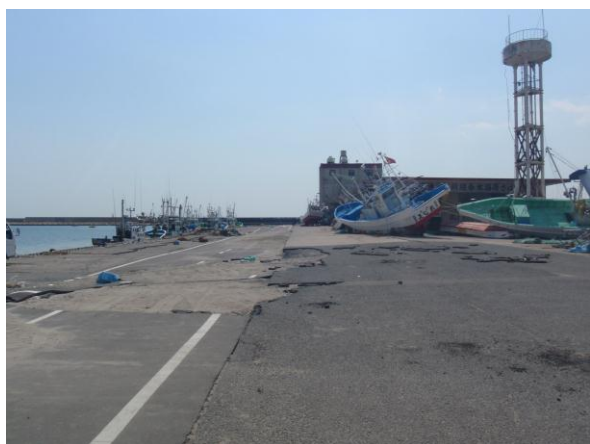
図 32 エプロン部のアスファルトの捲れ上がり

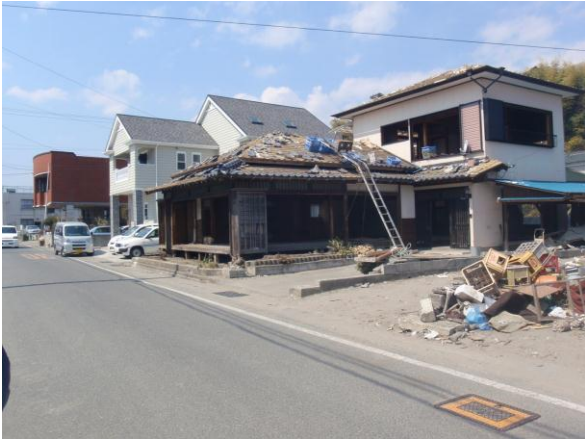
大津港背後の県道 27 号沿道の港に通じる道路周辺で家屋の被災が確認された（図 34）。大津漁港西端部の埠頭は、液状化と津波の双方の作用で路面が大きく陥没しており、船舶の打上げがあった（図 35）。漁業歴史資料館より海側の市場食堂は津波によるガラスの破損が確認された（図 36）。埋立地の空所には震災で発生した廃棄物が運ばれていた（図 37）。

図 34 県道 27 号沿道家屋の被災

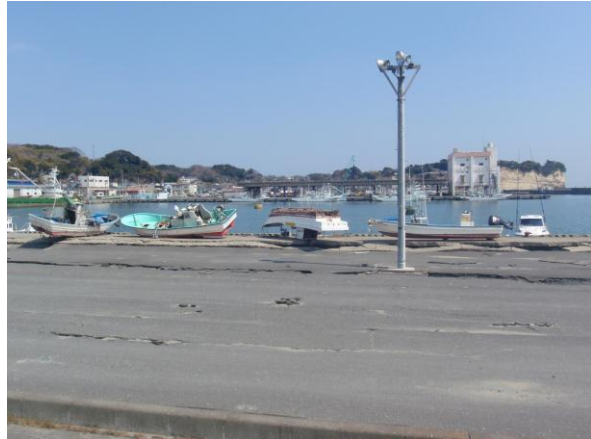
図 35 大津漁港西端部の埠頭の被災

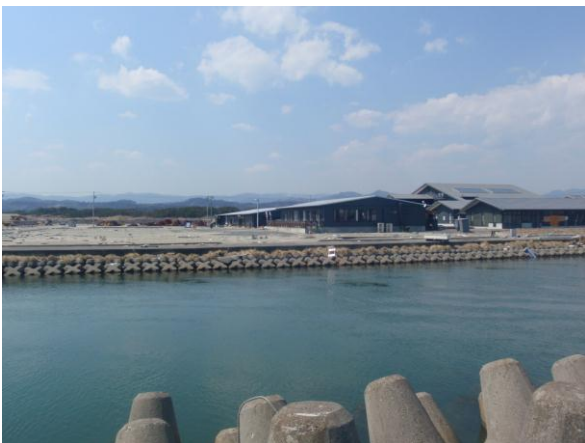
図 36 市場食堂の被災

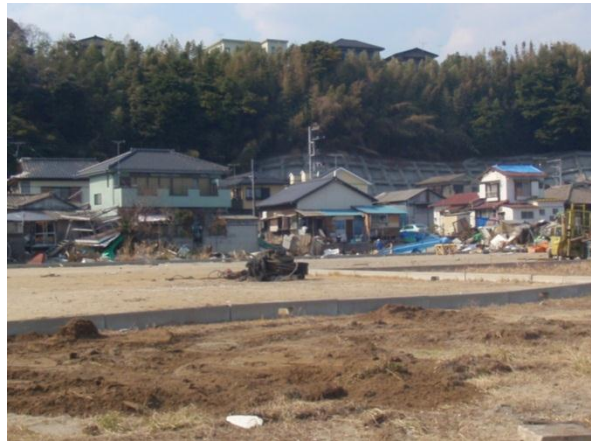
会瀬（おうせ）漁港（第 1 種漁港）では、打ち上げられた漁網の片づけ作業が行われていた（図 38）。漁港背後の家屋は被災していた（図 39）。

図 39 漁港背後の家屋の被災

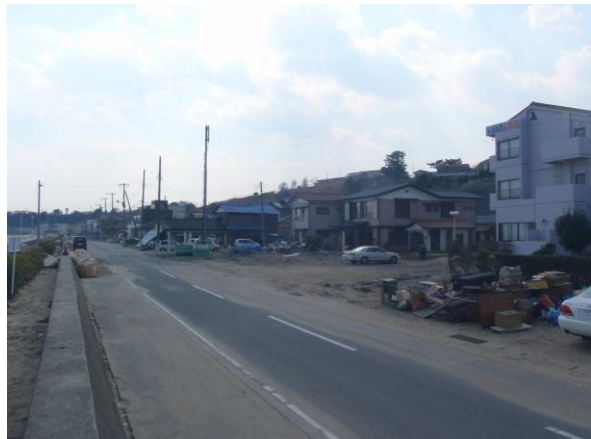
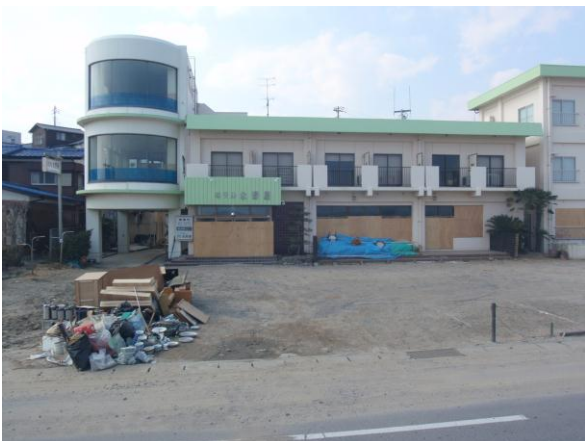
河原子漁港南西は良好な砂浜海岸であり、海浜の陸端は低い緩傾斜堤である（図 40）。緩傾斜堤から道路を挟んだ陸側は旅館など立ち並んでいるが、これらは津波による被災を受けており（図 41, 42）、路面は砂で覆われていた。また、砂浜には漁港からの流出と思われる燃料タンクが漂着していた（図 43）。

図 41 被災した建屋と堆砂

図 42 被災した宿泊施設と堆砂

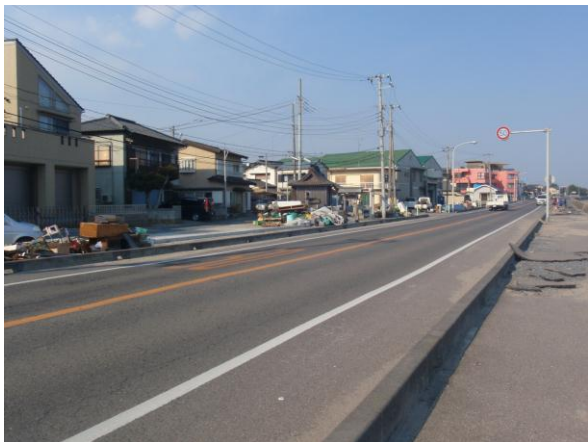
平磯漁港では砂浜から道路沿いの低い堤防を津波が越えて沿道の建屋に被害を受けていた（図 44）．那珂湊漁港では，海産物の直売施設が浸水による被害を受けていた（図 45）．

図 44 平磯漁港付近の建屋の被災

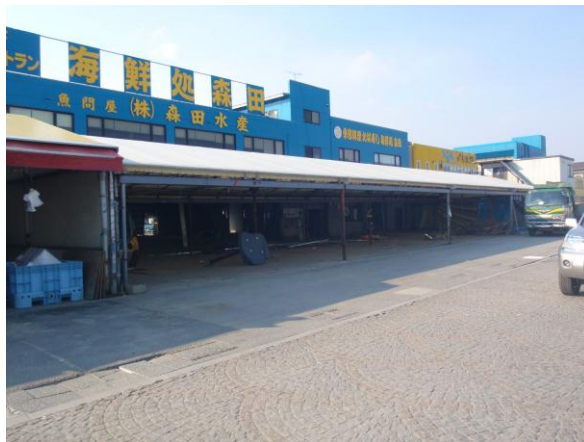
図 45 那珂湊漁港の海産物の直売施設の被災
