# 東北地方太平洋沖地震による茨城県南東部の災害調査報告

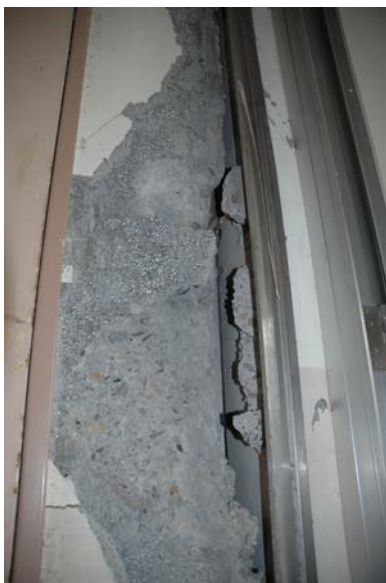
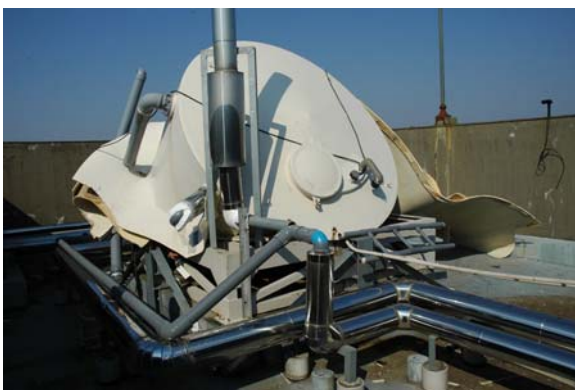
校舎はRC造4階建，体育館は屋根スラブまで一体（と思われる）のRC造である。校舎は2010年に耐震補強済み。校舎の構造体に損傷はない。増築したS造のトイレ棟および渡り廊下とのエキスパンションジョイント部の損傷，高架水槽の崩壊があった。体育館は天井パネルの損傷，ギャラリー上部のすべての柱に曲げひび割れ，腰壁部のコンクリート剥落が見られた。

写真1 校舎のエキスパンションジョイント部の損傷，高架水槽の崩壊（架台は補強済み）

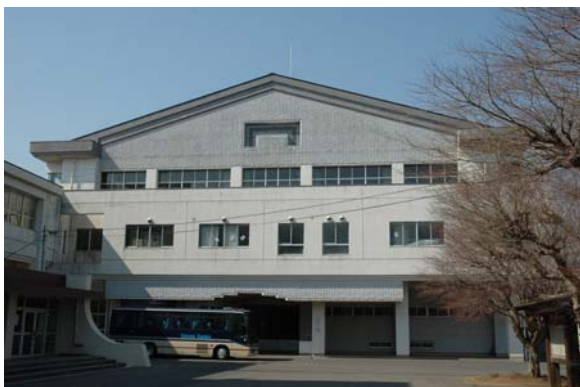
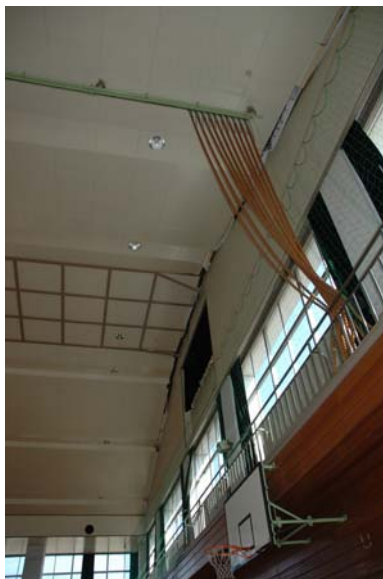
写真2 体育館の全景，天井パネルの損傷

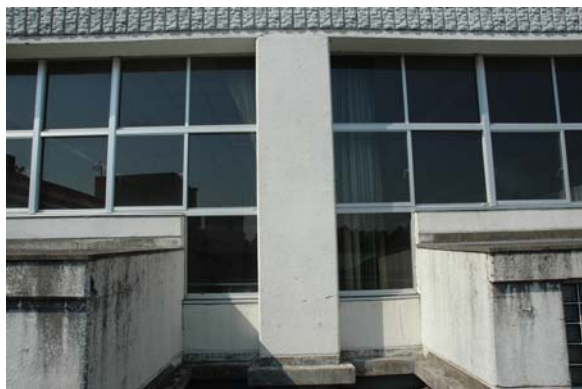
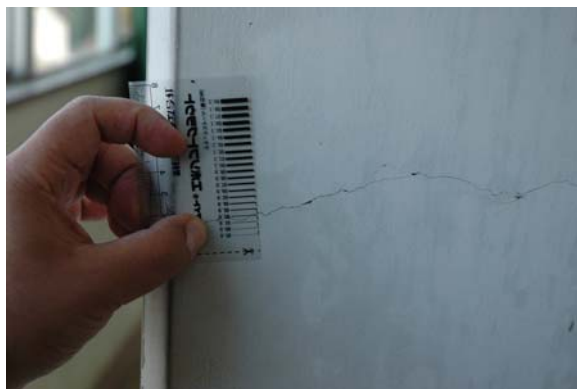
写真3 体育館柱の曲げひび割れ

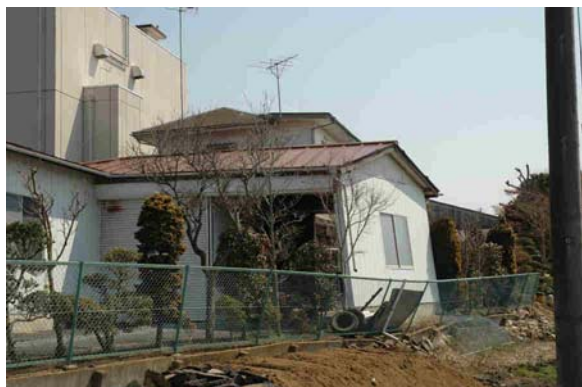
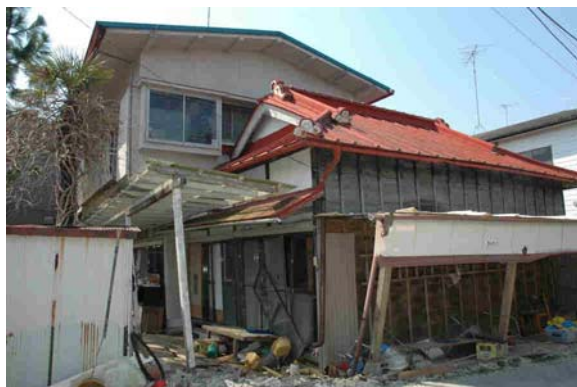
写真4 傾斜した住宅

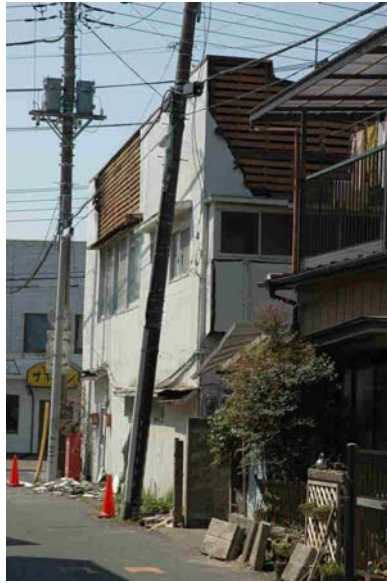
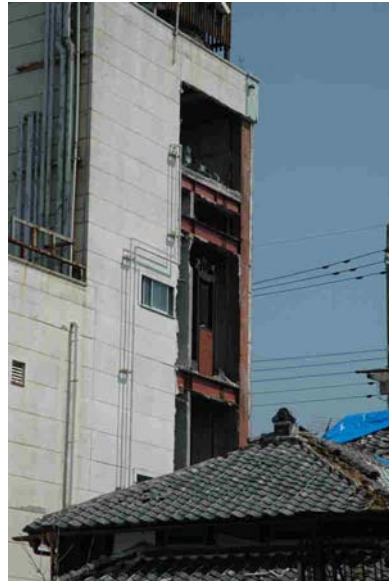
写真5 外壁パネルの崩落

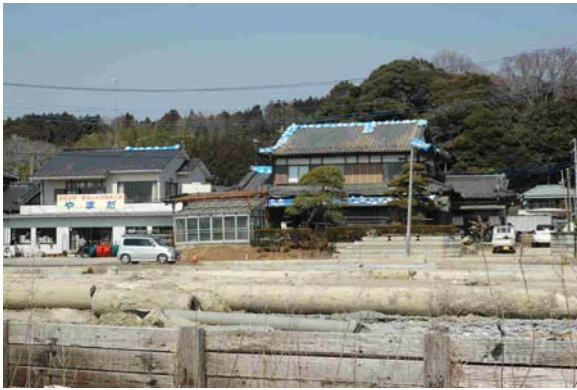
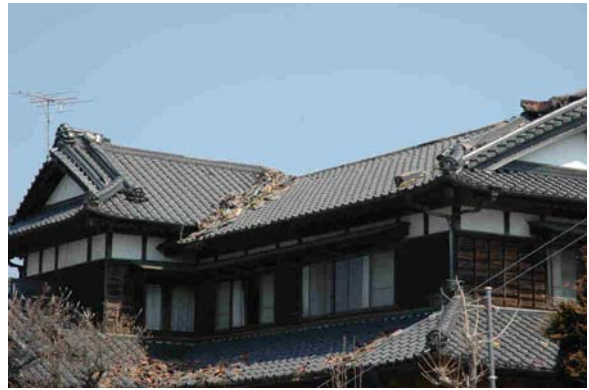
写真6 屋根瓦の被害

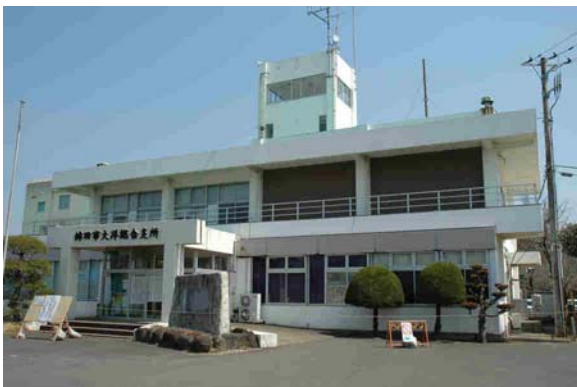
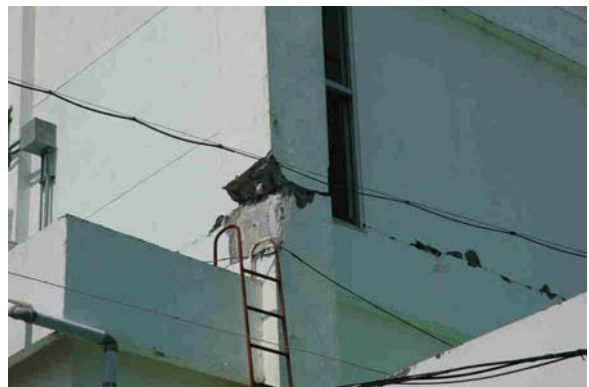
RC造2階建，上部に3層分の物見塔がある。S44年頃竣工。塔脚部にひび割れおよびコンクリートの剥落が見られる。壁のひび割れとの連続性から，コンクリート打継ぎ部のひび割れではないと思われる。本体部分に大きな損傷は見られない。倒壊の危険があるということで，使用されていない。

写真7 物見塔の損傷

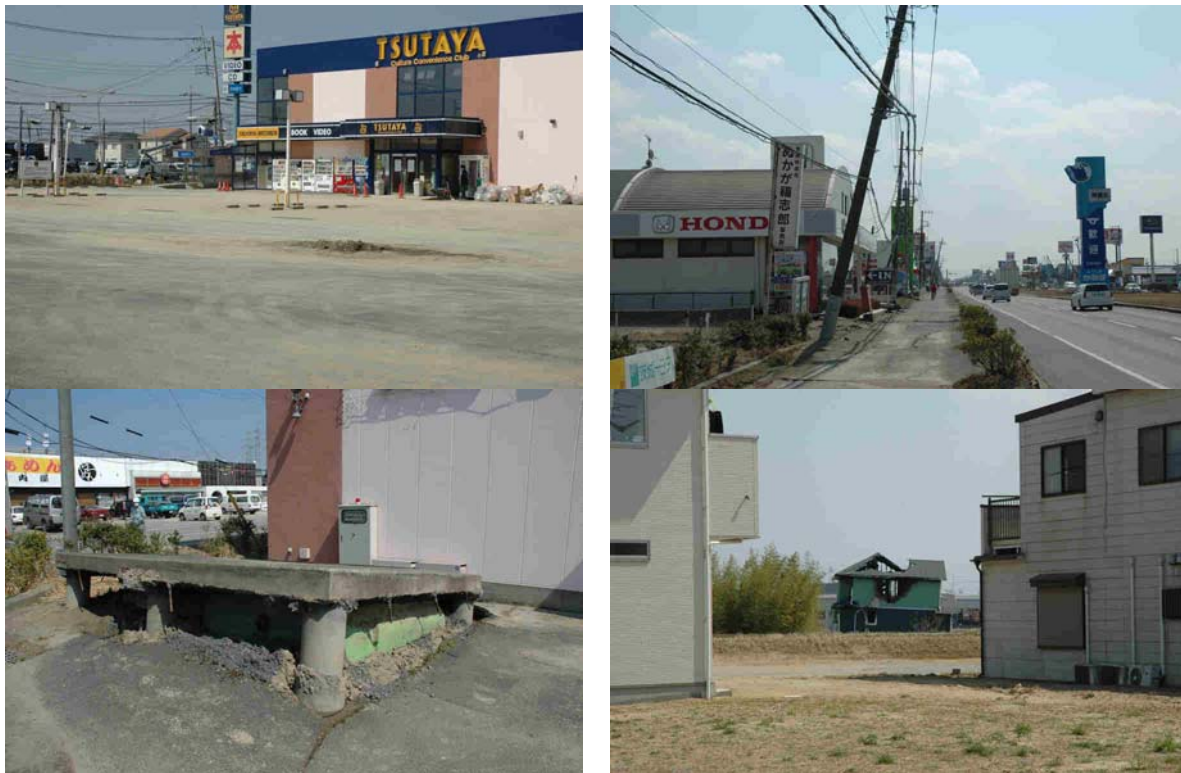
液状化により、駐車場の噴砂跡、銀行 ATM の沈下、電柱の傾斜、浄化槽の浮きなどが見られた。

写真 8 液状化の被害

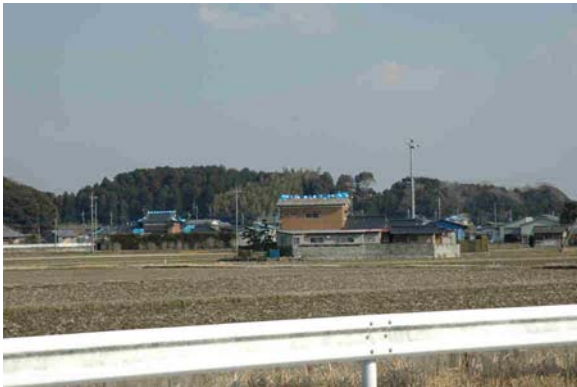
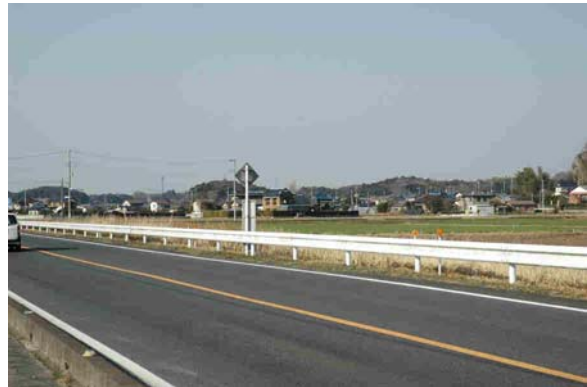
車中より、全壊または半壊の建物を探したが、見あたらなかった。屋根瓦の被害は散見される。

写真9 屋根瓦の被害
