茨城県筑西市調査結果・(AIJ 関東報告)

筑西市広域調査結果

筑西市街調査

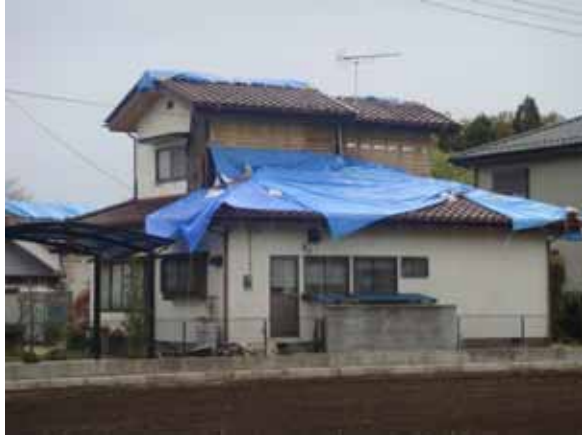
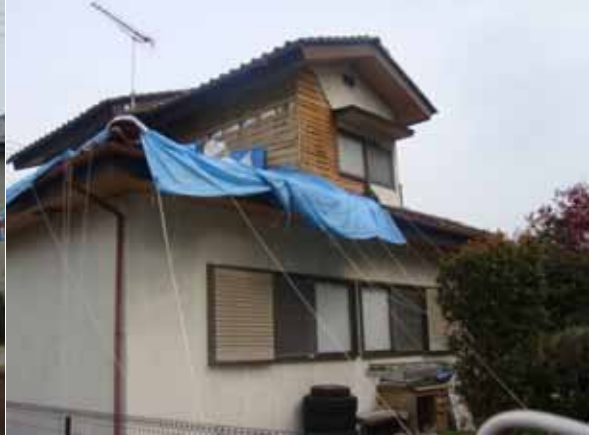
筑西広域 ，茨城県筑西市折本，4月26日 15:14

木造一部2階建て，住宅，中破・外壁（モルタル）の脱落，屋根瓦の脱落

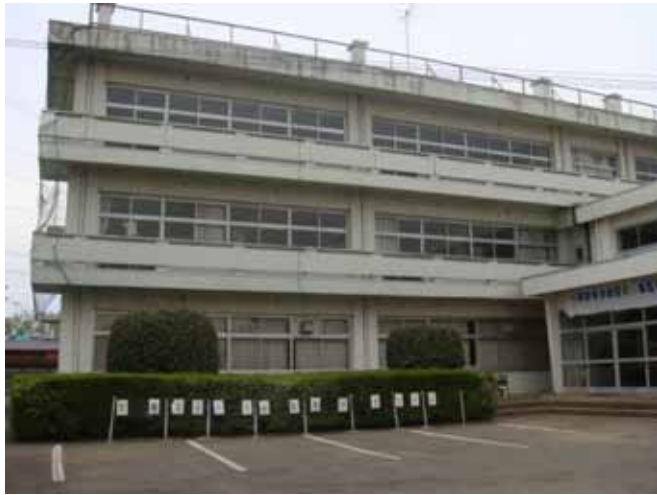
北校舎南面（右に少し見えるのが南校舎）

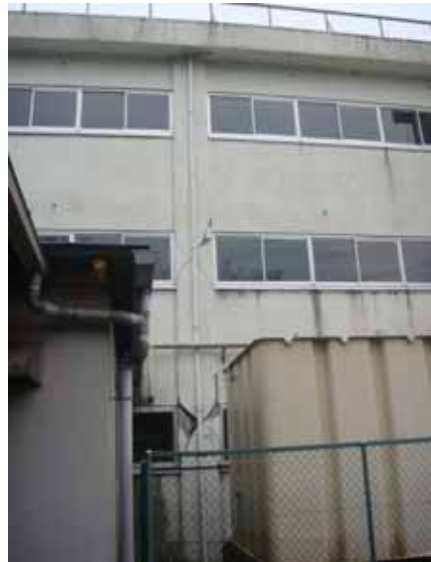
北校舎北面・柱のせん断破壊

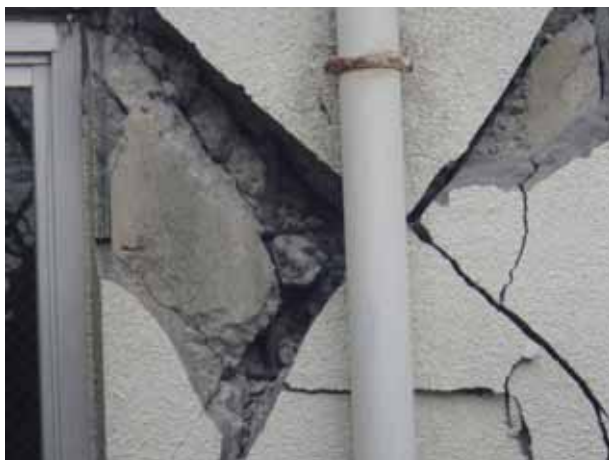
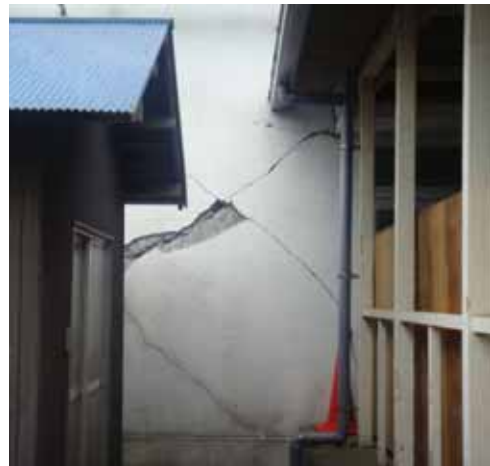
筑西広域 ，茨城県筑西市折本，4月26日 15:45

下館北中学校，RC3階建て，北校舎，北面柱，壁のせん断破壊

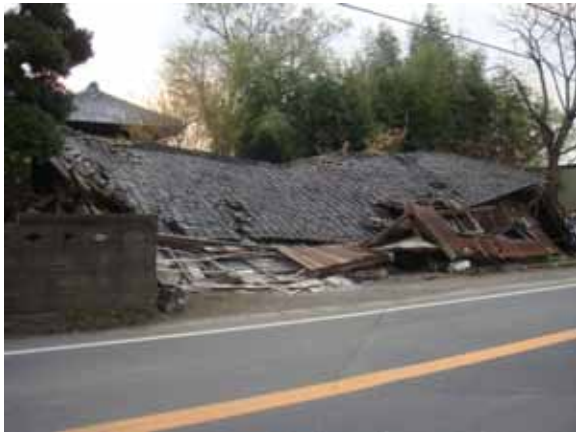
倒壊家屋と奥の母屋

木造軸組，住宅・店舗・作業場（精米所），大破：倒壊．柱脚の引き抜け・柱の折損等．腐朽・蟻害あり．大正12年以前の建設，地震時は空き家であった．

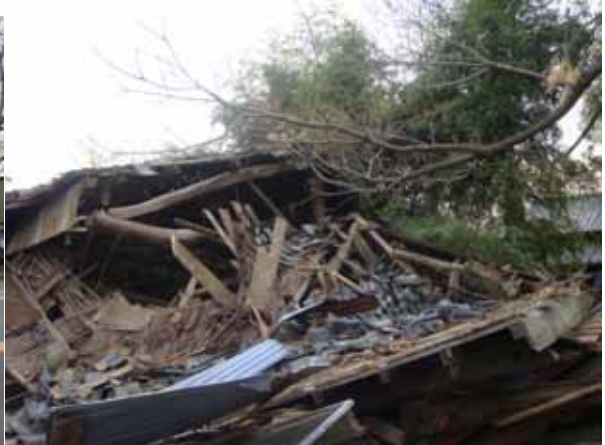
屋根は洋小屋（キングポストトラス）

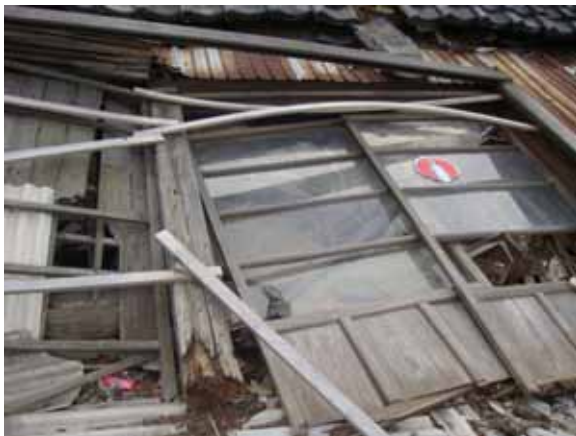
道路の反対方向へ倒壊．柱脚の腐朽

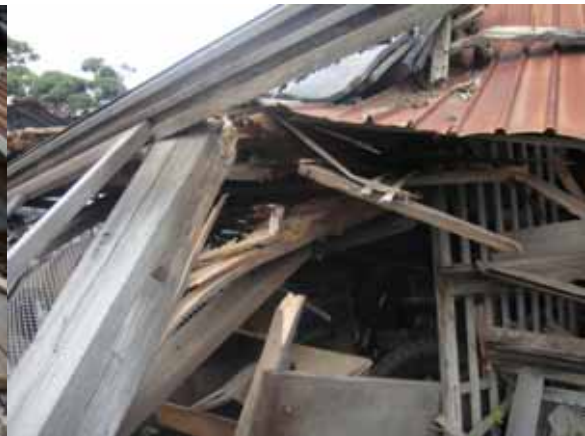
柱が内法位置で曲げ破壊

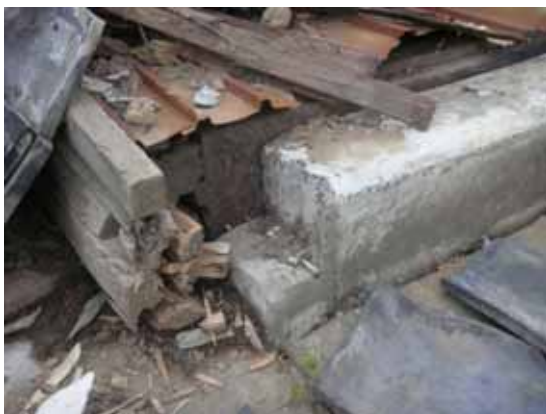
基礎（CB アンカーなし）から脱落した土台，ホゾの破損

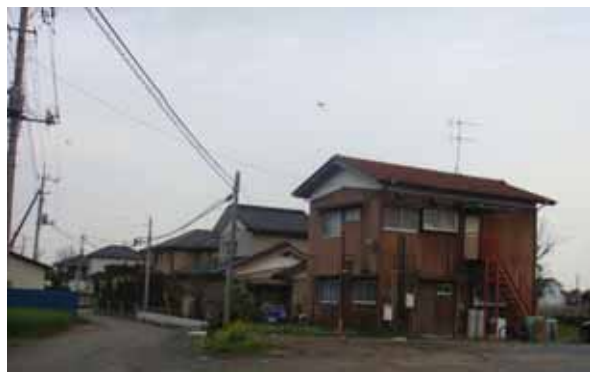
周辺状況（被害軽微）

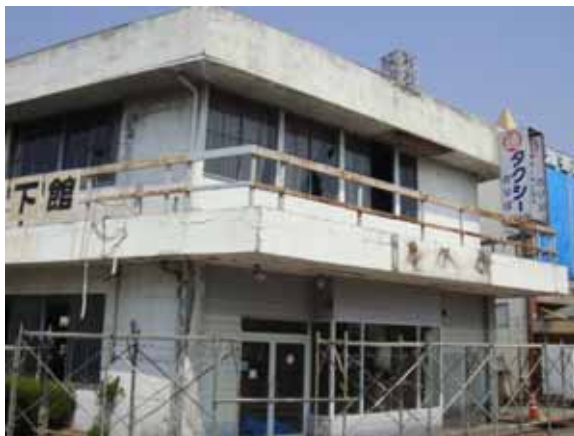
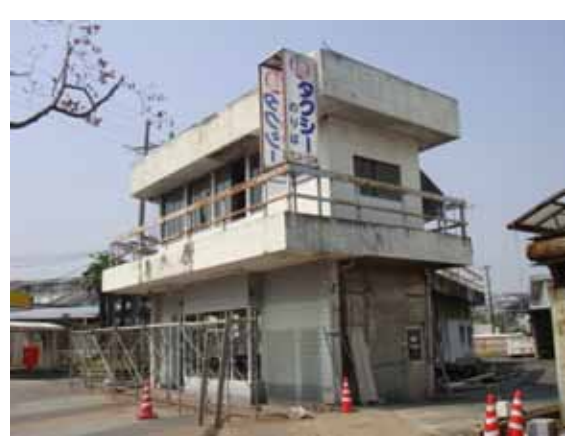
筑西市街 ，茨城県筑西市乙，4月27日 9:45

RC 2階建て，事業所，中破・ガラス割れ，外装材割れ一部剥落，解体中

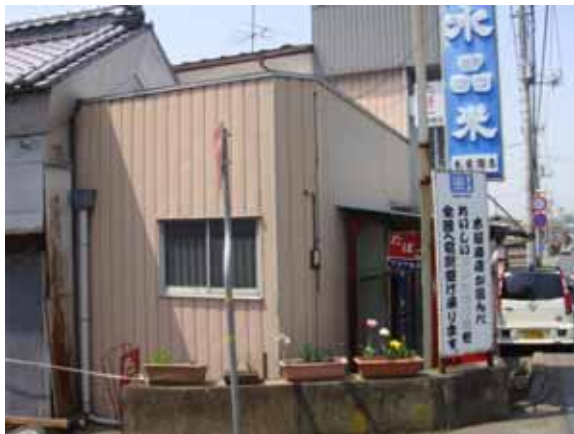
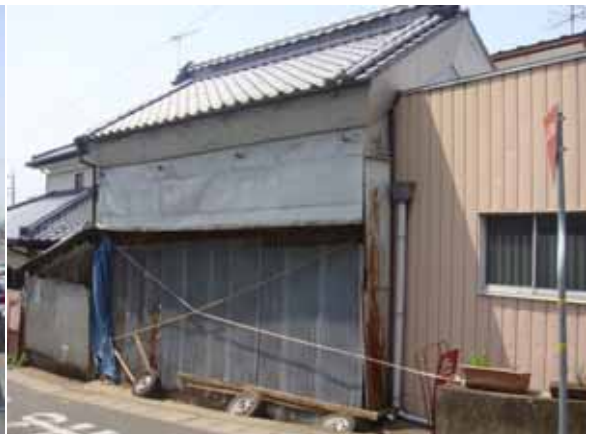
筑西市街 ，茨城県筑西市乙，4月27日 10:45

精米店，小破・土蔵の壁脱落，表の店は被害軽微

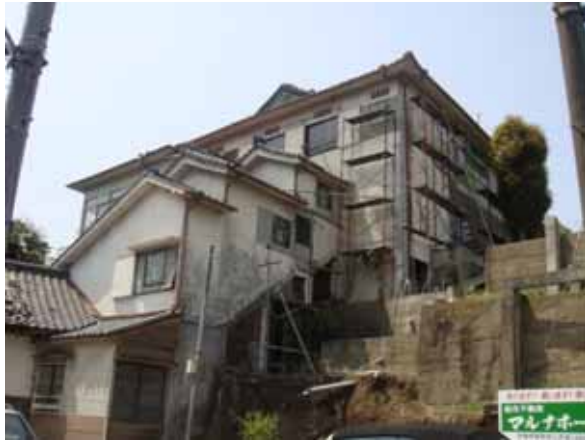
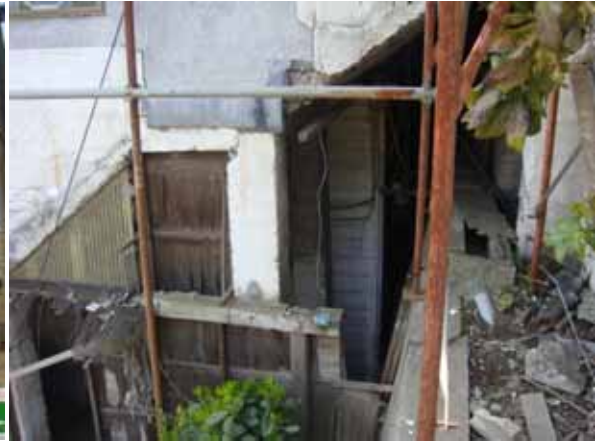
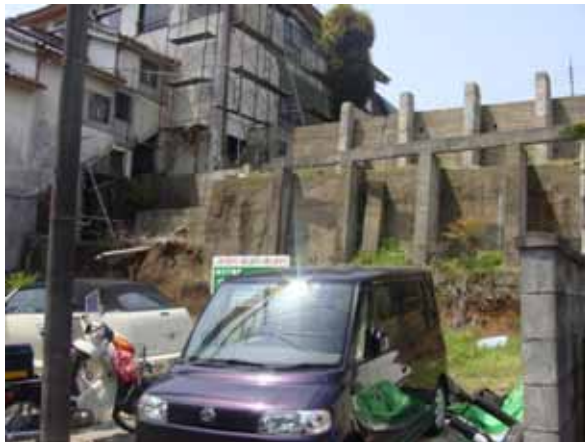
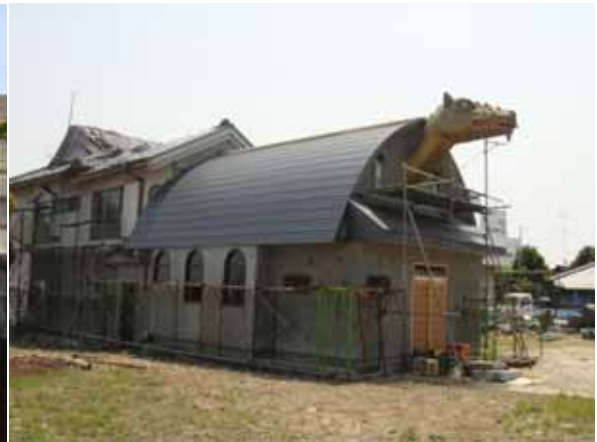
筑西市街 ，茨城県筑西市甲，4月27日 11:00 ， 周囲の擁壁一部崩壊
旅館，木造3階建て（複雑，一部RCの柱あり）傾斜地にたつ，中破・壁の脱落，瓦の落下等

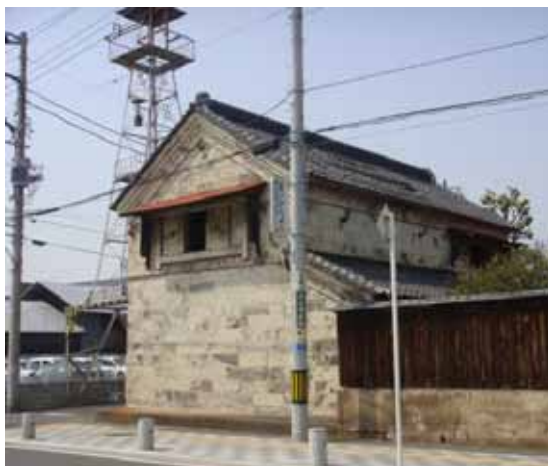
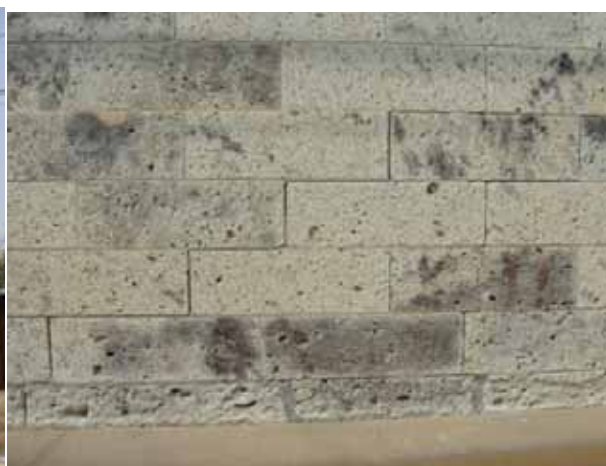
筑西市街 27，茨城県筑西市丙，4月27日 13:30
蔵，石造2階建て，小破・屋根瓦ずれ，目地のずれ，石材の割れ
