## 東北地方太平洋沖地震による茨城県潮来市の災害調査報告

筑波大学大学院システム情報工学研究科 准教授 金久保利之  
同 大学院生 松本匡史

茨城県潮来市<sup>いたこ</sup>

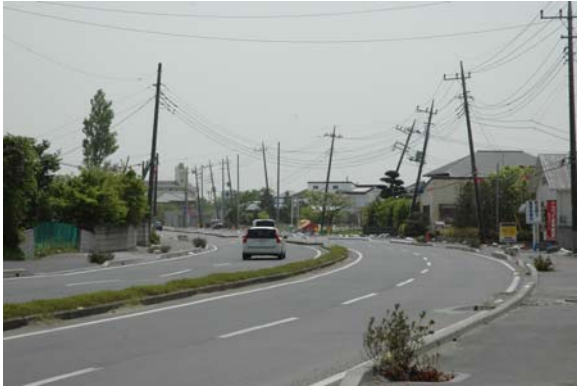
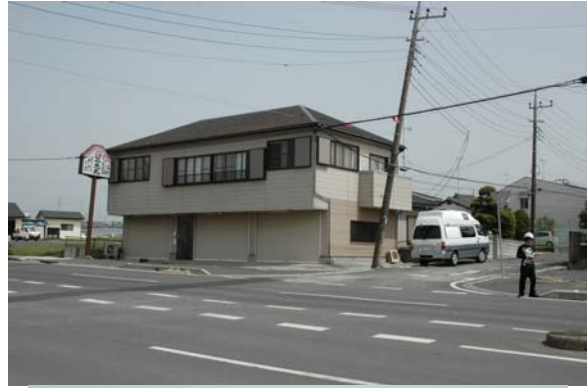
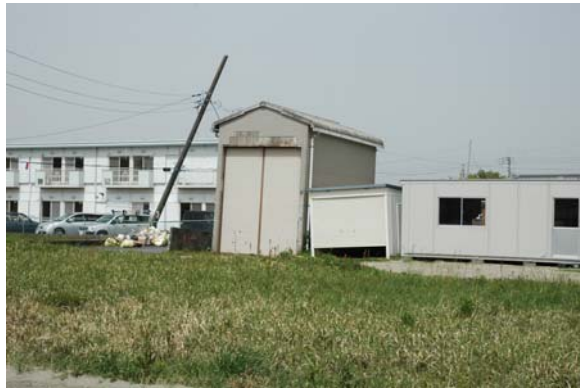
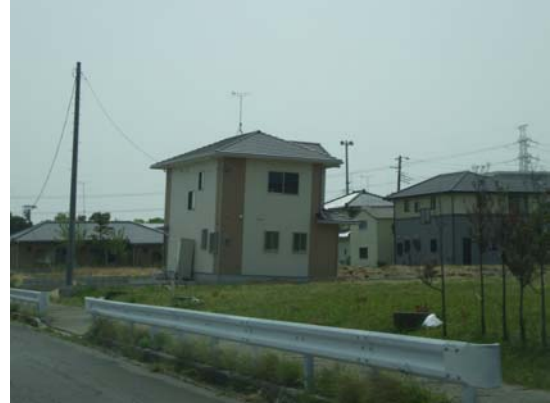
日の出地区は 1970 年代に水田などを埋め立てて宅地化した。周りを川と湖，水田に囲まれる。至る箇所で道路の起伏があり，電柱も傾く。明らかに傾斜が分かる戸建て住宅が数棟見られた。

写真 1 液状化の被害

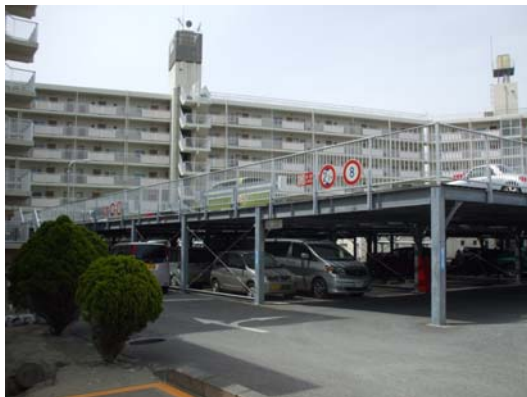
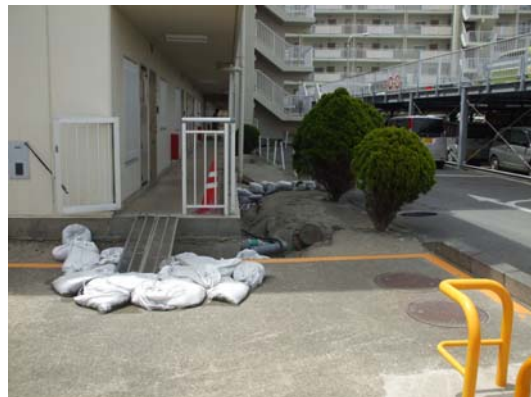
7 階建の RC 造集合住宅が 3 棟エキスパンションジョイントで連なっている。1995 年竣工。桁行は袖壁付き柱ラーメンの 7～12 スパン，梁間は柱付き耐震壁の 1 スパンである。N 値 50 の支持層が地表面－10m にあり，長さ 11～13m の杭基礎である。建物の被害はまったく見られず，周辺地盤の変状およびそれにともなう上下水配管の断裂があった。下水が使えるようになったのは，3 日ほど前とのこと。

写真 2 7 階建 RC 造集合住宅

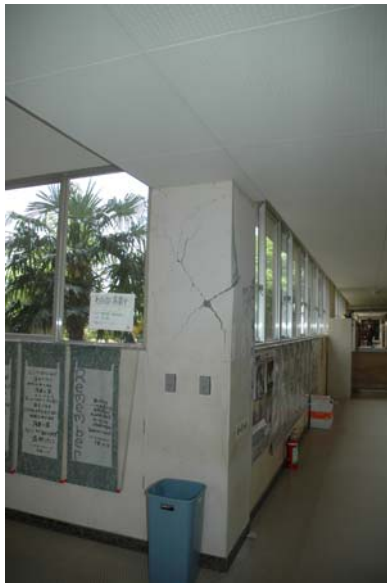
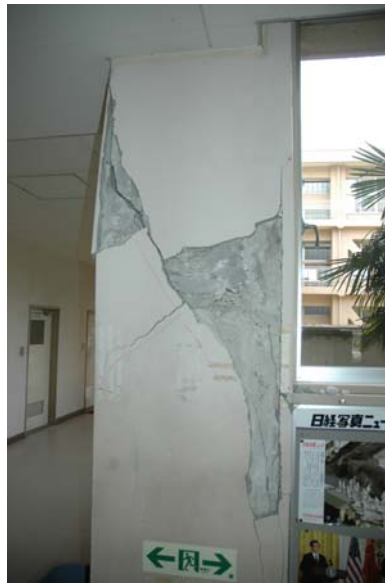
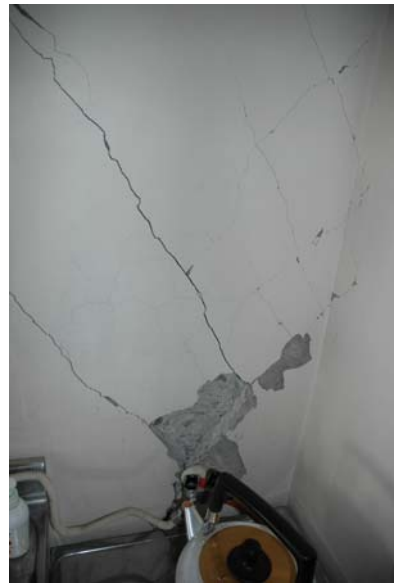
本館は S43 年築の RC 造 3 階建校舎である。1 階短柱のせん断破壊（1 本のみ）、袖壁のせん断ひび割れが見られた。2 階以上では、階段室周りのひび割れの発生が見られた。S43 年築の特別教室棟は H17 年に耐震改修済み（外付けブレース）で、特に被害は見られなかった。グラウンドが埋立造成で、法面の大規模な崩落が生じた。

写真 4 せん断ひび割れの見られた壁（左）、1 階短柱のせん断破壊（中、右）

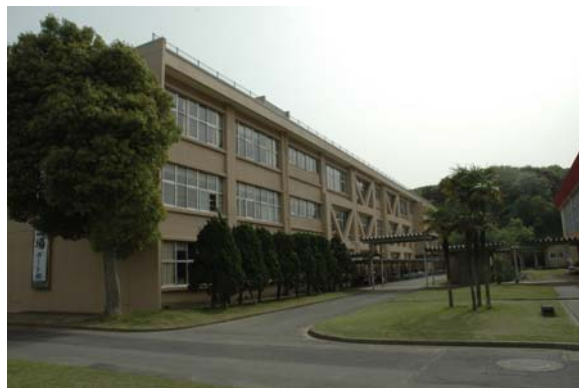
写真 5 耐震改修済みの特別教室棟

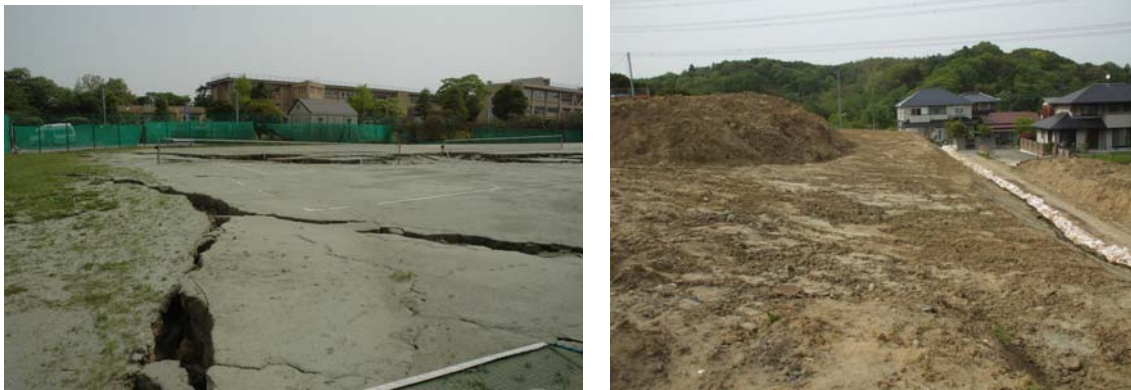
写真 6 盛土箇所の崩落

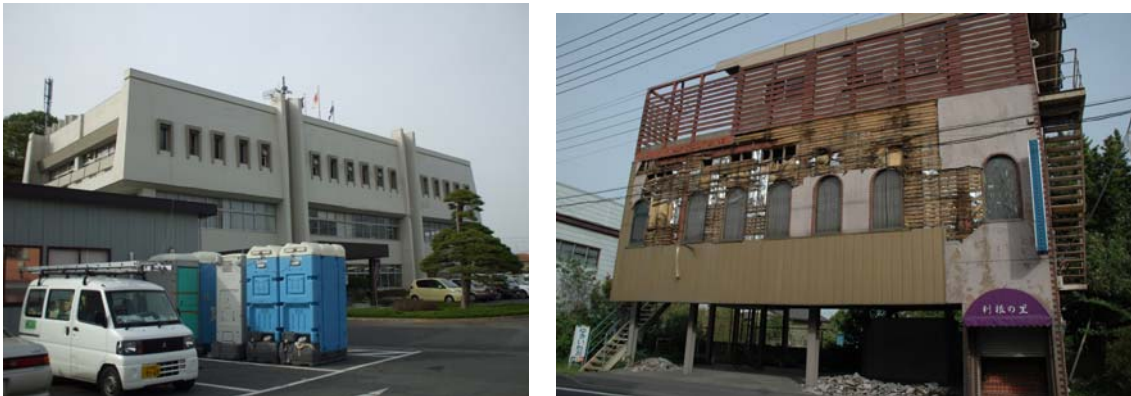
写真 7 潮来市役所（大きな被害なし）と市役所前の外壁が落下した S 造建物

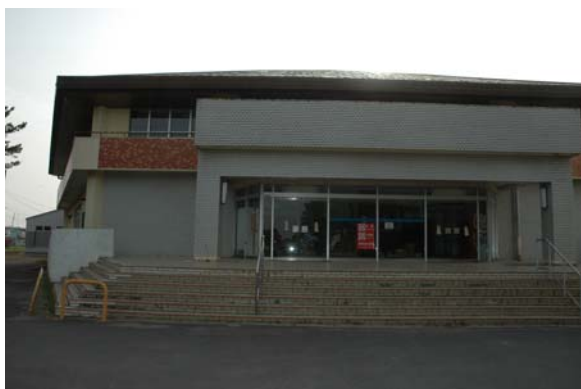
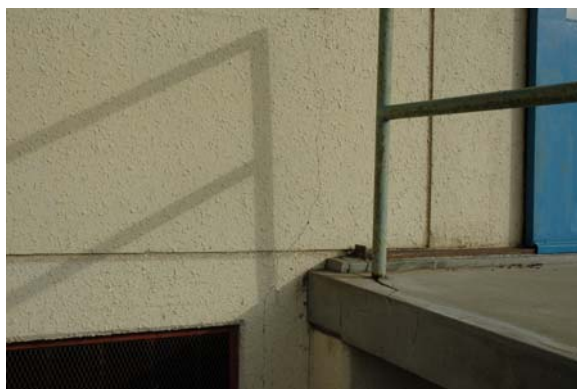
本館および体育館ともに、外観から特に被害は見受けられない。体育館で若干のひび割れの発生が見られた。入口周辺の地盤不陸が目立った。本館前の石灯籠は転倒していた。

写真 8 中央公民館体育館

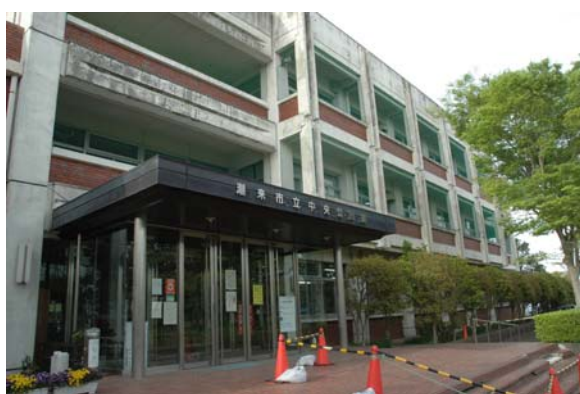
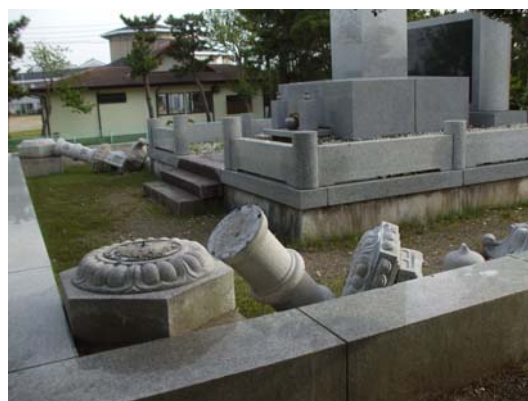
写真 9 中央公民館

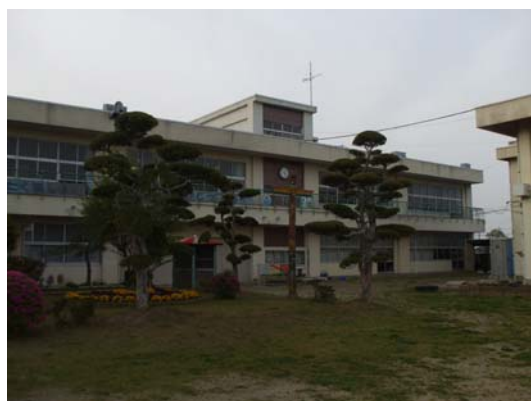
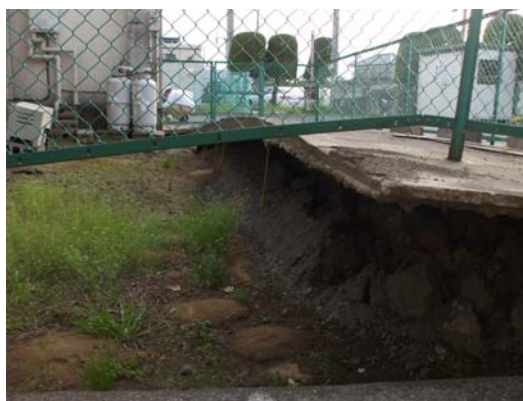
教室棟は S46 築の RC 造 2 階建校舎，体育館は S 造ブレース構造である。校舎では，柱脚のモルタル仕上げの剥離，柱と袖壁境界のひび割れが見られた。体育館では，2 階鉛直ブレースのたるみが見られた。浄化槽の浮きによりトイレが使用できなくなっているとのこと。

写真 10 教室棟全景（左），浄化槽の浮き（右）

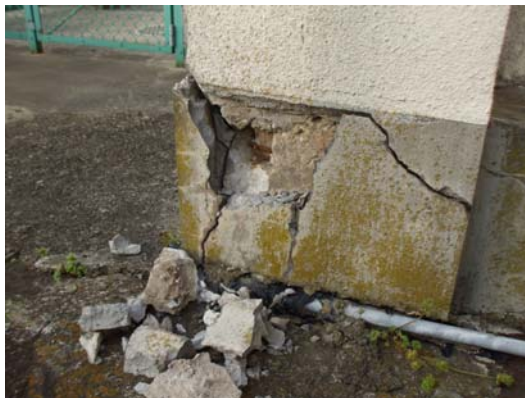
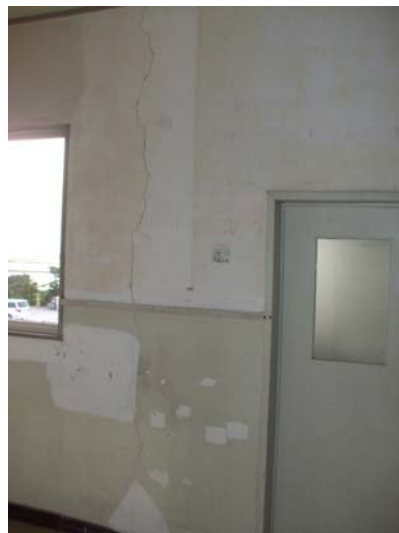
写真 11 柱脚モルタル仕上りの剥離（左），袖壁のひび割れ（右）

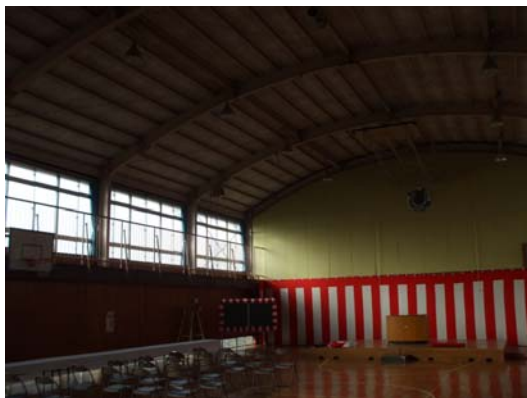
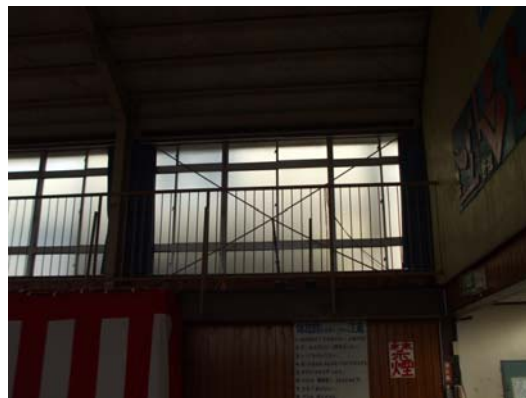
写真 12 体育館の内観と鉛直ブレース
