平成 23 年 3 月 22 日 (火)

東北地方太平洋沖地震による震災建築物の初動調査 (茨城県稲敷市, 河内町) 速報

東京工業大学

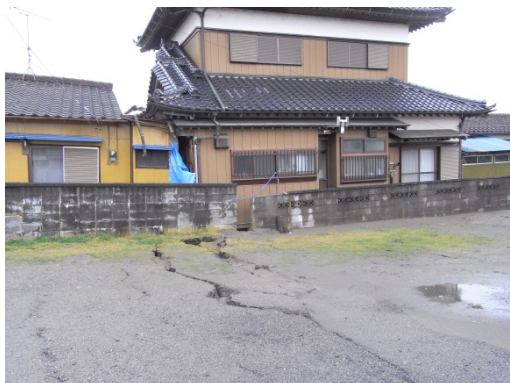
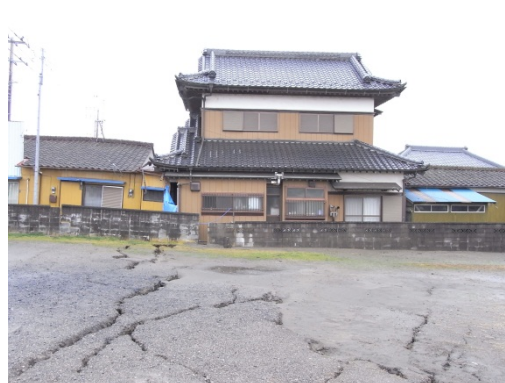
地盤変状により建物全体が傾斜した戸建住宅が見られた。

写真 1 地盤の地割れおよび沈下による住宅の傾き（上之島地区）

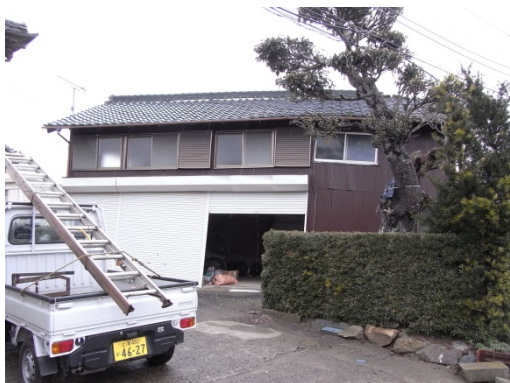
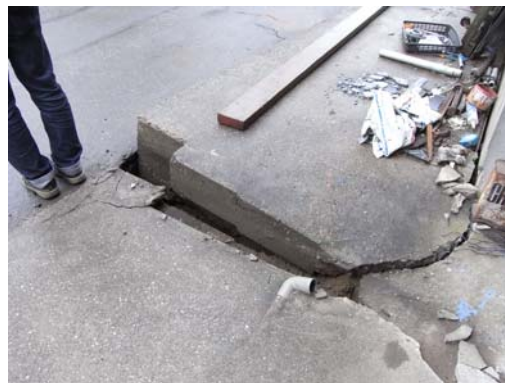
2 階建て物置小屋で残留変形が見られた。周辺で多くの液状化現象が見られた。

写真 2 地盤沈下による住宅の傾き(結佐地区)

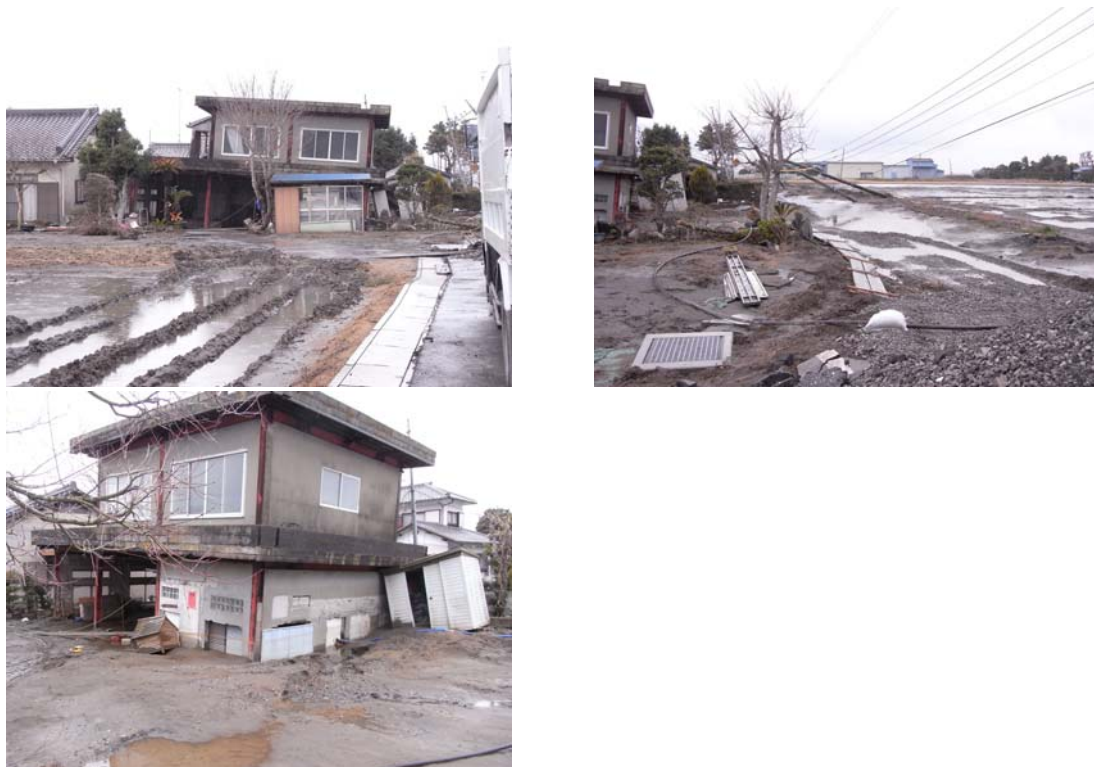
液状化により大きく 2 階建て物置小屋が傾いていた。応急危険度判定で危険と判断されたものも狭い範囲で複数見られた。電柱も大きく傾いた。

写真 3 地盤の液状化による建屋の沈下（六角地区）

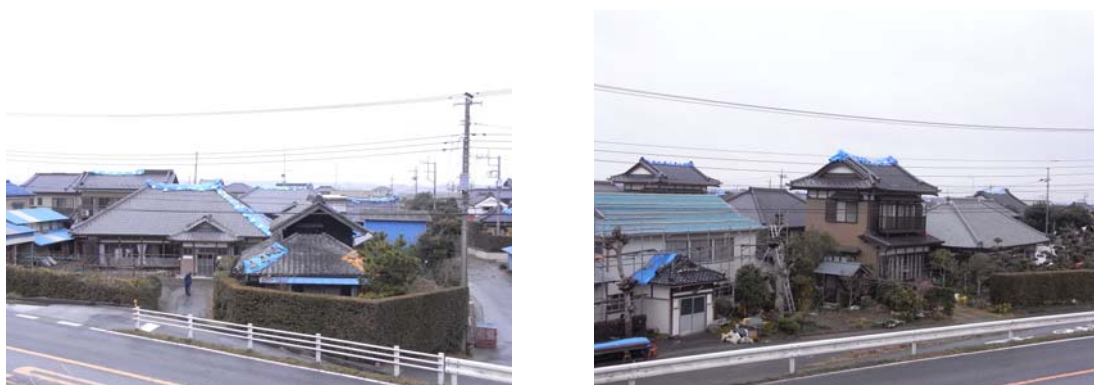
屋根瓦の落下・ずれを確認。屋根瓦の落下・ずれは、この地域だけでなく稲敷市全域で見られたが、特に利根川沿いに多く見られた。

写真 4 住宅屋根の瓦の落下（脱落）（押砂地区）

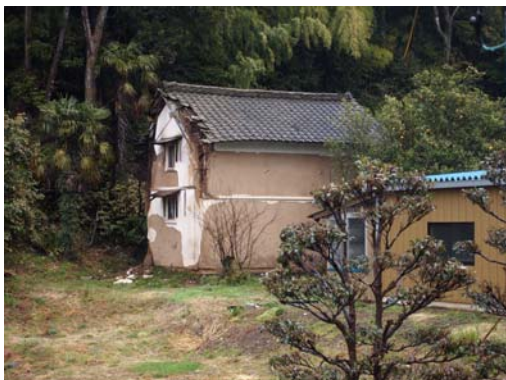
妻面と屋根が崩落した土蔵があった。

写真5 土蔵の妻面壁の剥落と屋根の損傷（江戸崎地区）

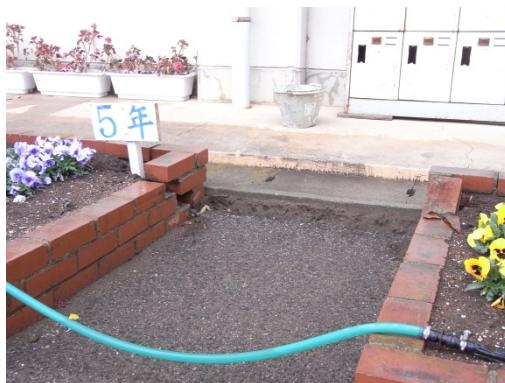
職員室前の地盤が5cm程度下がった。校舎棟は特に損傷は見られなかった。体育館では行き方向の鉛直ブレース(100x12mmの平鋼)が座屈していた。柱脚のコンクリート基礎がひび割れていた。

写真6 校舎棟と地面の段差（ずれ）（新東小学校）

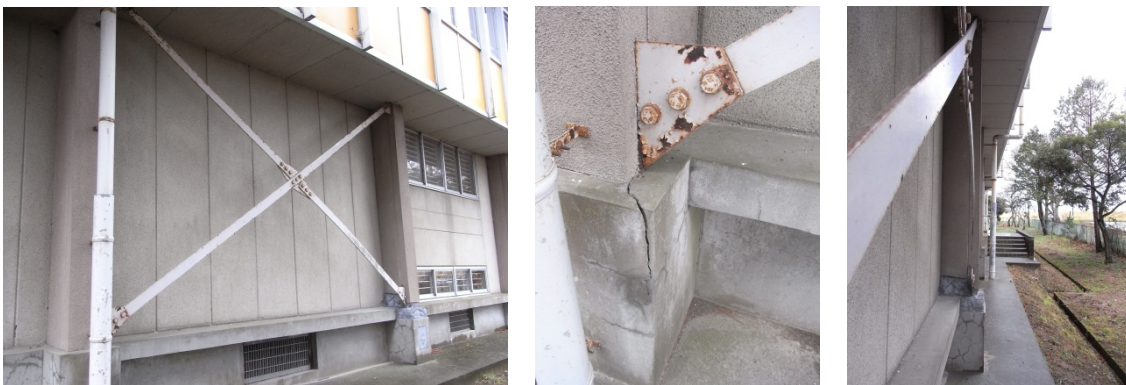
写真7 体育館鉛直ブレースの座屈と柱脚鉄筋コンクリート基礎部のひびわれ（新東小学校）

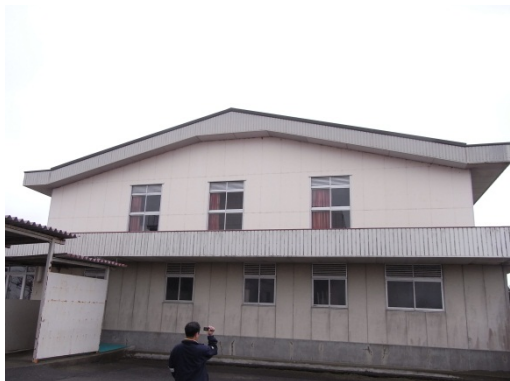
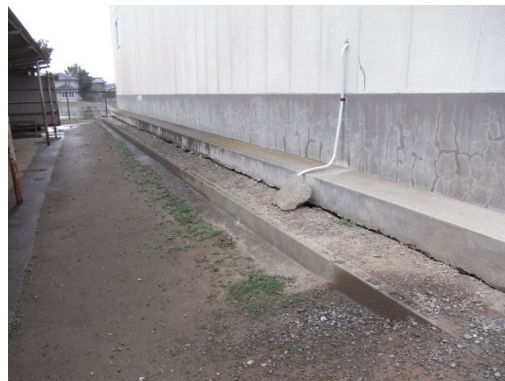
校舎が鉄骨枠つきブレースにより耐震補強済み。地盤変状により隙間が発生したが、上部構造に損傷は見られなかった。

写真 8 地盤の沈下による体育館基礎との間に生じた隙間（あずま東小学校）

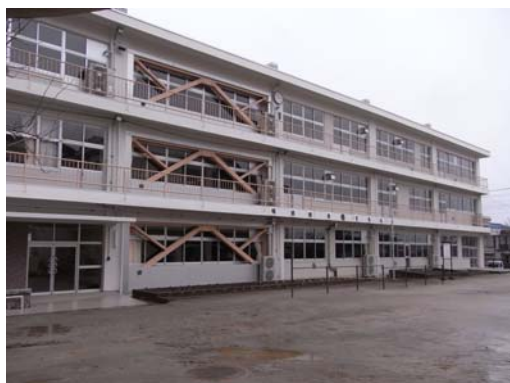
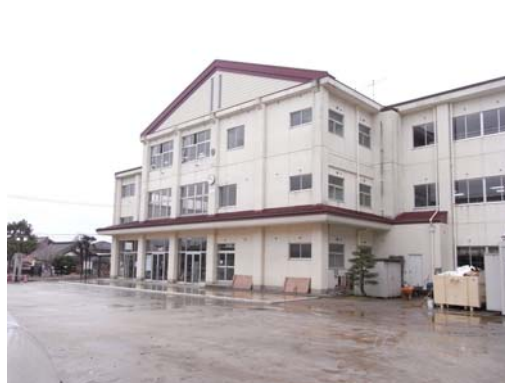
補強工事が本日終了したところで、11日は耐震補強工事終盤であった。上部構造に損傷は見られなかった。地盤にも損傷は見つからなかった。

写真 9 耐震補強されたほぼ無被害の校舎棟（江戸崎小学校）

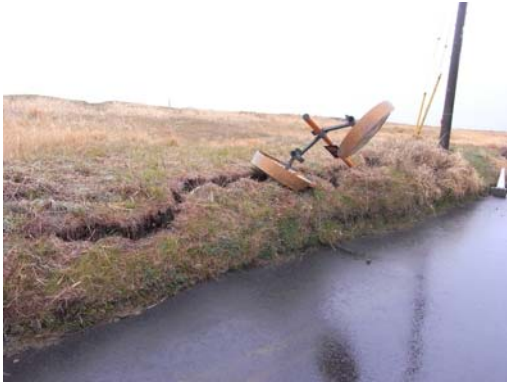
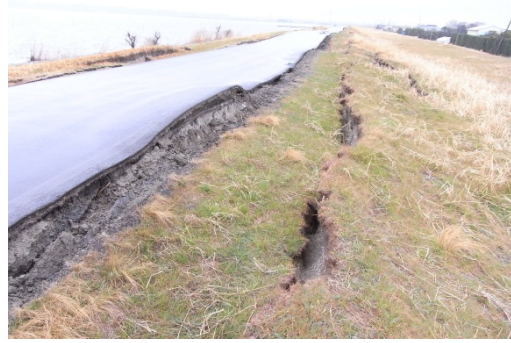
大きな地割れが見られた。カーブミラーの転倒・電柱の傾斜がみられた。道路表面のアスファルトが上下方向に波打っていた。

写真 10 堤防の地割れと道路の湾曲(本新地区)

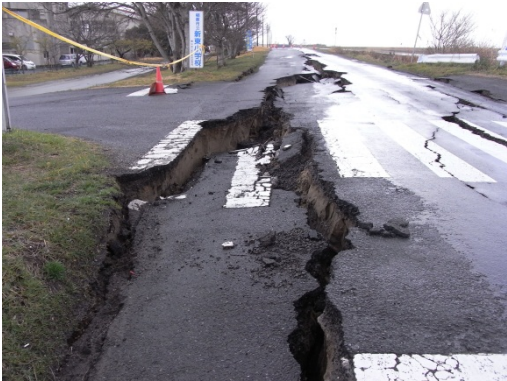
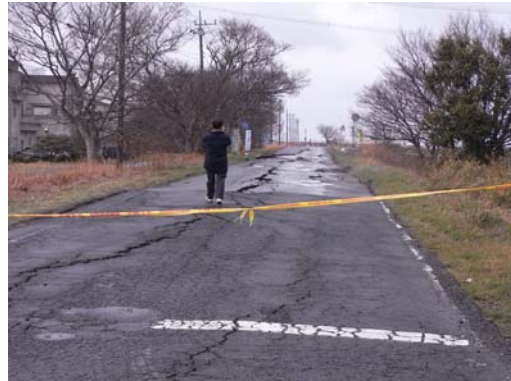
大きな地割れが見られた。

写真 11 道路の地割れ (境島地区東側、新東小学校前道路)

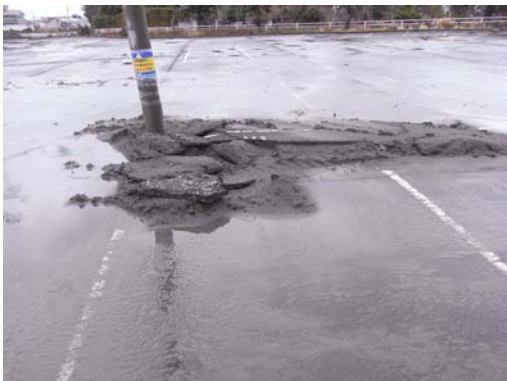
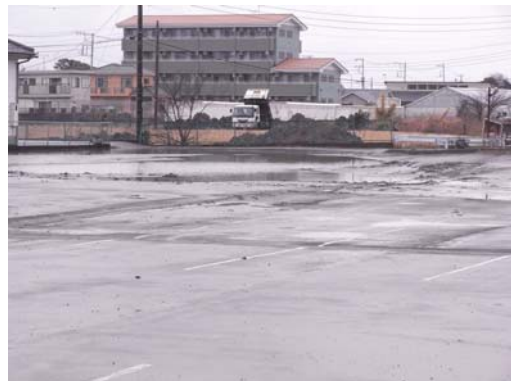
駐車場の全域において液状化が見られた。道路が通行止めになっていた。

写真 12 ショッピングセンター駐車場における液状化 (西代地区)

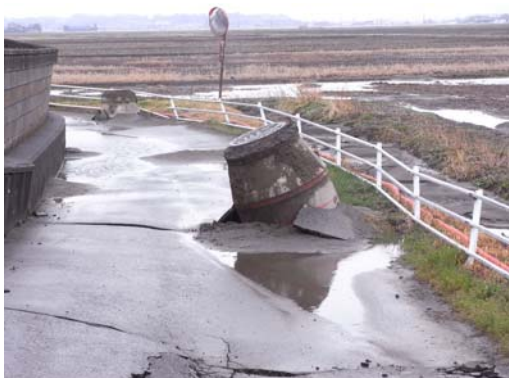
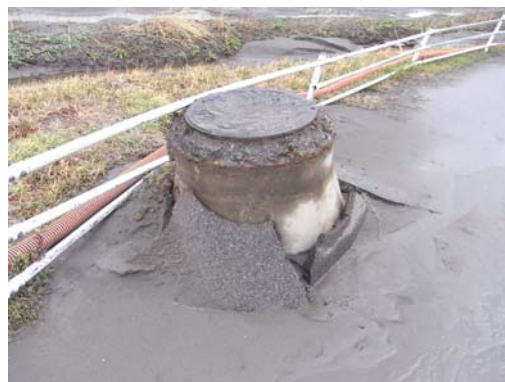
液状化によりマンホールが浮き上がった。

写真 13 地盤の液状化によるマンホールの浮き上がり（四ツ谷地区）

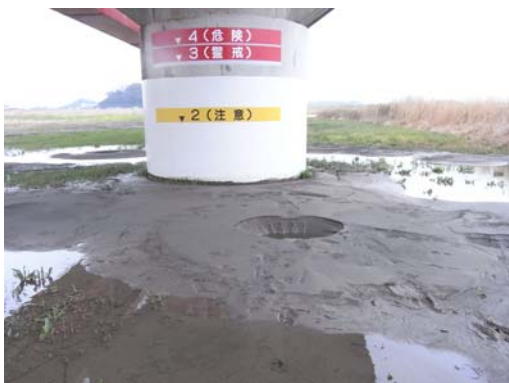
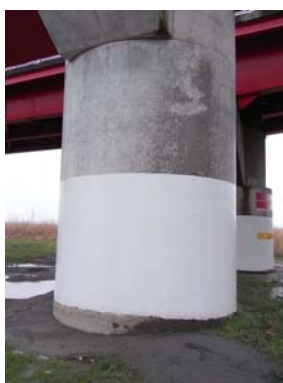
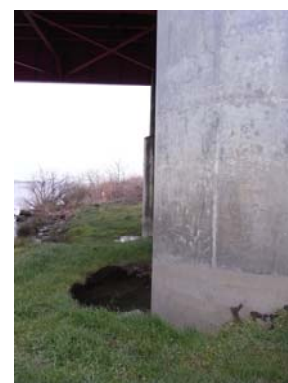
液状化により橋脚部の地面が一部えぐれていた。神崎大橋は通行止めとなっていた。

写真 14 橋脚付近の液状化（橋向地区）

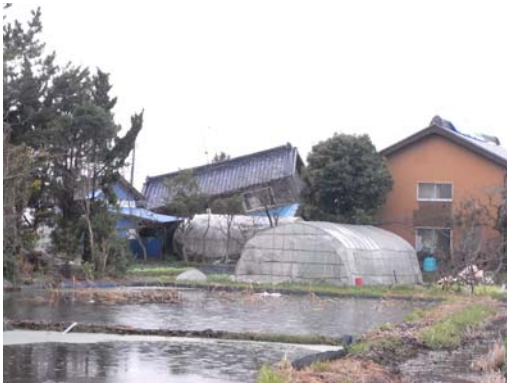
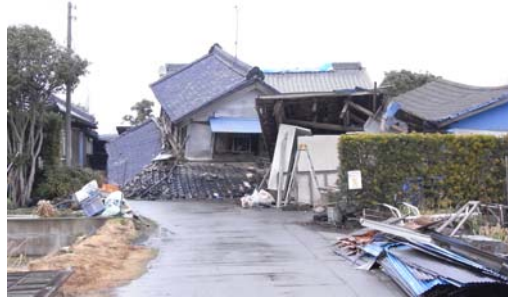
2階建て物置小屋の1層が崩壊していた。

写真 15 1階が倒壊した物置き小屋 (下加納地区)

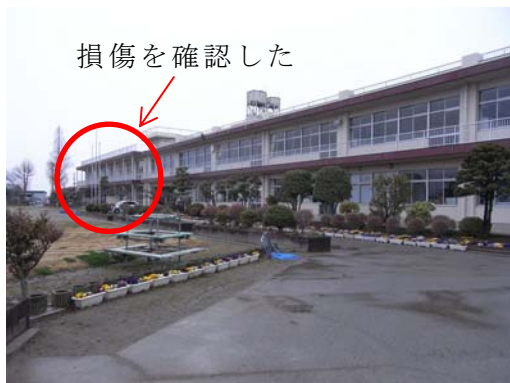
金江津中学校は校舎の西側半分で応急危険度 B ランクと判定され、現在立ち入り禁止となっている。地盤変状が原因と考えられる。サッシ上の壁が一部破損し、内部では雨漏りが発生していた。北側の柱が張間方向北側へ最大 $1/75\text{rad}$ 傾き、南側柱には、南面に曲げひび割れが等間隔に発生していた。体育館周辺の地盤は深く沈み込み、建物との間に隙間が発生していた。ただし、上部構造に損傷はなく、現在も使用中とのことであった。

(南側：西側半分が使用不可)

写真 16 校舎棟の損傷 (無補強) (金江津地区、金江津中学校)

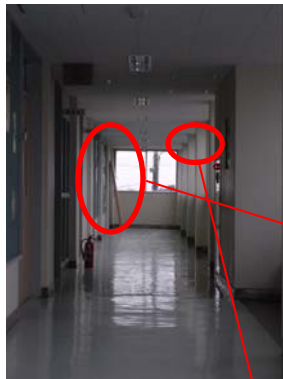
(損傷した棟の廊下)

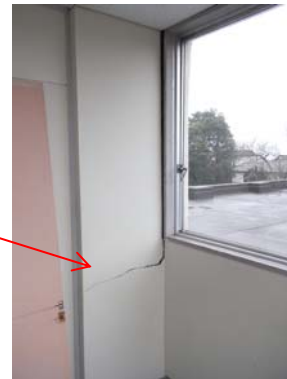
(損傷した棟の側柱の曲げひびわれ)

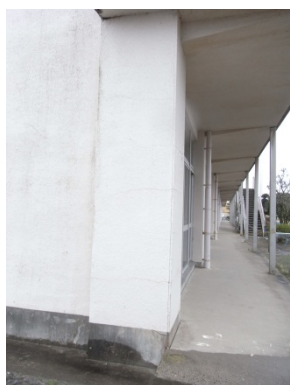
(天井板と柱の隙間)

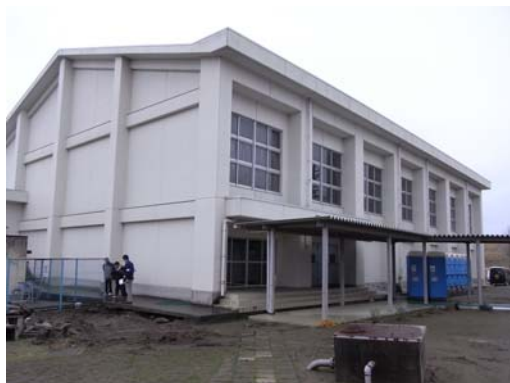
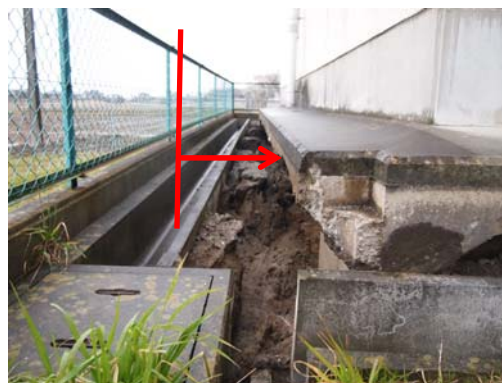
写真 17 体育館周辺の地盤の液状化と水平移動 (金江津地区、金江津中学校)
