2011年東北地方太平洋沖地震で被災した 既存RC造建物の地震被害と耐震診断結果

2011年3月11日に発生した東北地方太平洋沖地震によって学校建築や公共建物の柱や壁がせん断破壊し、甚大な地震被害を受けた既存RC造建物が多数確認された。本研究では、茨城県内の既存RC造建物について、地震被害の詳細調査および耐震診断による構造性能評価を行い、それらの結果を比較することで構造部材の破壊損傷要因および耐震診断方法の妥当性について検討した。現地調査により被災した既存RC造建物の部材損傷程度および被災度区分判定結果を把握し、被害調査結果と耐震診断結果の比較検討では、コンクリートの施工不良による強度低下およびコンクリートブロック造壁の影響を適切に考慮することにより概ね対応することを示した。

Seismic Evaluation Results and Damage of Existing RC Buildings Suffered by The 2011 off the Pacific coast of Tohoku Earthquake

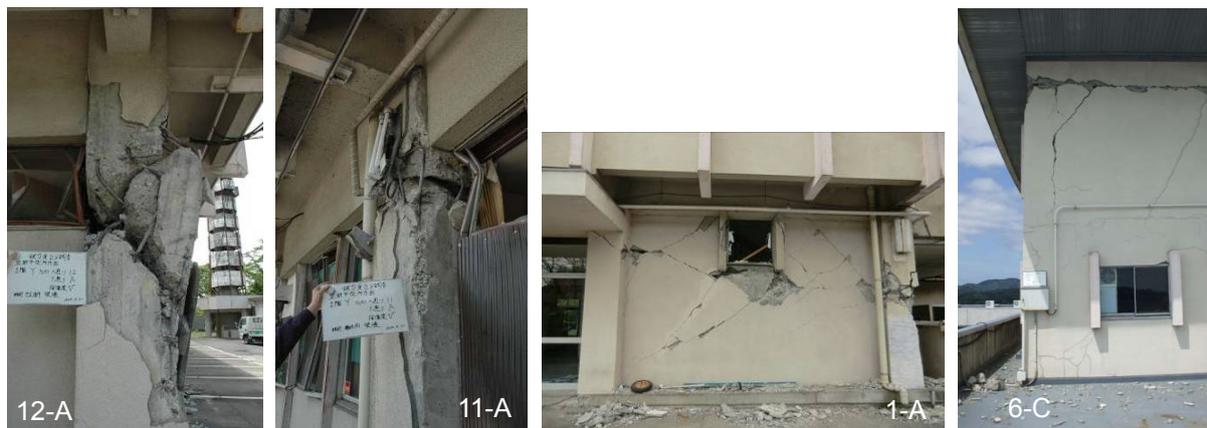
写真 2 主な構造部材の損傷状況

主な構造部材の損傷状況を写真 2 に、各階の部材損傷度一覧を図 6~8 に示す。1 階の構造部材において、大きな地震損傷を受けてせん断破壊した柱や壁が多数見られた。特に、柱の破壊状況では、損傷度 V に分類される柱のせん断破壊 (写真 2(a)) や軸方向破壊 (写真 2(b)) が観察され、コンクリートの剥落や鉄筋の変形も見られた。1 階では南側 F 通りよりも北側 A 通りの被害が大きく、長辺方向において損傷度 V に分類されたせん断柱が 8 本存在した。1 階東側の突出部の柱では、ほとんどの柱でせん断破壊し、いずれも腰壁および垂れ壁のついた短柱であった。内柱の被害はせん断および曲げひび割れ 1.0mm 未満で、側柱に比べて比較的軽微であった。壁においては、損傷度 V に分類される開口部をもつ両側柱付壁のせん断破壊 (写真 2(c)) をはじめとして、ひび割れ幅 1.0mm 以上のせん断ひび割れが多数観察された。2 階における被害は、内法スパンの小さな柱 2 本において、せん断破壊が観察され、損傷度 IV と分類された。それ以外においては、損傷度 III に分類される独立柱が 4 本、曲げおよびせん断ひび割れ幅 0.1mm~1.0mm が観察された損傷度 I や II の柱が多数になっており、1 階に比べて被害は小さかった。3 階では議場周りにおいて損傷度 IV の柱が 3 本見られ、損傷度 III の柱が 3 本、損傷度 III の壁が 4 枚程度見られた。なお、1 階長辺方向の構造被害が大きい要因としては、短柱が多く存在し、ほとんどの柱でせん断破壊を生じていたためである。

(a)短柱のせん断破壊 (b)短柱の軸方向破壊 (c)開口付き壁のせん断破壊 (d)3 階外壁の損傷

現地調査結果に基づき被災度区分判定基準の略算法により求めた耐震性能残存率と被災度区分を表 4 に示す。耐震性能残存率および被災度区分判定は、日本建築防災協会の「震災建築物の被災度区分判定基準および復旧技術指針」²⁾に準じた。耐震性能残存率は、被災前に対する被災後の耐震性能の割合を表した数値であり、被災度区分は耐震性能残存率の値に基づき建物の被害を無被害から倒壊まで 6 段階に分類した指標である。1 階においては、長辺方向および短辺方向ともに大破の判定になった。3 階の短辺方向の耐震性能残存率が低くなったのは、屋根と外壁の接合部分のひび割れを耐震壁の損傷として見なしたためである（写真 2(d)）。

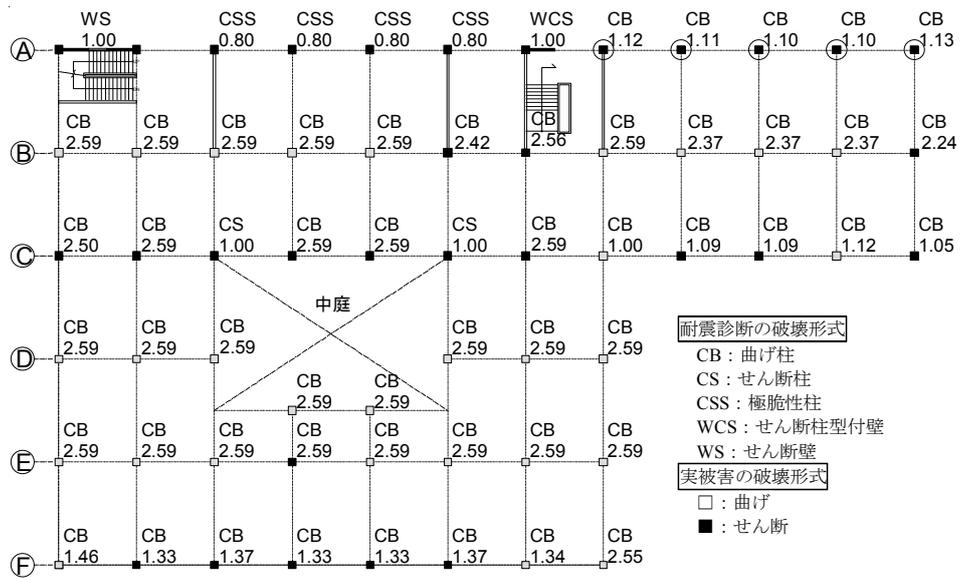
図10 1階長辺方向における各部材の破壊形式と靱性指標

図 10 および図 11 から、多数の柱部材において耐震診断による破壊形式と実被害状況が異なっていることが確認できる。特に、1 階長辺方向 A 通りの突出部の柱（図 10 の○印）は、実被害ではせん断破壊が生じているにも関わらず、耐震診断結果では曲げ柱（CB）に分類されている。また、1 階長辺方向 F 通りの柱においても耐震診断では曲げ柱（CB）になっているが、実被害ではせん断破壊になっている柱が多数ある。なお、実被害の破壊形式は、現地調査による損傷状況の判断からせん断および曲げの破壊形式を判定している。

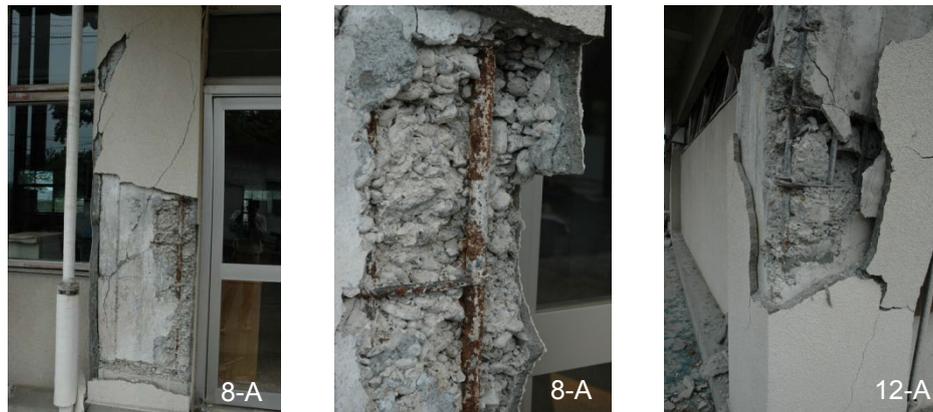
写真 4 柱のコンクリート施工不良

そこで、耐震診断と実被害における破壊形式の不一致の要因について、現地調査およびコンクリートコア抜きによる圧縮試験結果を踏まえて検討することとする。北側 1 階 A 通りの数ヶ所でコンクリートの施工不良（写真 4）の存在が現地調査時に確認されたことから、1 階には仕上げ材に覆われて目視で判別できない施工不良の構造部材が多く潜在している可能性があると考え、1 階のすべての柱に対してコンクリート強度を一様に低減させて耐震診断を行い、柱の破壊形式の判定を比較検討する。コンクリートコア抜きの結果から得られた 1 階のコンクリート強度は 13.9N/mm^2 であったため、 13.5N/mm^2 から 10.0N/mm^2 まで 0.5N/mm^2 ずつ低下させ、耐震診断と実被害の破壊形式判定の適合率（部材総数に対して破壊形式が一致する部材数の比）を算出した。なお、2 階および 3 階のコンクリート強度は、低減させずに表 5 の値を採用した。破壊形式判定の適合率とコンクリート強度の関係を図 12 に示す。破壊形式判定の適合性は、コンクリート強度が 12.0N/mm^2 の時に長辺方向の東側突出部の柱がせん断柱に判定され、耐震診断結果と実被害が一致した。さらに、コンクリート強度が 11.5N/mm^2 の時に南側の柱がせん断柱に判定され、耐震診断の結果と実被害が最も一致する結果となった。なお、破壊形式が適合しなかった柱は、ほとんどが C 通りで地下階や 2 階 3 階を有する位置にあたり、側柱の A 通りが地震の初期段階でせん断破壊したことに伴うねじれ、軸力変動、上下階の相互作用などの影響を受けたために破壊形式が一致しなかったと思われる。

1階のコンクリート強度を 11.5N/mm^2 とした場合の耐震診断結果を表7に、各階の累積強度指標 C_T と靱性指標 F の関係を図13に、1階長辺方向における各部材の破壊形式と F 値を図14に示す。コンクリート強度をパラメータとして変化させることにより、耐震診断結果と実被害状況を対応させられることから、ジャンカなどの施工不良によるコンクリートの材料劣化、断面欠損、付着劣化などの影響を、コンクリート強度の低減によって模擬し、適合率が高くなる強度低減係数を求めた。事務所ビルAでは、コンクリート強度 11.5N/mm^2 において最も適合率が高いことから、コンクリートコアの圧縮強度に対するジャンカによる強度低減係数は0.83程度であることが伺える。また、ジャンカの影響によりせん断破壊を生じうる部材が潜在することを考慮すると、コンクリートコアによる材料試験結果だけでなく、各柱の内部損傷状況や施工状態を反映させたコンクリート強度を用いて部材耐力を算定すべきである。

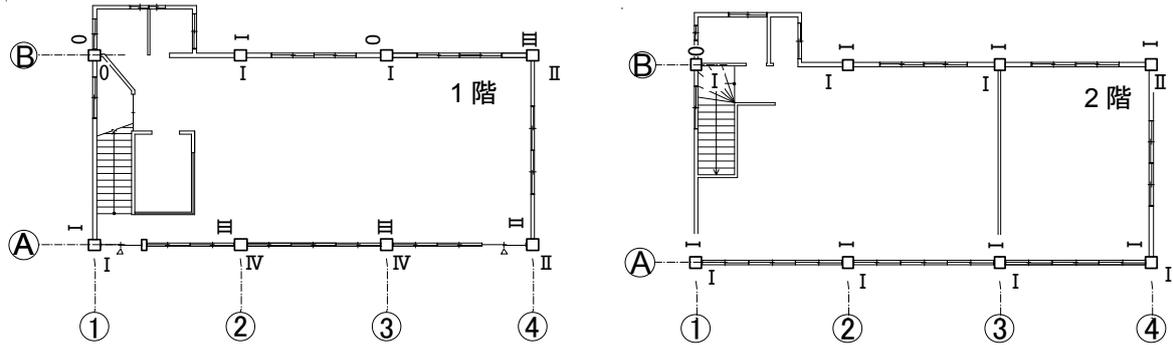
図19 各階の部材損傷度

各階の柱部材の損傷度を図 19 に、主な部材の損傷状況を写真 7~8 に示す。なお、実被害の破壊形式は、現地調査の結果に基づいてせん断および曲げの破壊形式を判定している。1 階において、A 通りが最も損傷が激しく、せん断破壊してコンクリートの剥落がみられた柱が 2 本確認された(写真 7(a)(b))。両柱とも腰壁および垂壁により内法スパンが小さくなっている短柱であった。その他の柱は、長辺方向において損傷度 I および II の曲げ柱、短辺方向において損傷度 I の曲げ柱と損傷度 II のせん断柱であった。B 通りに関しては、長辺方向に関して損傷度 0 の柱が 1 本、損傷度 I の曲げ柱およびせん断柱がそ

れぞれ1本ずつ、損傷度Ⅲのせん断柱が1本確認された（写真7(c)）。4通りのコンクリートブロック造壁にもモルタルの剥落と鉄筋の露出が確認された（写真8）。また、一部の梁においてもひび割れが確認された。2階の被害は、損傷度Ⅰの曲げ柱が7本、損傷度Ⅱのせん断柱が1本確認された。2階の損傷程度は、1階と比較すると比較的小さかった。なお、基礎の傾きはなかったが、ひび割れが確認された。

現地調査結果に基づき被災度区分判定基準²⁾の略算法により算出した耐震性能残存率と被災度区分を表10に示す。被災度区分は、1階において両方向ともに中破の判定になった。損傷度Ⅳに分類されたせん断破壊の柱が2本、せん断破壊した損傷度Ⅲの柱が3本存在したことが影響している。2階ではほとんどの柱が損傷度Ⅰ程度であったため、層全体の被害としては小さく、長辺方向は小破、短辺方向は軽微に判定された。

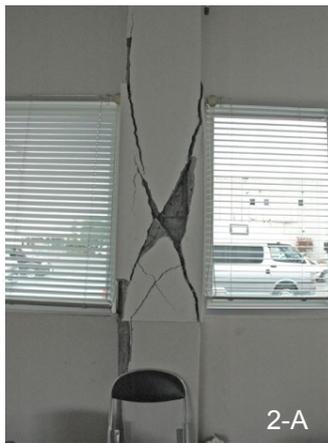
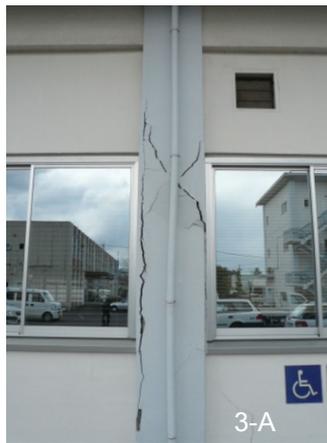
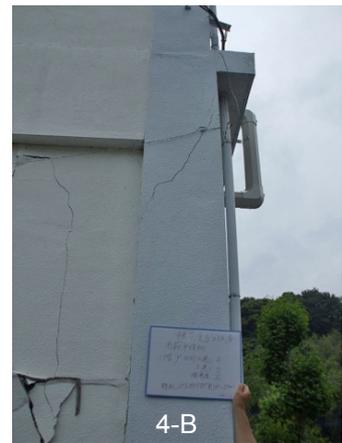
写真7 主な構造部材の損傷状況

(a)短柱のせん断破壊

(b)短柱のせん断破壊

(c)柱のせん断ひび割れ

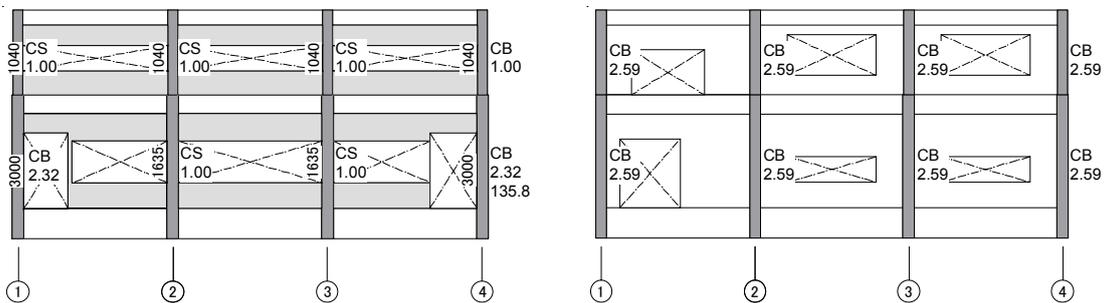
図 23 内法スパン考慮の場合の A 通りおよび B 通りのメカニズム図 (左: A 通り、右: B 通り)

コンクリートブロック造壁による柱の内法スパンの縮小を考慮した内法スパン考慮の場合は、長辺方向の A 通りの外柱はせん断柱、隅柱は曲げ柱に分類され、B 通りの柱は曲げ柱に分類され、実被害と対応している。また、構造耐震指標 I_S が長辺方向 1 階において 0.3 程度になり、実際の建物被害と適合している。内法スパン考慮の場合の A 通りおよび B 通りのメカニズム図を図 23 に示す。なお開口部の寸

法は設定した柱内法スパンとなっている。柱の破壊形式は、柱の内法スパン比の影響が大きいため、コンクリートブロック造の腰壁および垂壁においても剛域として考慮し、柱の内法スパンを適切に評価することが必要である。
