筑波大学建物及び周辺への立ち入り禁止に関する報告（2011.3.14 調査分）

建物の損傷状況（2011.3.14 調査分）

建物の損傷状況（2011.3.15 調査分）

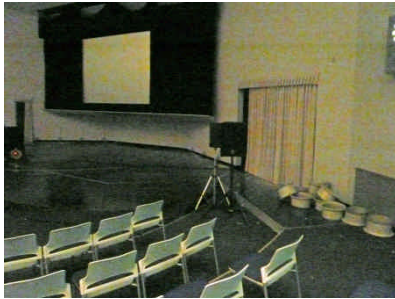
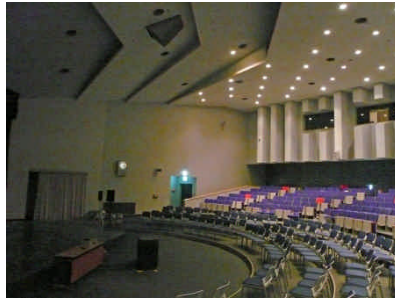
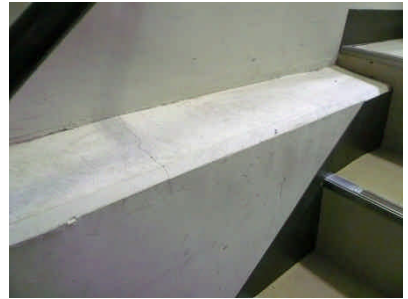
- ・ 大学会館ホール

建物・部屋名称	判定結果	判定日時	注 記
RC 3 階	大学会館講堂	安全	3/14 12 時	—
	大学会館ホール	要注意	3/14 12 時	<ul style="list-style-type: none"> ・エアコン吹き出し口落下 ・天板の点検が必要 ・大梁に曲げひび割れ 0.4mm ・雑壁ひび割れ 1mm
	大学会館特別会議室	要注意	3/14 13 時	<ul style="list-style-type: none"> ・天板の点検が必要 ・構造躯体は問題なし
	第 3 会議室	安全	3/14 13 時	—
	第 5 会議室	安全	3/14 13 時	—
	第 6 会議室	安全	3/14 13 時	—
	紫峰会事務室	要注意	3/14 13 時	・柱と壁に大きなひび割れ
	大学会館和室	要注意	3/14 13 時	・壁ひび割れ 0.8mm
RC 4 階	大学会館 B 棟	安全	3/14 14 時	—

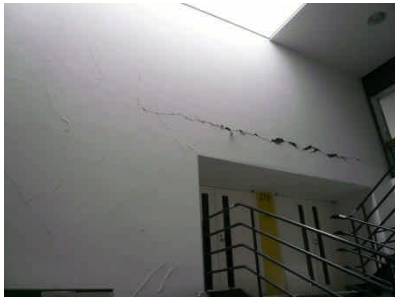
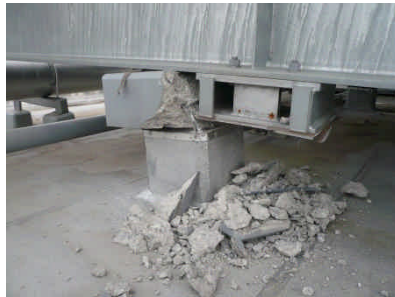
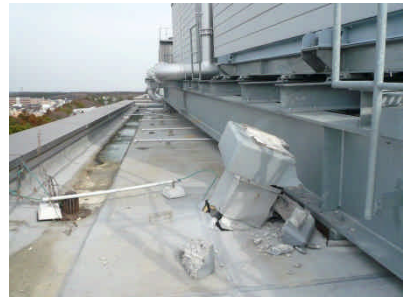
- ・ 5C 棟

建物・部屋名称	判定結果	判定日時	注 記
5C 棟 RC+S 6 階 (耐震補強済)	要注意	3/14 15 時	<ul style="list-style-type: none"> ・階段室の RC 壁ひび割れ多数 ・耐震ブレースの降伏 ・天板パネル落下 ・屋上冷温水器の基礎脱落
総合体育館 RC+SRC? 4 階	要注意	3/14 15 時	「体育館」 <ul style="list-style-type: none"> ・外壁パネル落下 ・RC 雑壁面外変形 ・全て柱に曲げひび割れ 0.5mm ・パネル接統梁の損傷 「ダンスホール」 <ul style="list-style-type: none"> ・柱の曲げひび割れ 1mm ・端部コンクリートの圧壊 ・かぶりコンクリートの剥落 ・2 次壁かぶりの剥落 ・ガラスが割れて落下

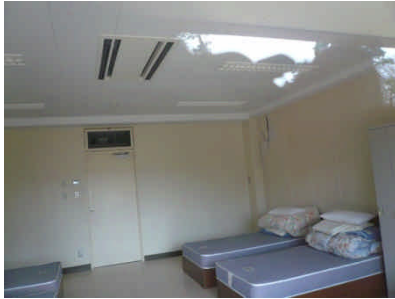
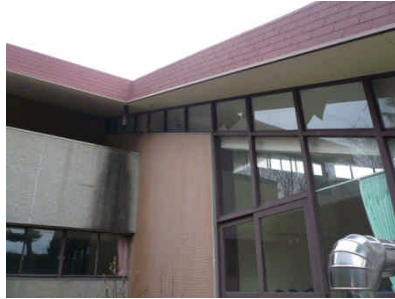
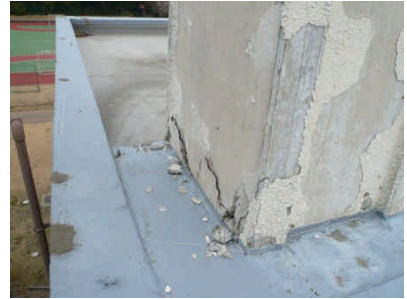
・合宿所

建物・部屋名称	判定結果	判定日時	注 記
合宿所 RC 2 階	要注意	3/15 10:05	<ul style="list-style-type: none"> ・窓ガラスの割れ ・外壁タイルの剥落 ・室内ボードの剥落 ・煙突の柱脚コンクリート圧壊
弓道場 S 1 階	安全	3/15 10:10	—
体芸図書館 S 4 階	要注意	3/15 10:45	<ul style="list-style-type: none"> ・窓ガラスの割れ多数 ・間仕切りボードの割れ多数 ・RC 壁のひび割れ多数 ・書庫の倒れ多数 ・天井送風口の落下 ・天板の落下

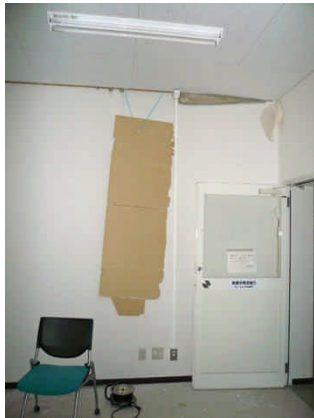
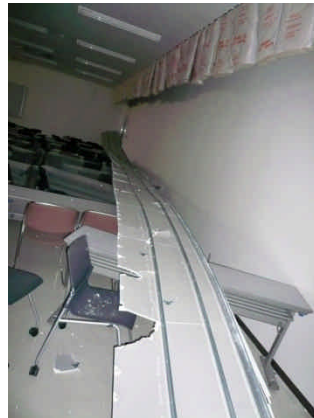
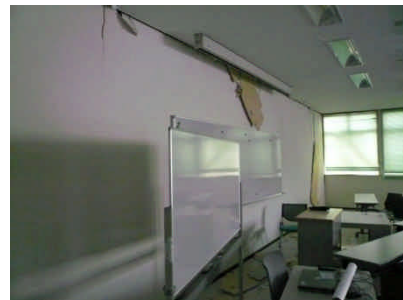
・共同利用棟 B

建物・部屋名称	判定結果	判定日時	注 記
共同利用棟 B S 2 階	要注意	3/15 11:20	<ul style="list-style-type: none"> ・間仕切りボードのずれ ・天井の吹き出し落下 ・天板の落下 ・窓ガラスの割れ
臨床講義室 A, B, C RC 3 階	安全	3/15 12:00	—

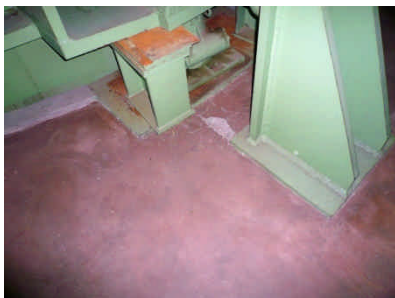
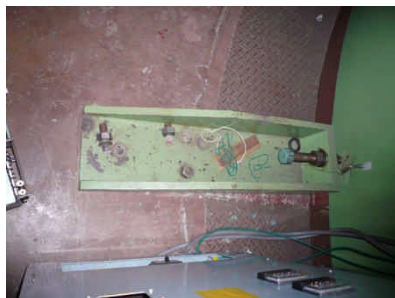
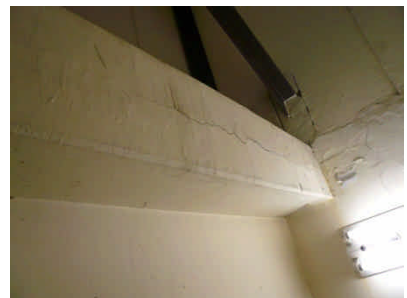
・加速器塔

建物・部屋名称	判定結果	判定日時	注 記
加速器塔 (応用加速器部門) RC 9 階	要注意	3/15 1:20	<ul style="list-style-type: none"> ・加速器タンク受け用スラブのひび割れ ・加速器受け具のアンカーボルト破断 ・スラブのひび割れ幅最大 3mm ・階段周りにひび割れ
共同研究棟 C RC 2 階	安全	3/15 1:20	—

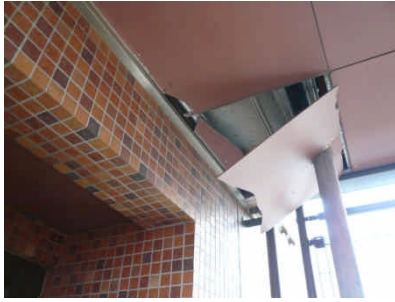
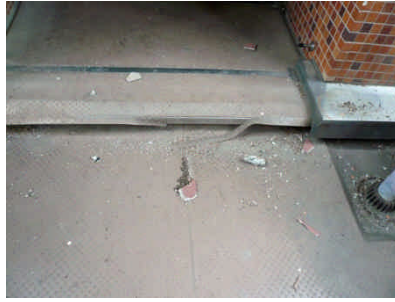
第一エリア

建物・部屋名称	判定結果	判定日時	注 記
人文社会学系棟と共同 研究棟 A の渡り廊下	要注意	3/15 1:40	<ul style="list-style-type: none"> ・天板の落下 ・エキスパンジョイントの損傷
