東北地方太平洋沖地震による茨城県南部（つくば市周辺）の災害調査報告

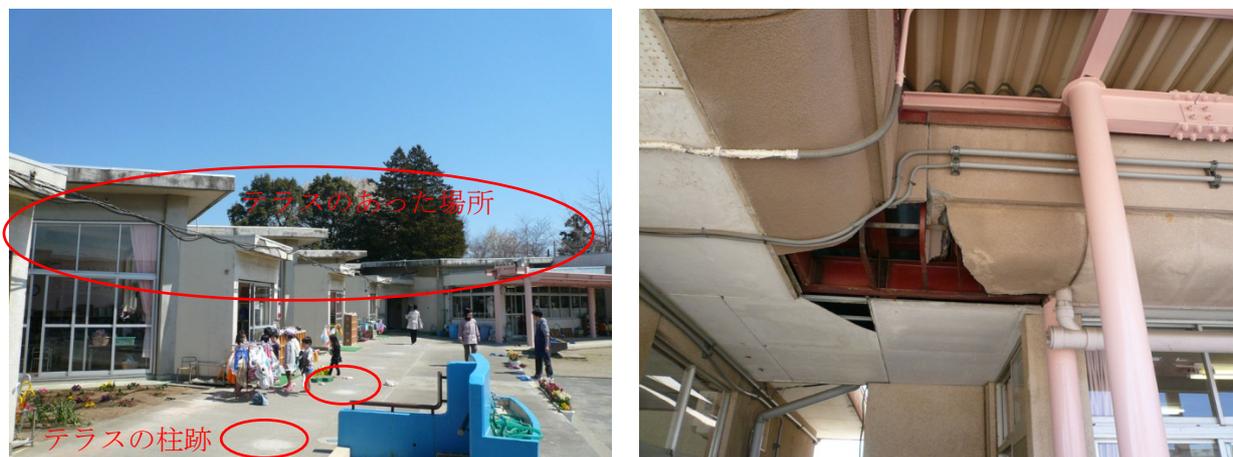
テラスを撤去して現在使用中。その他は，壁や天井のパネルが少し落ちた程度の軽微な損傷。

写真1 テラス撤去後の状況と外壁パネルの落下

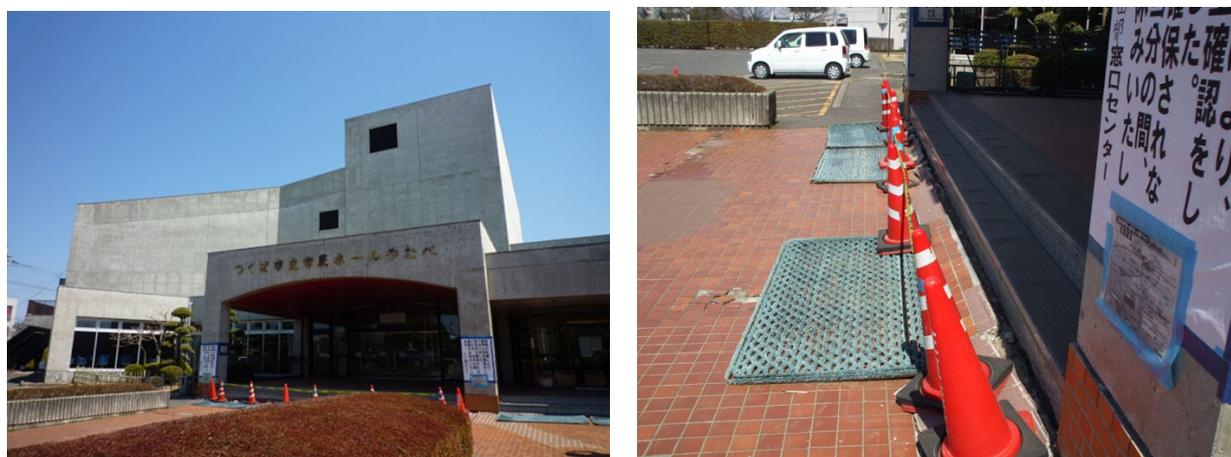
地盤変形で配管が損傷して使用禁止。建物被害は，基礎部と壁のひび割れ程度の軽微な損傷。

写真2 市民ホールやたべの外観と正面玄関の地盤変形

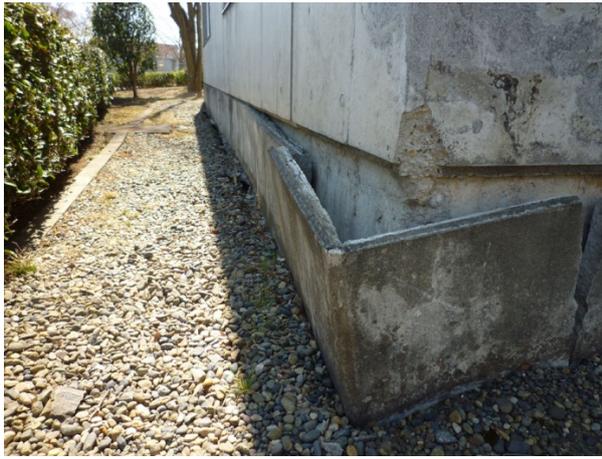
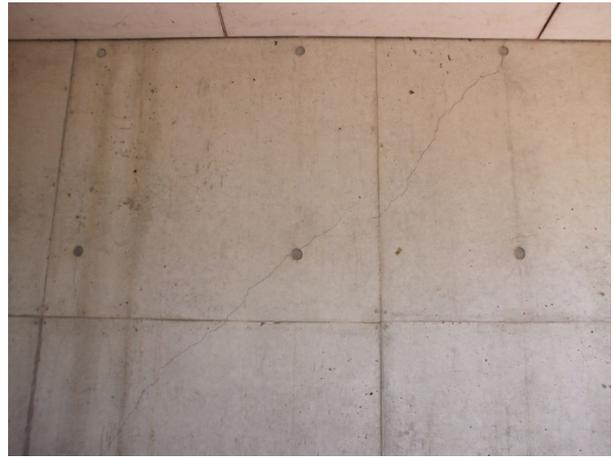
写真3 基礎の損傷と壁の斜めひび割れ

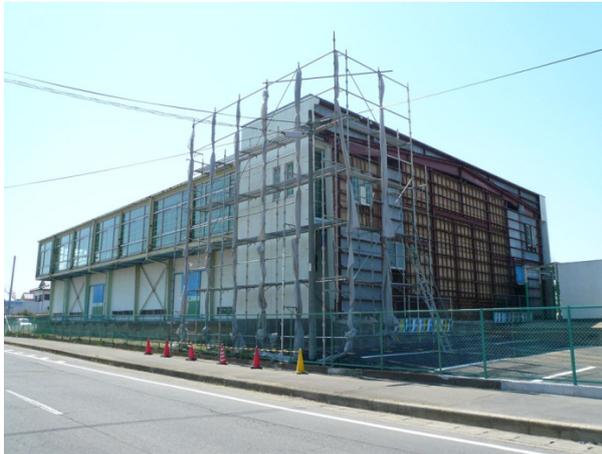
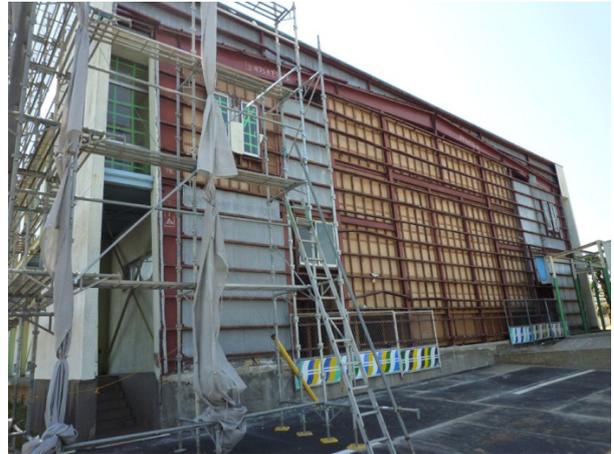
壁の剥落や鉄骨の座屈を確認。

写真4 谷田部小学校体育館の外観と壁の損傷状況

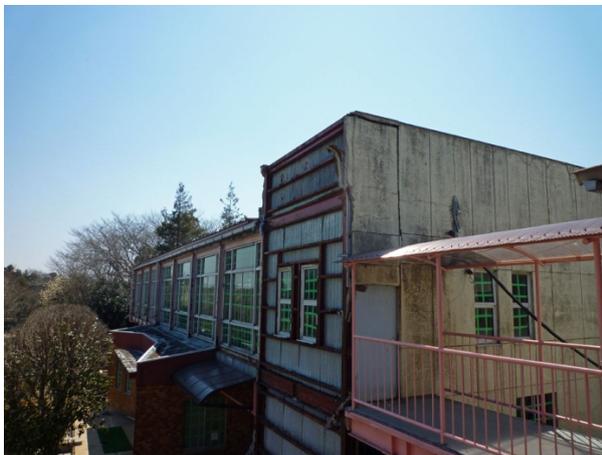
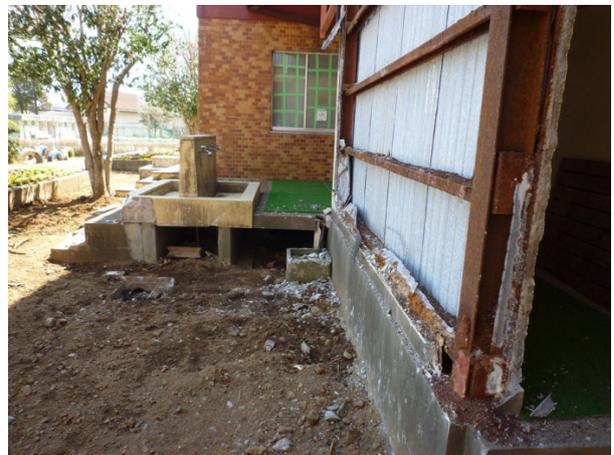
体育館は耐震診断済みでOK (Iso=0.7) と判定されていた。ブレースのボルト破損や外壁パネルの落下があった。校舎は耐震補強済みで軽微なひび割れ程度であった。

写真5 真瀬小学校体育館の外壁被害

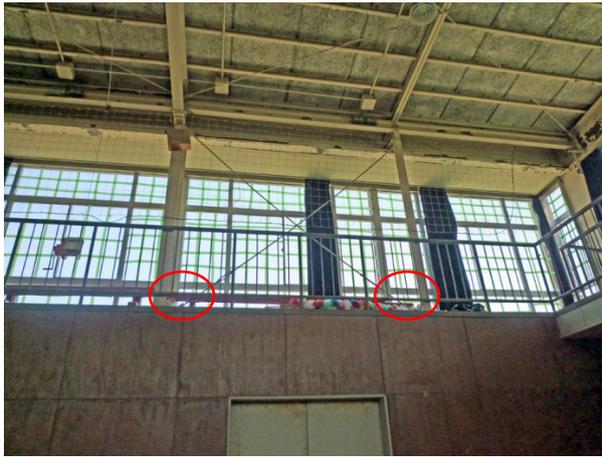
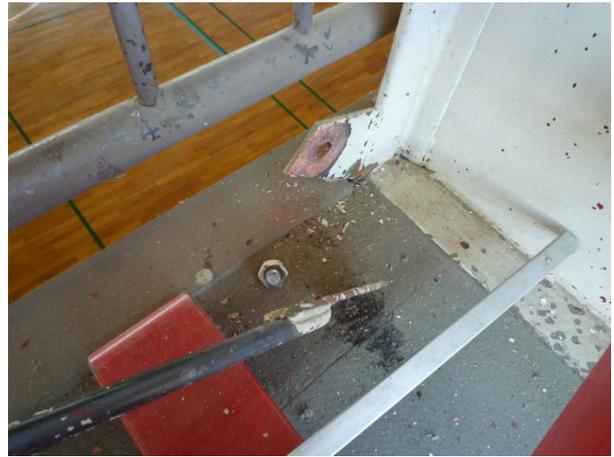
写真6 体育館ブレースのボルト破断

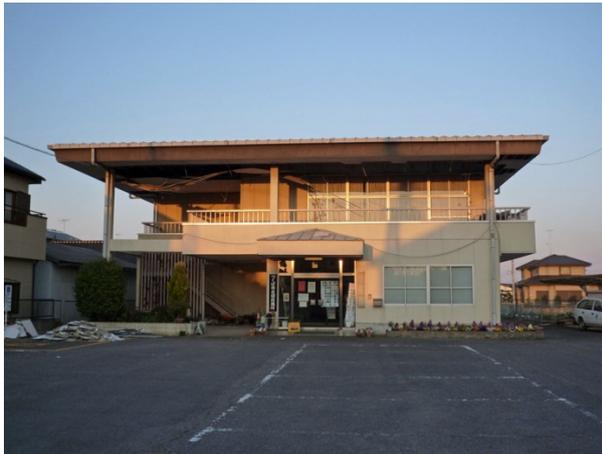
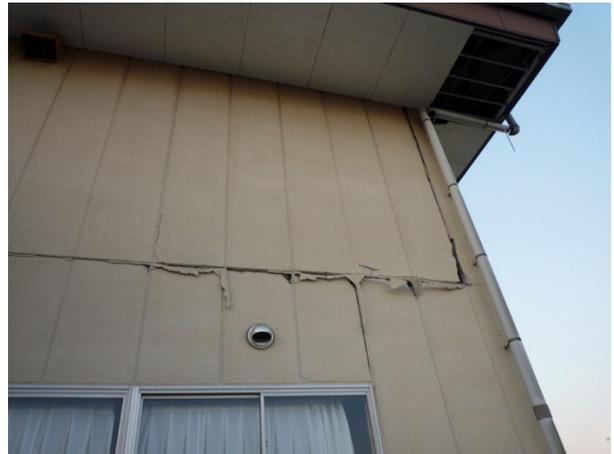
天井および壁の外壁パネルの剥落が確認された。S造で、構造躯体の損傷は軽微であった。

写真7 吉沼公民館の外観と外壁パネルの損傷

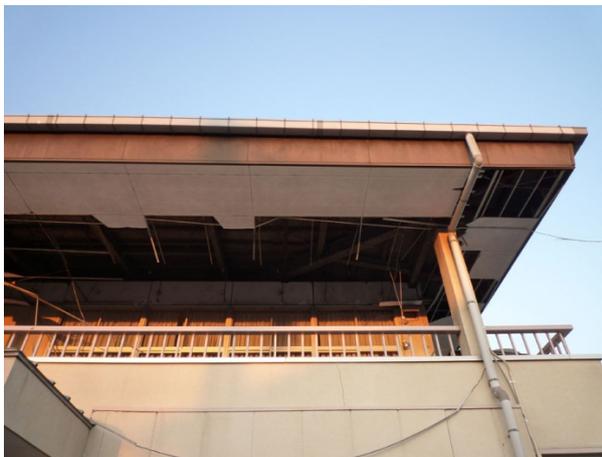
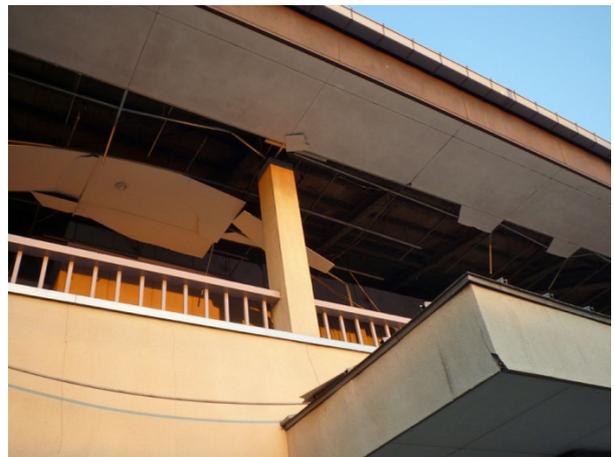
写真8 天井パネルの落下

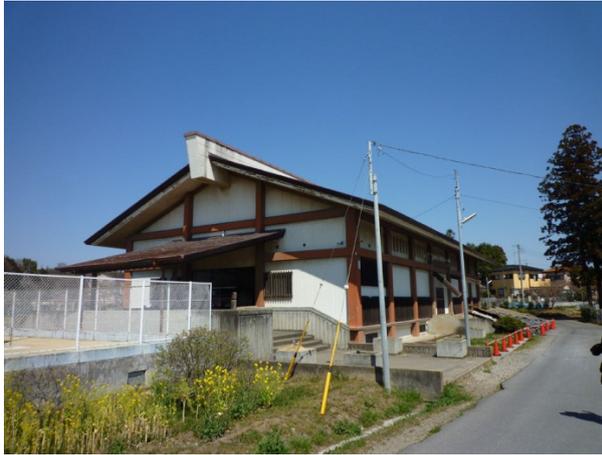
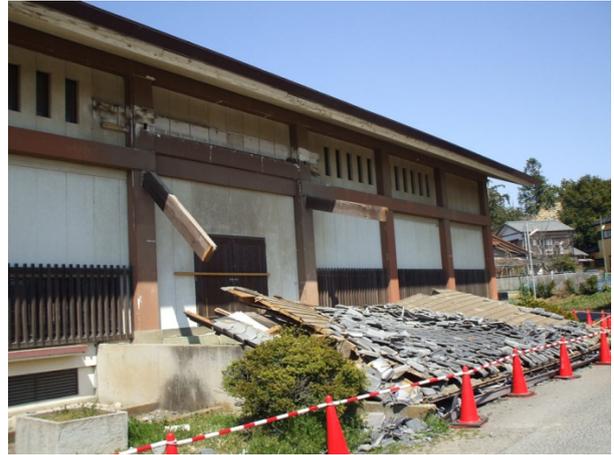
格技場は、木造屋根の落下、外壁パネルの落下、階段付近の柱の損傷が確認された。

写真9 武道館の外観と屋根の落下

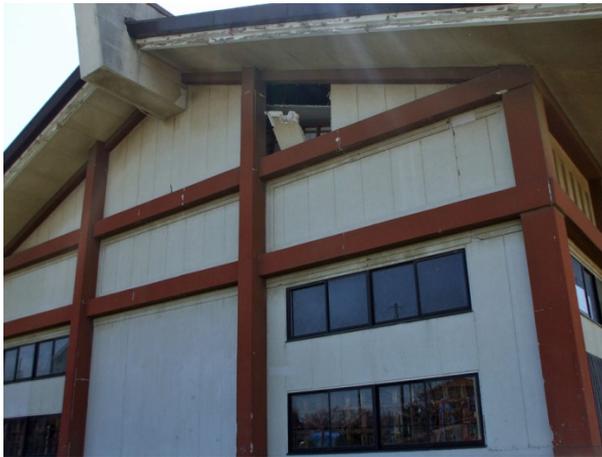
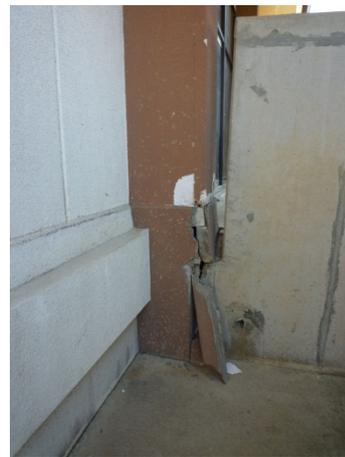
写真10 外壁パネルの落下と柱の損傷

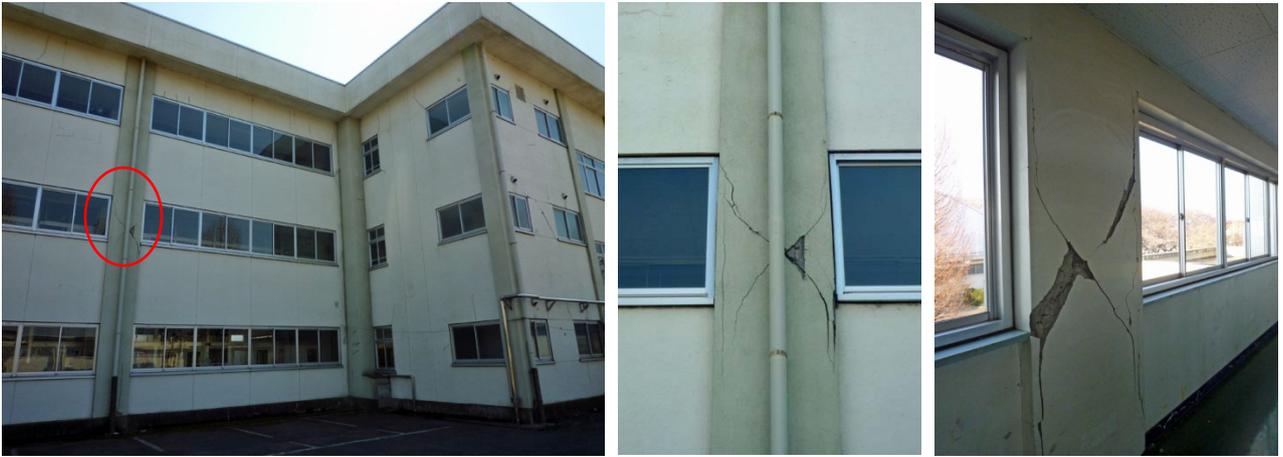
校舎は、北面2階と3階の柱や壁にせん断ひび割れが多数発生。特に、腰壁の付いた極短柱の損傷が大きい。2階の極短柱は、柱せい800mm程度、クリアスパン1400mm程度、主筋10-19φ、帯筋9φ@250。1階よりも2階と3階の損傷が顕著であった。南面1階の柱脚部に0.3mm程度のひび割れを確認。

写真 12 北面 2 階の極短柱のせん断ひび割れ

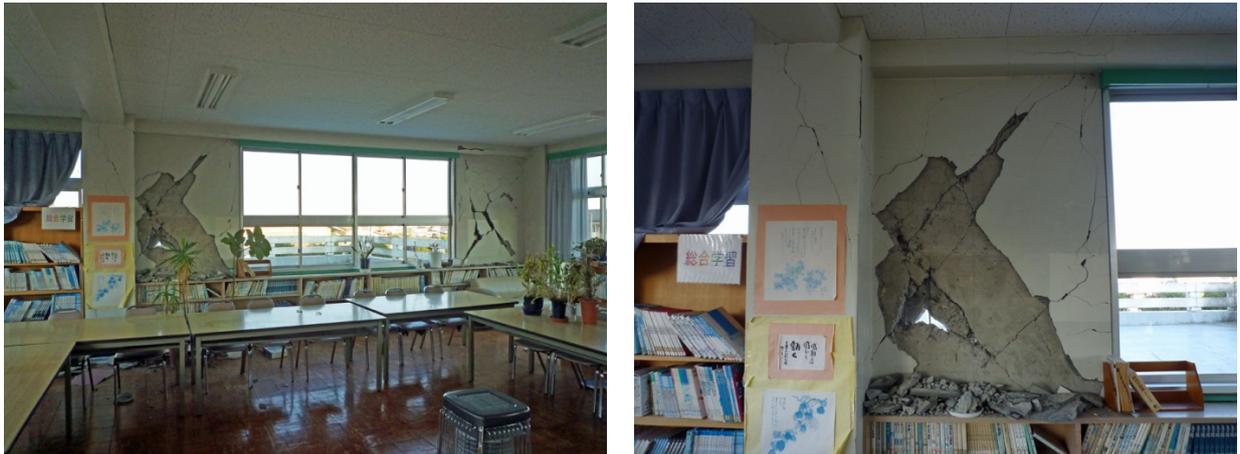
写真 13 図書室の壁と柱のひび割れ

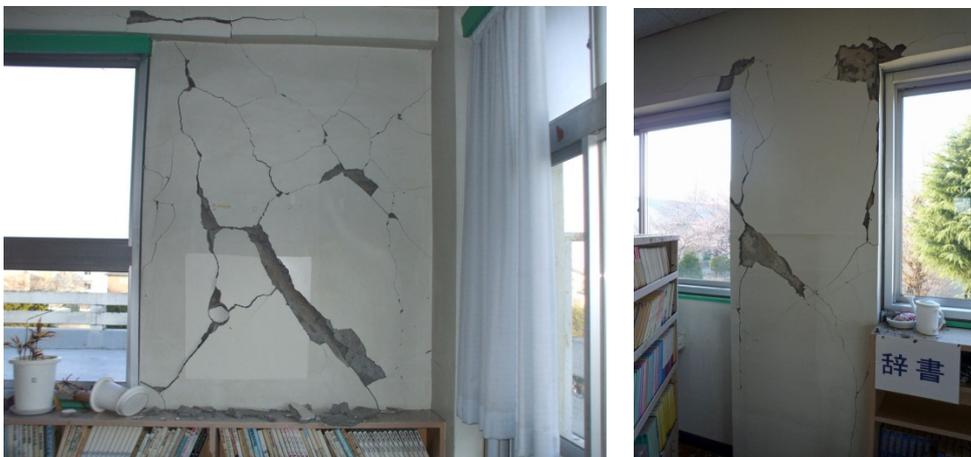
写真 14 図書室の壁と極短柱のひび割れ

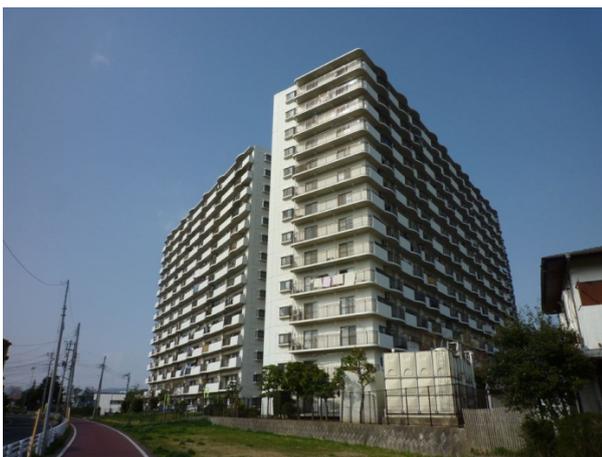
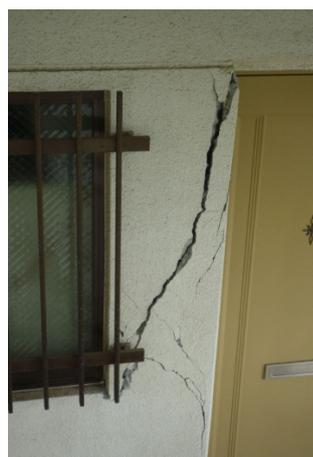
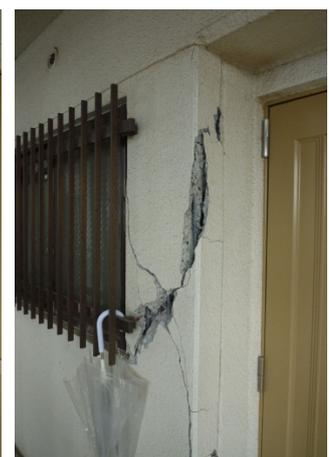
写真 15 土浦駅周辺マンションの外観と玄関付近のひび割れ

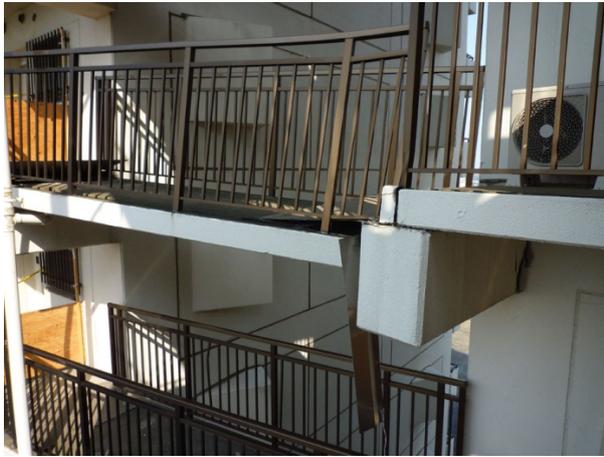
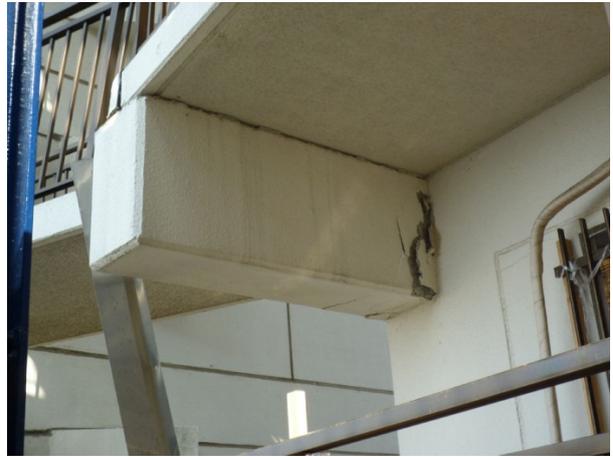
写真 16 土浦駅周辺マンションの渡り廊下の落下

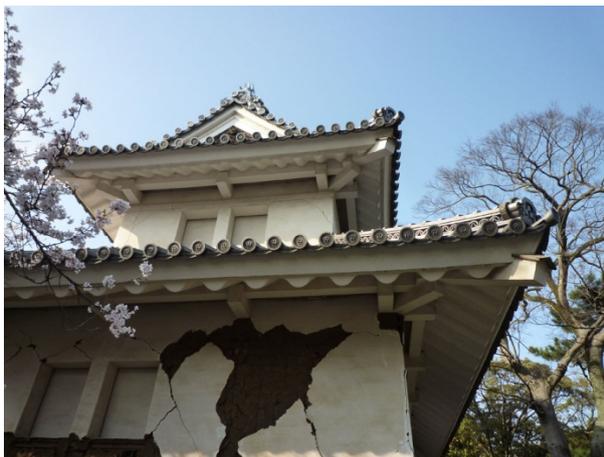
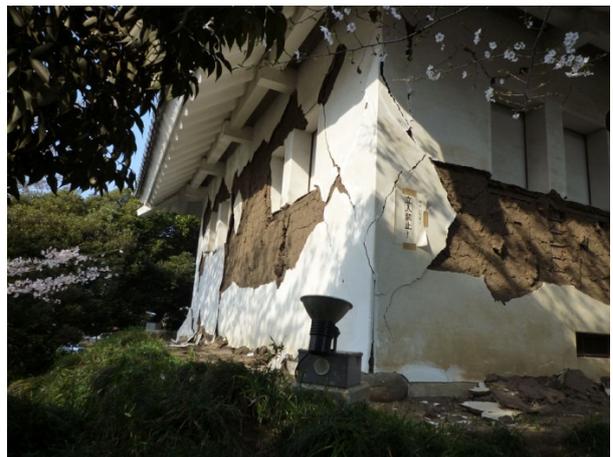
写真 17 城壁の剥落

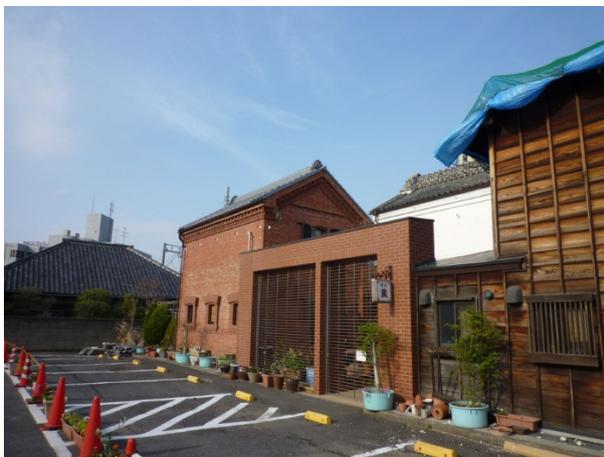
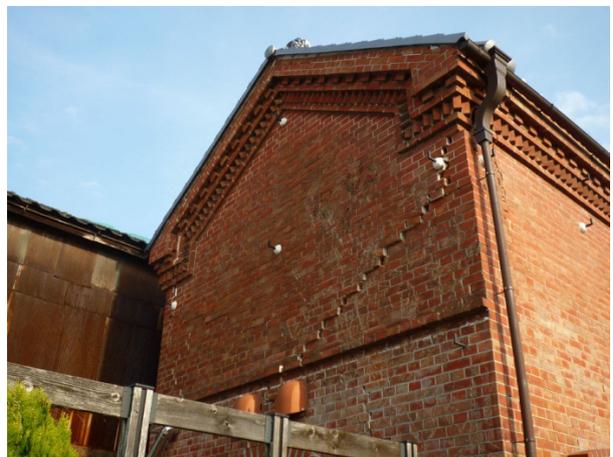
写真 18 煉瓦組積造壁のずれ

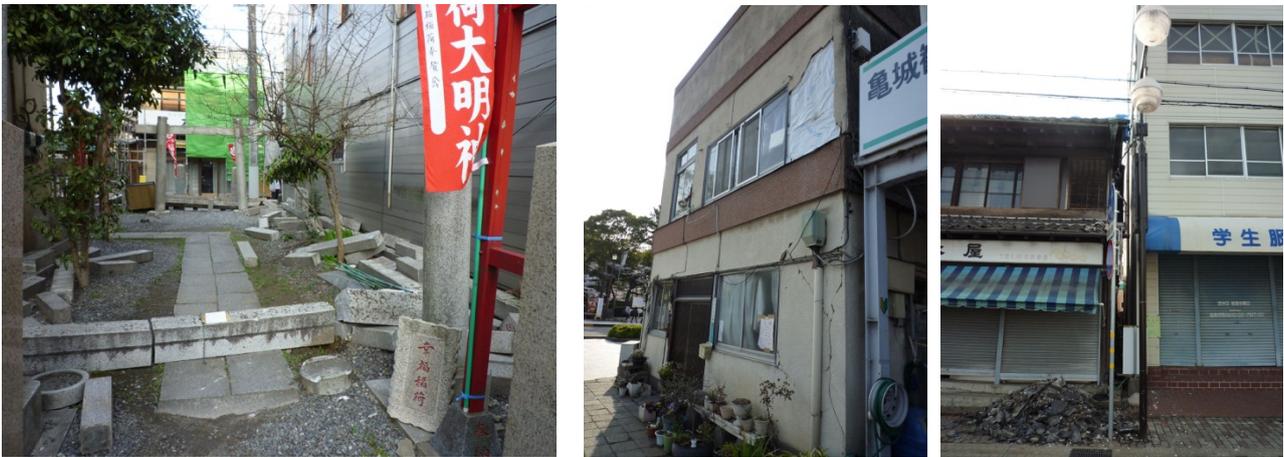
写真 19 神社境内と民家の被害

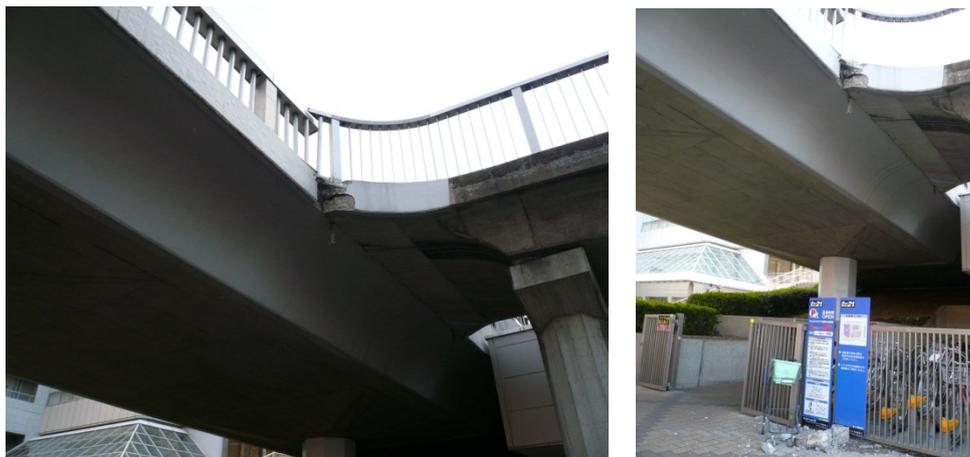
地震発生当日（3月11日）、つくば市の歩道橋においてコンクリートの剥落が確認された。

写真 20 つくば駅周辺の歩道橋の損傷

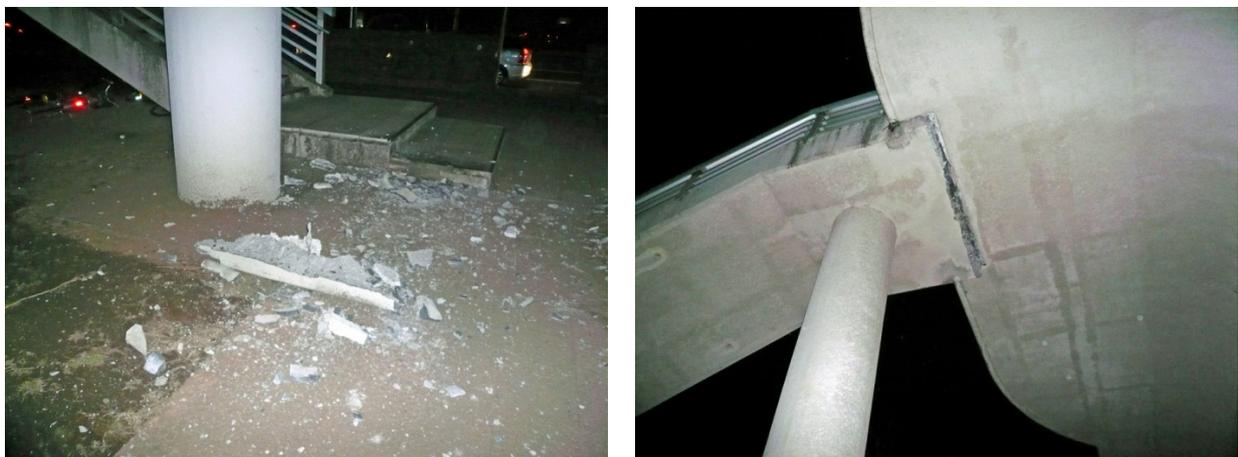
写真 21 つくば市並木の歩道橋の損傷
