調査結果速報 茨城県水戸市

非構造部材地震被害調査(11/03/27)報告

11/03/31 東京理科大学 熊谷 亮平

調査地区：茨城県水戸市

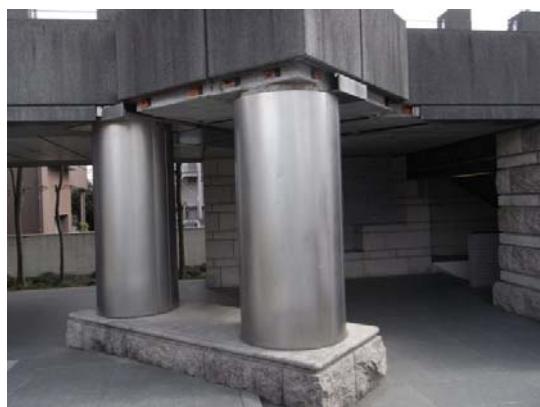
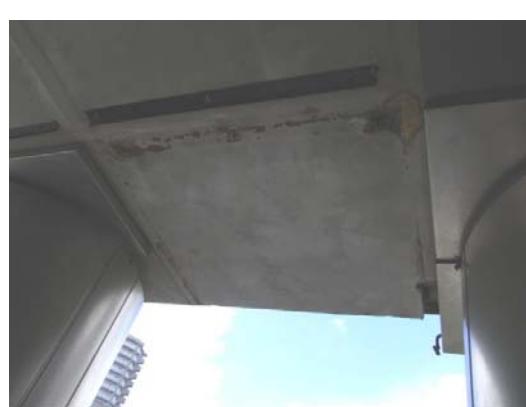
被害状況：上部渡り廊下の軒裏における天井パネル（金属製）、および軒先外装材が一部脱落。床に落下による傷は見られないため、外れた程度の被害とも考えられる。なお、今回の地震による被害かどうかは確認できない。

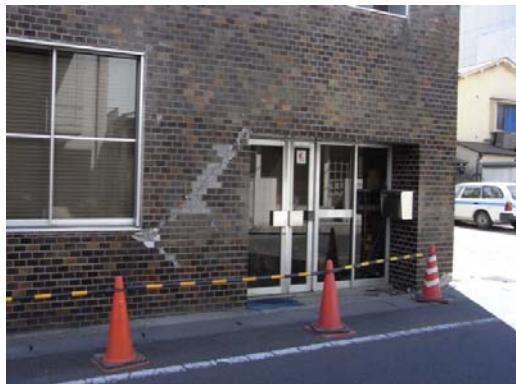
被害状況：1階入り口脇の壁にせん断ひび割れが見られ、他にも開口部廻りの外壁タイルの

欠落があった。

なお、この建物の周辺の事務所ビル、店舗外壁において同様のひび割れが多数見られた。

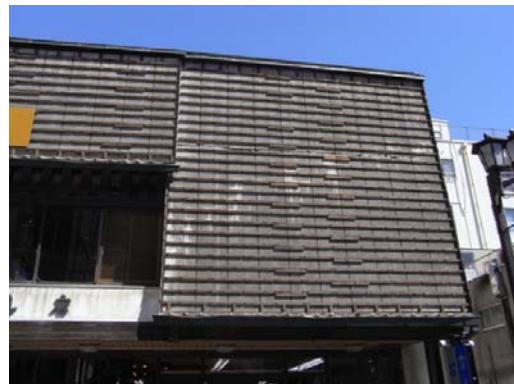
被害状況：正面外壁（2、3階部分）の仕上材が全面的に脱落。

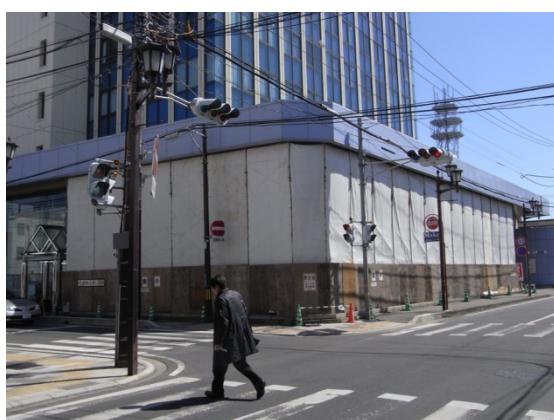
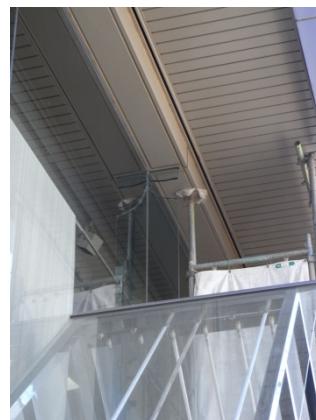
被害状況：ガラススクリーン両側リブの構法によるスクリーンの大部分で、ガラスが崩落している。なお、ガラスリブ部分も上端部付近で欠落が見られた。

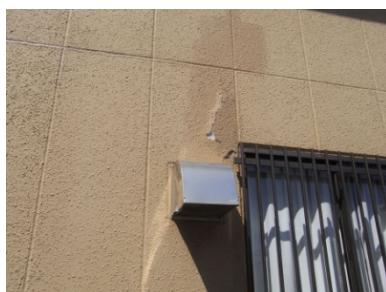
被害状況：建物側壁のALC壁の表面が剥がれていた。

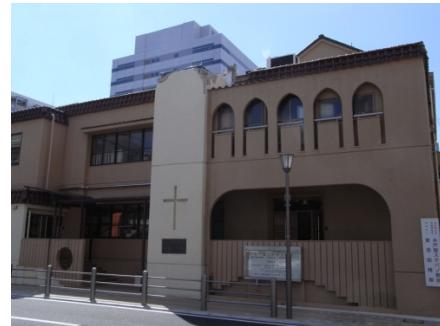
同／調査時

被害状況：塔の上部に大きなひび割れが入った（報道より）。調査時には落下の危険性から撤去されていた。また教会玄関のガラスが破損していた。

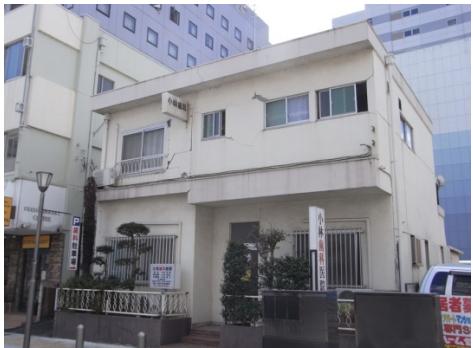
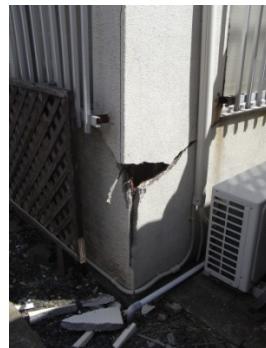
被害状況：建物外壁（ラスシート）に多数のひび割れが確認された。また、ラスシートの欠落が一部で見られた。

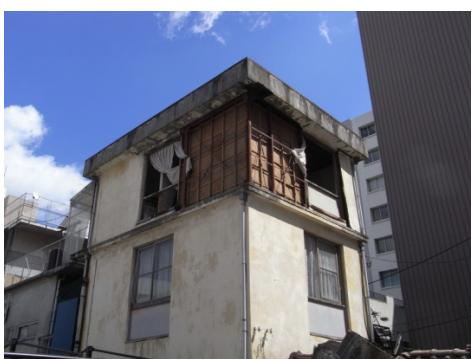
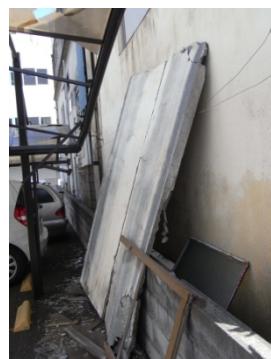
被害状況：3階部分の外壁（ラスシート）の崩落。2階と3階の間に蛇腹があることから、1、2階がRC造で、3階をS造で増築した可能性もある。

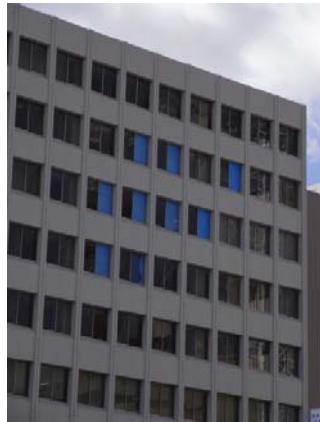
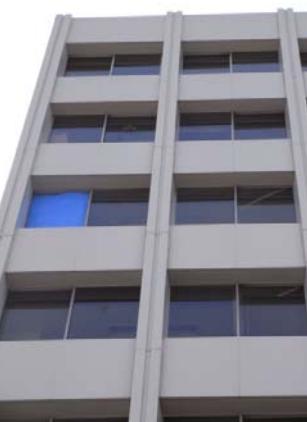
被害状況：正面外壁の窓ガラスの多くに割れ、ひび割れが見られた。窓の開閉方式は片引きであり、総じてはめ殺し部分のガラスが損傷していた。

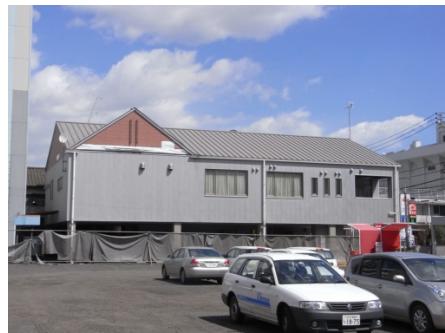
被害状況：側壁の破風部分下端の外壁パネルが落下。2階外壁との取り合い部分。

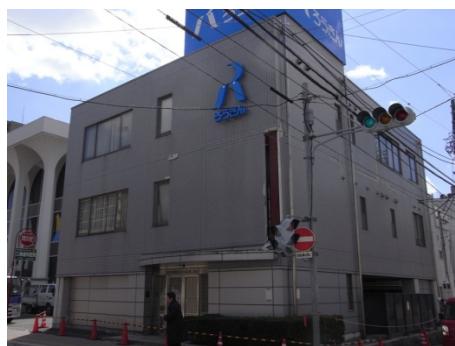
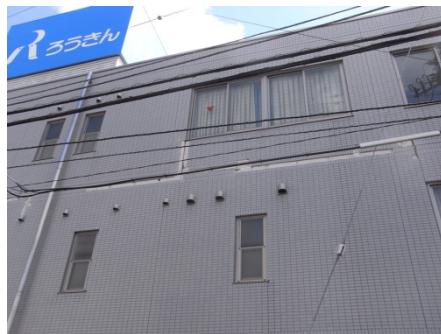
被害状況：縦壁挿入筋構法による ALC 壁タイル張り仕上げの外壁で、層間変位によりタイルの脱落、および建物 2階隅部の ALC パネルが脱落している。ALC パネルをまたいでタイルが張られており、タイル仕上がり層間変位への追従を阻害して脱落した可能性がある。

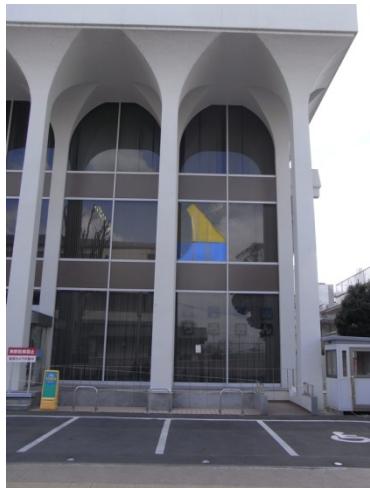
被害状況：建物正面外装のいくつかのガラスが割れている。

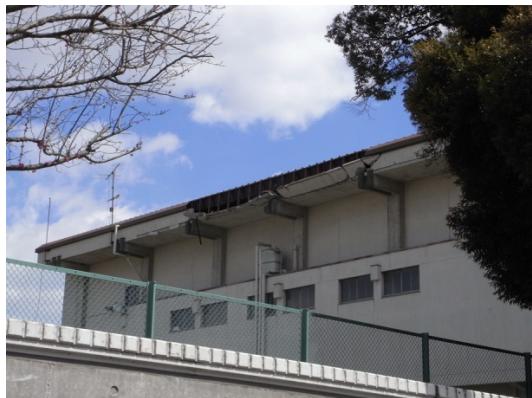
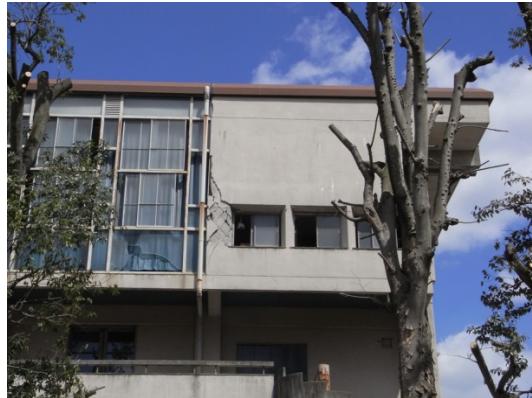
被害状況：軒先のコンクリート立ち上がり壁の一部分が崩壊。また、3階開口部周辺にせん断ひび割れが確認された。

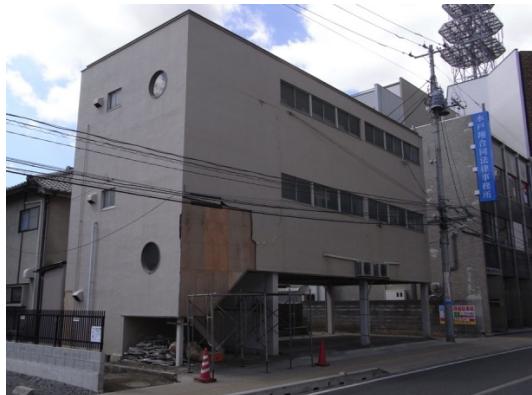
被害状況：建物正面外壁のラスシートのひび割れ、および崩落が見られた。

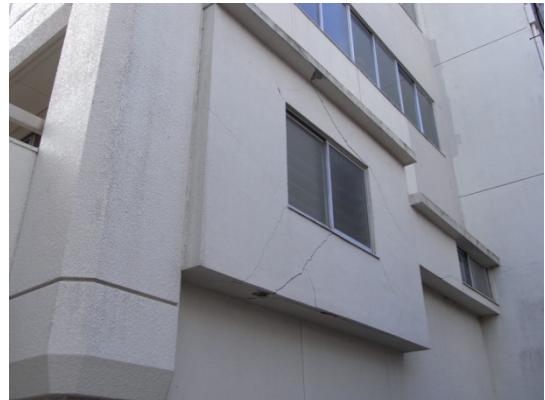
被害状況：1階玄関脇の壁にひび割れ、北側外壁のコンクリート張り出し部にひび割れが見られた。外壁のPC版には目立った損傷は認められなかった。

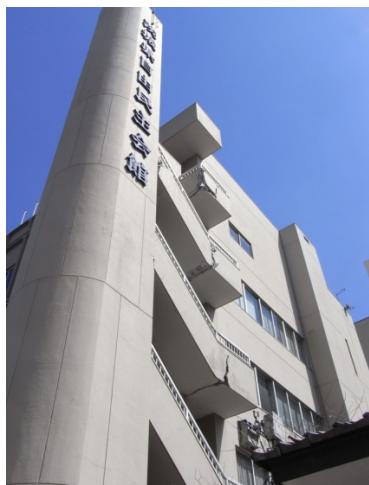
被害状況：建物隅部の外部階段と踊り場の間でスラブに大きなひび割れが見られた。隅部の塔状の部分が地震時に大きく振れたことが一因と推測される。また、周辺の民家では瓦の飛散の被害が見られた。

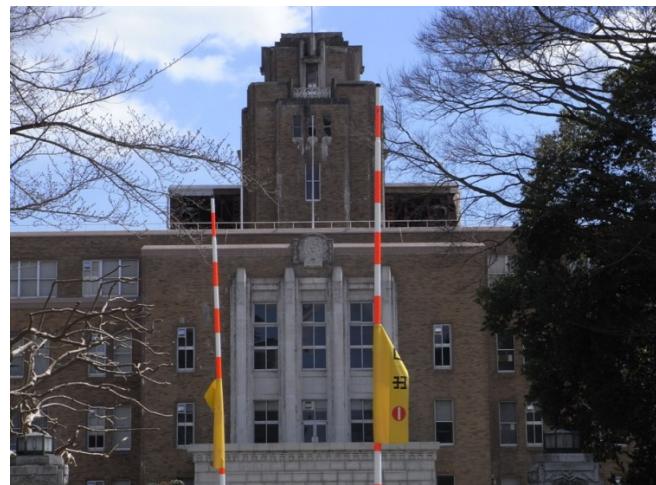
被害状況：建物上部の塔屋部分（中央の塔状部の両脇）の外壁がなく鉄骨骨組が見えている。塔屋は増築部分のように見え、パネル状の外壁が落ちた可能性があるが、近づいて確認することができないため詳細不明。また、庁舎敷地内部および周辺の地盤面のずれ、隆起による舗装材の剥がれなどが多数見られた。三の丸庁舎とは道路を挟んだ向かいにある水戸地方裁判所では、敷地を囲う擁壁の倒壊が確認された。

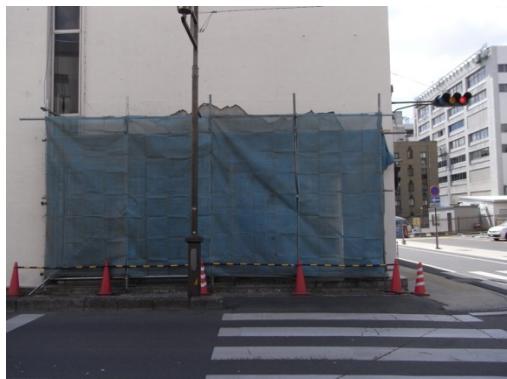
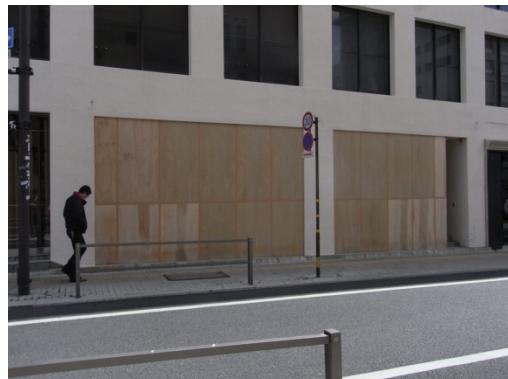
被害状況：1階北側コンクリート外壁の仕上材が広範囲に脱落している。また、西側1階のショーウィンドウ部分がベニアで覆われており、ガラスが割れていることが確認された。この建物の他、ショーウィンドウのガラスの割れはAエリアでいくつか散見された。また、同じ街区の東側の水戸南第一生命ビルでタイルの一部欠落が見られた。

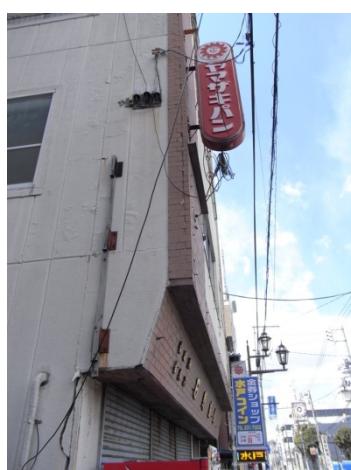
被害状況：建物側壁部分を見ると、正面外壁のALCパネルに沿ってひび割れが縦に通っており、落下の危険性があると思われる。また、同建物付近の3階建てのビルで3階部分のガラスの割れが確認された。

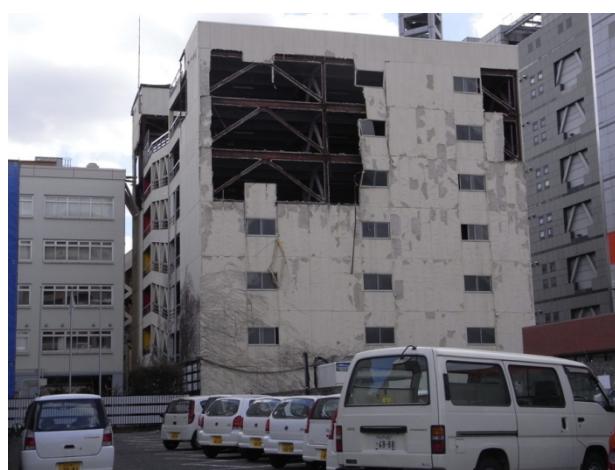
被害状況：「黄門さん通り」と反対側の北側外壁上階部分のALCパネルが多層にわたり大規模に崩落。

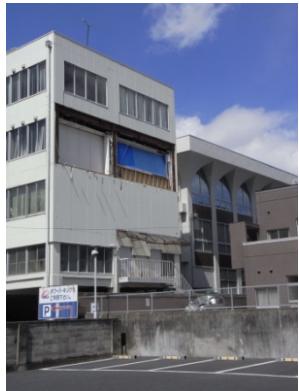
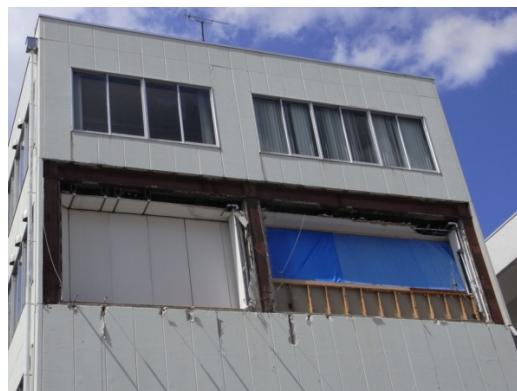
被害状況：4階東側外壁全体のALCパネルが落下している（建物直下の車が潰れている）。取り付けは縦壁挿入筋構法であることが確認された。

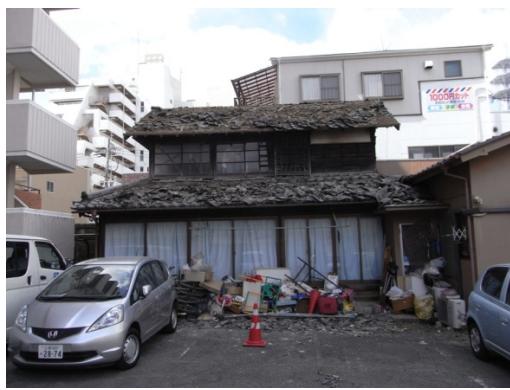
被害状況：瓦屋根の全面的な破損および飛散。

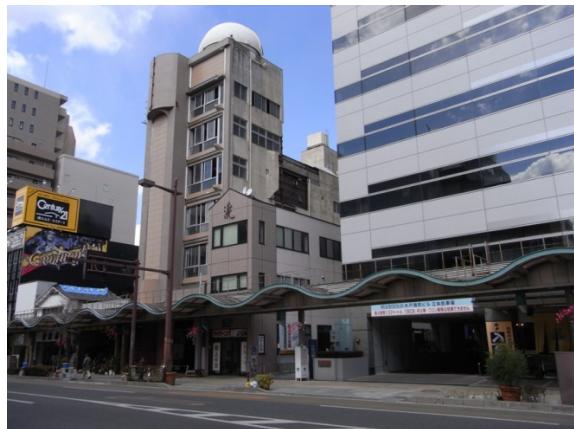
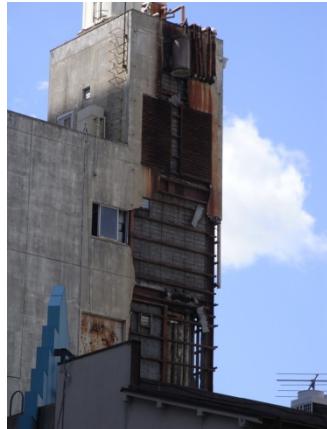
被害状況：北側外壁のラスシートが大規模に落下している。東側外壁にも同様の被害が認められた。また、南側から見ると、建物内部の天井が落下していることが確認された。

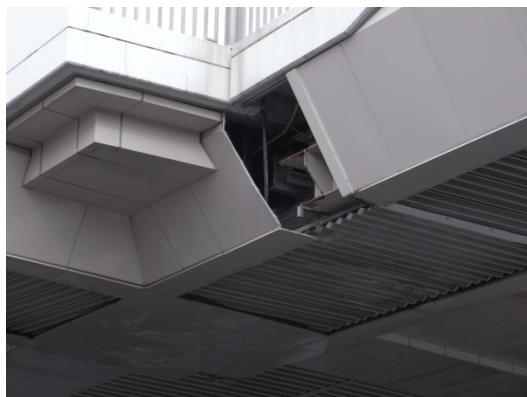
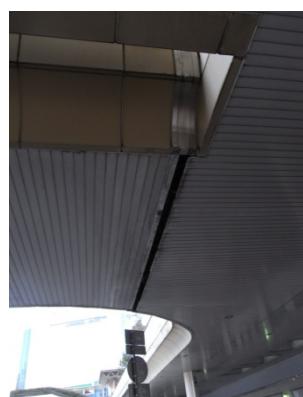
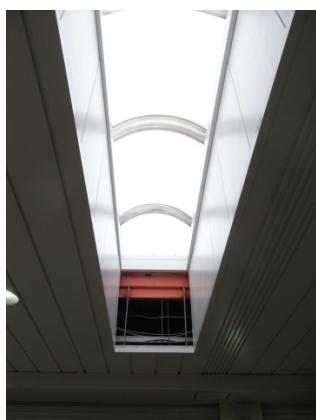
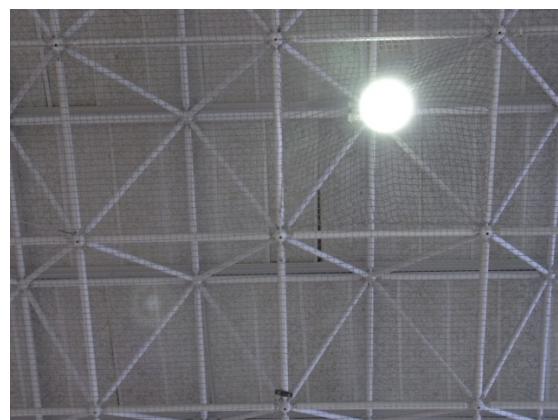
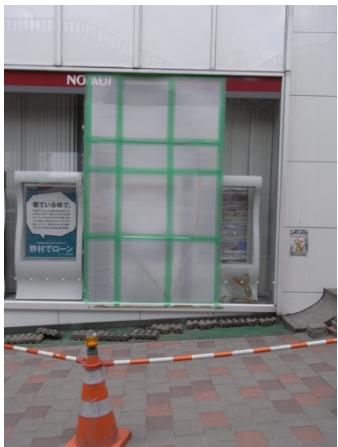
被害状況：ペデストリアンデッキ上裏のカバーが外れている箇所があった。また、エキスパンションジョイント部のカバーの変形、めくれ、外れている箇所は複数見られた。デッキに上がる階段はひび割れ等の損傷により通行止めになっていた。駅ビルと歩道との間などで、地盤の隆起により大きくずれていた。駅コンコースのトップライト側壁のパネルがない箇所が複数あり、損傷により破損したと考えられる。駅改札前ホール天井の岩綿吸音板がずれていた。駅ビル北側1階の店舗のショーウィンドウのガラスが割れていた。

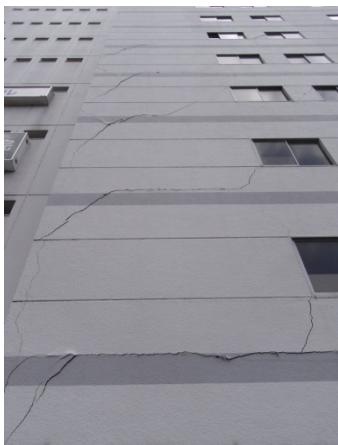
被害状況：北側正面外壁に下階から上階まで同じ位置にひび割れが見られた。また、周辺の建物でも、ガラスの割れ、開口部廻りのタイルの脱落、外壁のひび割れが見られた。

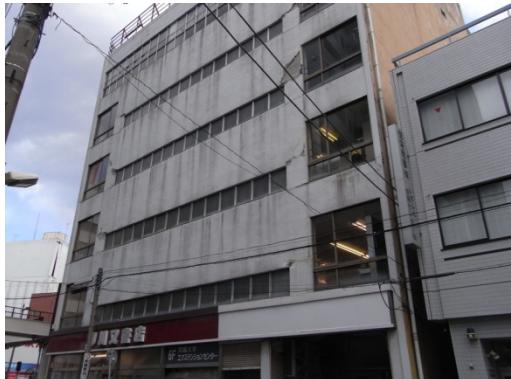
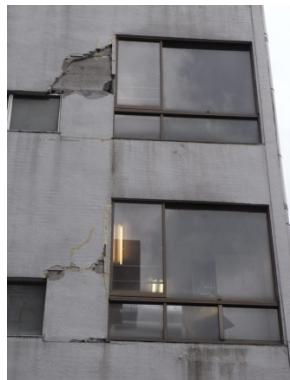
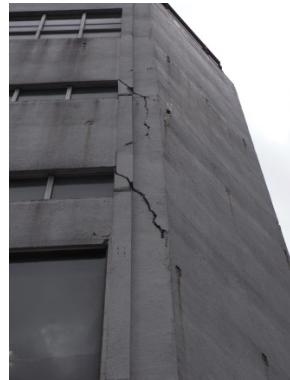
被害状況：開口部廻りなど外壁にひび割れが多数確認され、危険性が高いと思われる。外壁仕上材剥落箇所より、現在の仕上げモルタルの下にタイル仕上げがあることが確認された。2 階東側のガラスが一枚割れている。

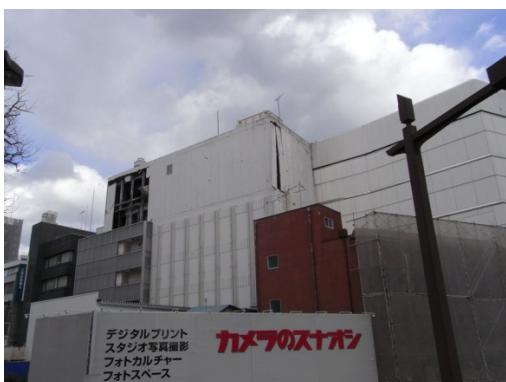
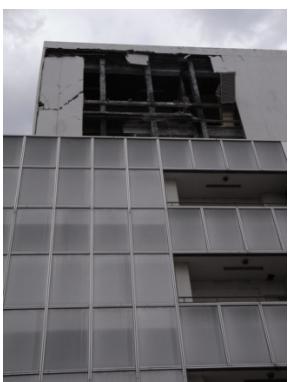
被害状況：西側上階外壁の ALC 版下端が外れ、脱落の危険性がある。北側上階外壁の ALC 版は広範囲に落下しており、地面にパネルが散乱していた。このビルは二年前に閉店していることが入り口に掲示されていた。

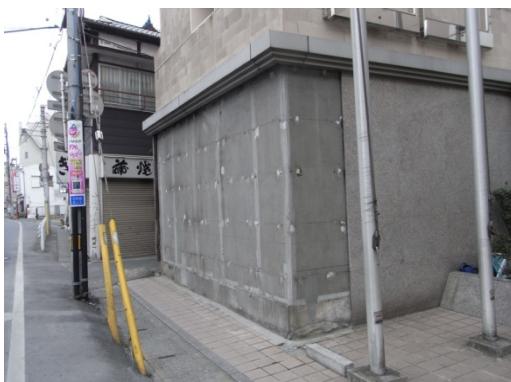
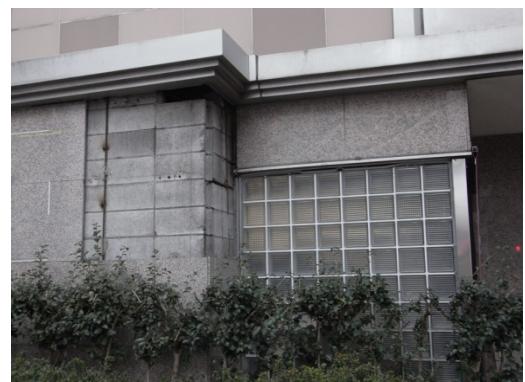
被害状況：西側 1 階の外壁の石パネルが広い範囲にわたって破損。落下の危険性から撤去したと推測される。

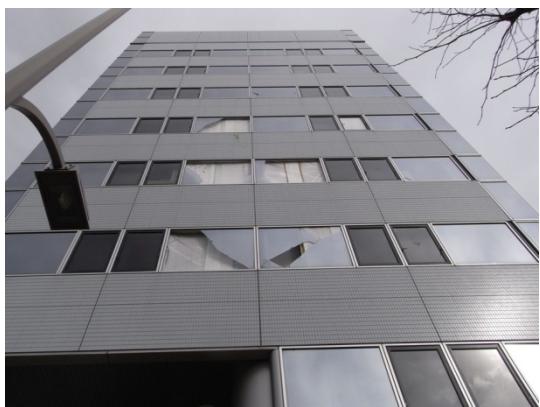
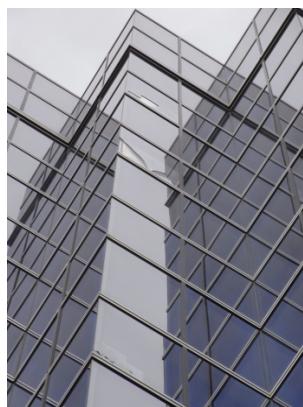
被害状況：西側外壁の窓ガラスが複数枚割れている。横連窓のため層間変位で損傷したと思われる。また、南西側隅部の凹凸状の外壁では、ガラスの突き合わせ部分で割れている。また、周辺では液状化現象の被害が確認され、歩道の隆起や砂の噴出、道路の陥没が多数見られた。

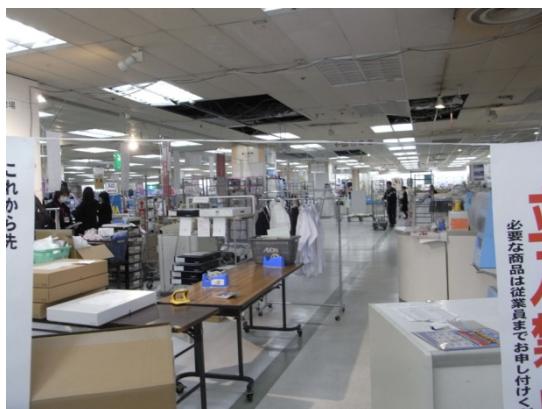
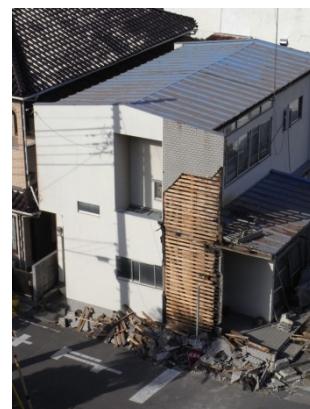
被害状況：内部天井の一部が破損し、撤去されていた。また、その隣にある木造住宅では外壁のラスモルタルが落下していた。

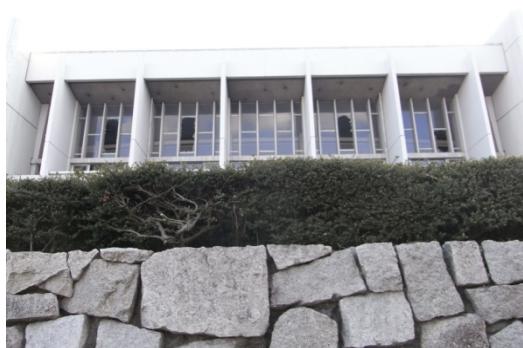
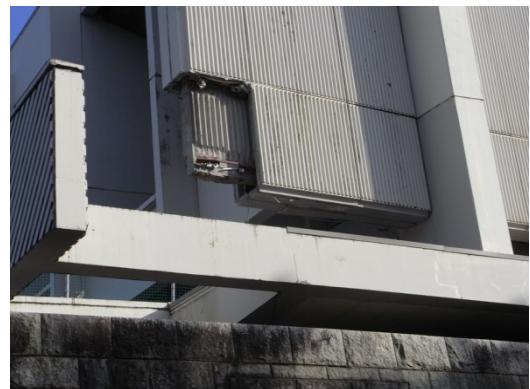
被害状況：北東側外装のガラスが複数枚割れていた。地震時に割れたのでたたき落としたとも考えられる。また、北側隅部の上階外壁張り出し部でPC版が一枚落下していた。

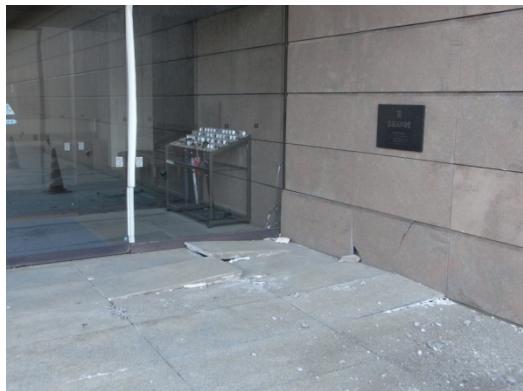
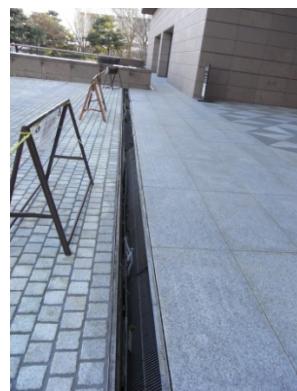
被害状況：1階入口脇の舗装パネルと外壁仕上げの石パネルが取り合い部で押し出され破損していた。また、同じ壁の上部でも、庇状の部分との取り合い部で壁の石パネルが一枚破損していた。2階メインエントランス前の舗装部分では、排水溝のグレーチングが排水溝に落下していた。

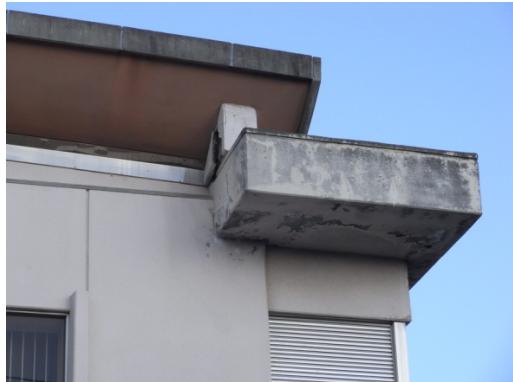
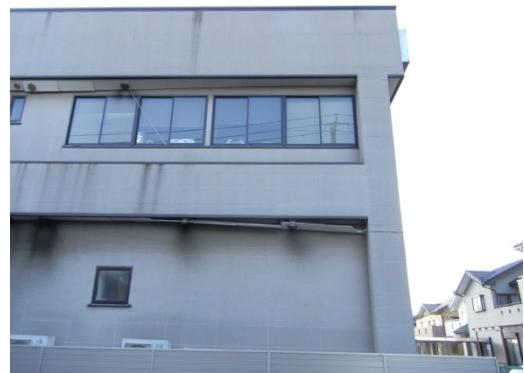
被害状況：体育館の屋根軒先の下のコンクリートが破損していた。また、小学校の隣のビルでは、梁型張り出し部の軒天パネルが外れていた。

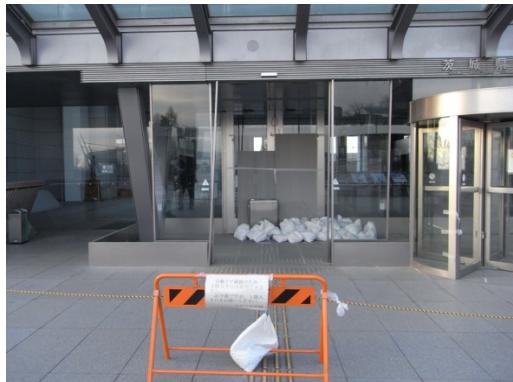
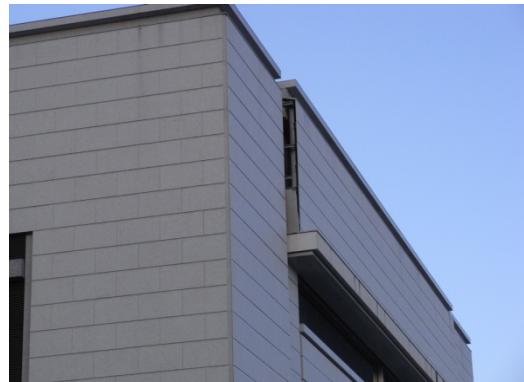
被害状況：県庁舎正面入口風除室のガラスが割れていた。県庁舎前の歩行デッキの手摺の石パネルが脱落していた。県議会議事堂南側外壁上部の外装材の石パネルが脱落していた。県警察本部の建物では、正面入口上部のガラスが割れていたが、ブルーシートで覆われていたため詳細不明。

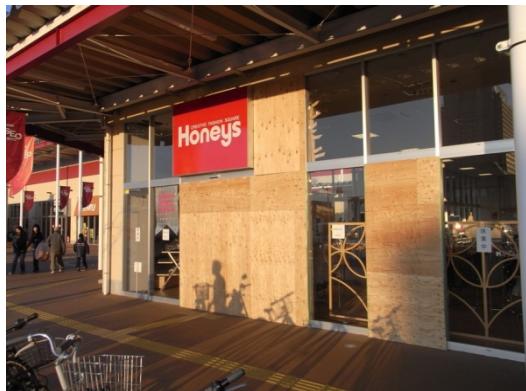
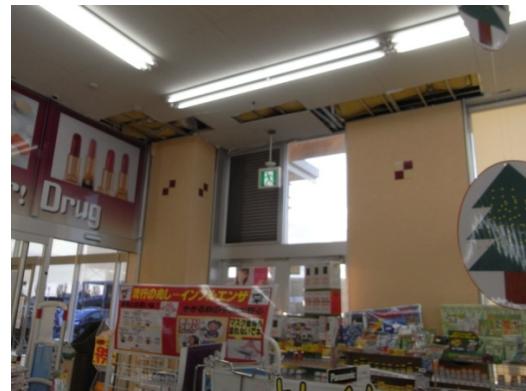
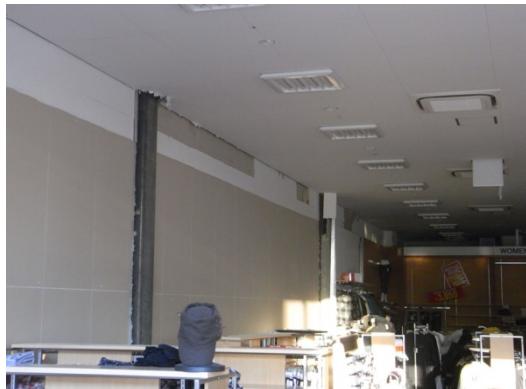
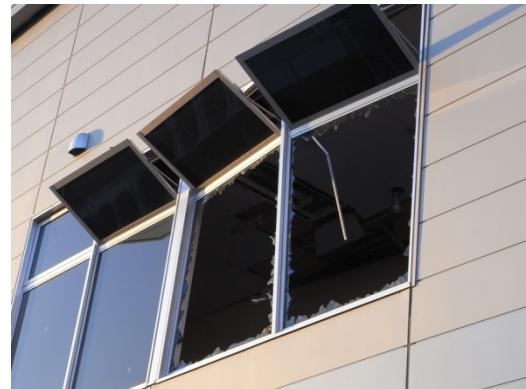
被害状況：1階外装ガラスの落下が複数見られた。店舗内部では天井の落下、柱型内装材のずれや脱落が見られた。破損した柱型内装材の動いた方向から、南北方向に大きく揺れたことが推測される。外壁のALCパネルには軽微だが多くのひび割れが散見された。別の店舗棟では、内部天井や設備機器の落下により、外壁の窓ガラス・サッシが大破していた。

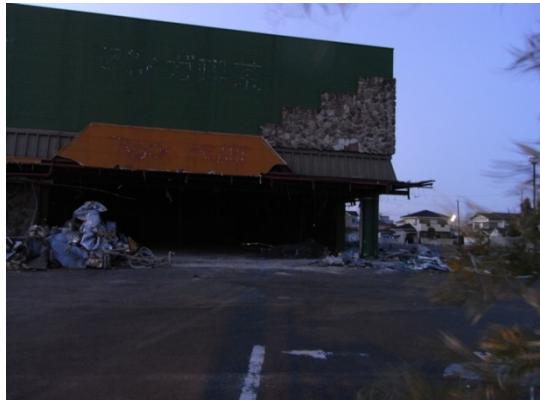
被害状況：2 階部分の外壁パネルが大部分にわたり落下している。建物足元に工事足場が散乱しているため、解体中であった可能性が考えられる。
