長周期地震動を受ける隣接建築物の棟間衝突・崩壊解析 IMPACT AND COLLAPSE ANALYSIS OF NEIGHBORING BUILDINGS UNDER LONG-PERIOD GROUND MOTION

Daigoro ISOBE¹, Tokiharu OHTA², Tomohiro INOUE³, Fujio MATSUEDA⁴

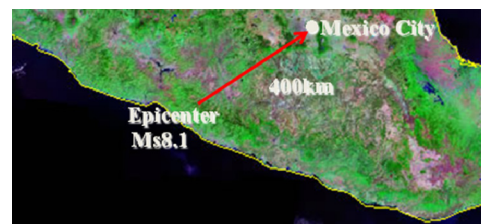
図 1 メキシコ市と震源地の位置関係

1985 年メキシコ・ミチオアカン地震 Ms8.1 では、震源地から 400 km も離れたメキシコ市 (図 1 参照) において、特定の固有周期を有する高層建築物が長周期地震動により多数倒壊した^{1)~3)}。倒壊した建築物の中には、図 2 に示すような 3 棟がエキスパンション・ジョイントにより連結されたトラテロルコ団地の Nuevo Leon 棟が含まれていた。この建物は RC 造であるが、地震により南棟の 1 棟を残し、北棟と中央棟の 2 棟が完全に倒壊してしまった (図 3 参照)。これは、建築構造の耐力低下や地盤の不同沈下に伴う固有周期の変化、軟弱地盤が引き起こす地震波の伝播位相差などにより、隣接する建物が異なる揺れ方をした上、長周期地震動に伴う共振現象が重なり、隣接する建物同士の衝突が生じたからと考えられる。このように、固有周期の長い高層建築物は長周期地震動下で長時間に亘り大きく揺れるため、隣接する建物間の距離が短い場合に棟間衝突が起こる危険性が出てくる。特に都市部に高層建築物が近接している箇所が多数存在する我が国では、これは
