1901 CTV ビルの崩壊挙動に関する有限要素解析

Finite Element Analysis on Collapse Behavior of CTV Building

○正 磯部 大吾郎 (筑波大) 非 恩田 江理 (筑波大院)

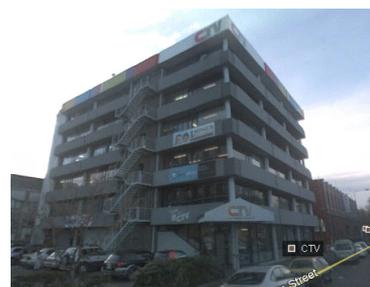
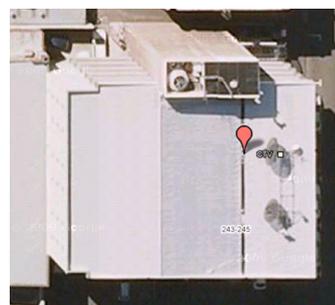
Fig.1 CTV building before earthquake

(a) Global view (by Google street view)

(b) Upper view (by Google map)

図 1 に示す CTV ビルは、6 階建ての RC 造であった。これをモデル化するために、RC 部材のひび割れ強度および降伏強度として以下に示す諸式²⁾を使用した。

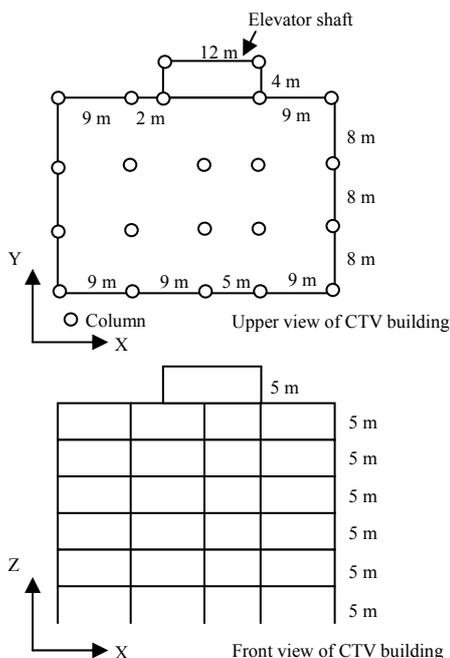
Fig.2 Model dimensions estimated from pictures

$=a_i/bD$, p_w :せん断補強筋比 $=a_w/b\chi$, a_i :引張鉄筋断面積, a_w :全主筋断面積, a_w :せん断補強筋1組の断面積, χ :せん断補強筋の間隔である。曲げ剛性の履歴曲線としては, Degrading tri-linear (D-tri)型³⁾を採用した。部材の破断に対しては, 部材を構成する各要素の曲率, 引張軸ひずみおよびせん断ひずみによる判定条件を用いた。図1等から推定したモデルの寸法を図2に, モデルの部材データを表1, 2に示す。使用したコンクリート強度は 23.5 N/mm^2 , 鉄筋の引張降伏応力は 411.6 N/mm^2 , 破断臨界値は一律に曲率: 3.3×10^{-3} , 引張軸ひずみ: 0.17 , せん断ひずみ: 4.0×10^{-3} とした。線材のみをモデル化し, 床と壁については重量のみを考慮して床荷重を一律に 400 kgf/m^2 とした。また, 減衰は考慮していない。入力波とした CCCC 波を図3に示す。

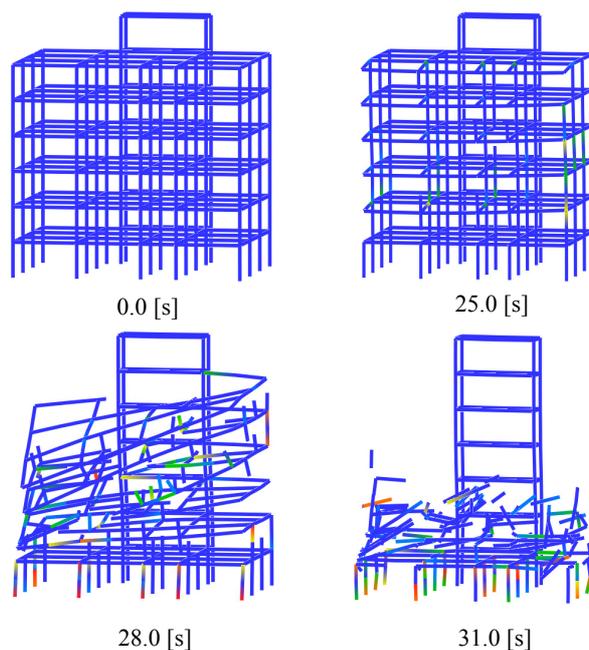
Fig.4 Collapse behavior of CTV building

解析結果を図4に示す。波形入力後 13 s 程からエレベータシャフトを中心に徐々に振れ振動が増大し, 25 s 付近に 3

階で生じた層崩壊を起点として建物が一気に倒壊する様子が確認できた。

本稿では, 内部構造や部材寸法等の推定値を元に CTV ビルをモデル化しているため, 定量的にその倒壊要因を特定できたとは言えない。しかし, 構造的に強い箇所を中心に偏心運動が起こり, それがかきかけとなって倒壊に至ったことは十分に考えられる。
