ASI-Gauss 法による阿蘇大橋崩落プロセスの検証

Verification on collapse process of Aso Bridge during the 2016 Kumamoto earthquakes by ASI-Gauss method

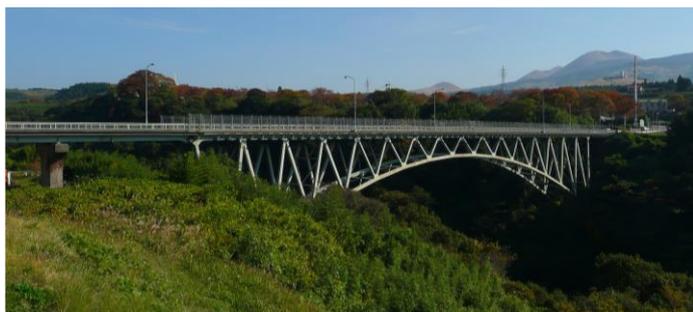
Figure 1 Aso Bridge

2016年4月に発生した熊本地震では、熊本地方全域に大きな被害が生じた。地震動により多くの橋梁が被害を受けており、本研究ではその中でも本震直後に崩落した阿蘇大橋（図1）に着目した。阿蘇大橋背面の斜面は本震直後に大規模に崩壊しており、阿蘇大橋が崩落した（図2）。この斜面崩壊は崩壊土量が約50万m³と推定されている程大規模なものであった。阿蘇大橋崩落の原因として、これまでの調査研究等により次の4つの要因が大きく関与しているものと推測されている。(1)地震動による主要部材の損傷、(2)地盤変動による主要部材の損傷、(3)崩土（斜面崩壊土砂）による荷重増大、(4)基盤崩壊による支持部欠損。

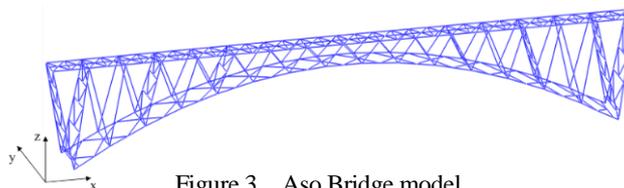
Figure 3 Aso Bridge model

本研究では図 3 に示すように、阿蘇大橋のアーチ区間（上路式トラス逆ランガーアーチ橋、132m）をモデル化した。モデル右側が斜面崩壊側である。コンクリート床版はモデル化しておらず、床版の荷重が作用する部材の密度を調整することで、床版の死荷重を再現した。はり要素によりモデル化しているため、各部材の接合部の詳細まではモデル化していない。解析モデルの要素数 1372、節点数 696、部材数 686、部材形状数は 52 種類である。この 52 種類の断面積、断面 2 次モーメント、塑性断面係数などの解析に必要な諸元は、設計図面⁽²⁾に記載された部材寸法から忠実に再現した。境界条件としてアーチ支承部の節点を拘束している。一般に、座屈現象は鋼構造物の崩壊の主要な要因の一つである。阿蘇大橋の場合、主要部材であるアーチリブや補剛桁は、部材が降伏する前に座屈は発生する可能性が低いことをオイラーの座屈荷重の式より確認した。そのため、本解析に用いる崩壊基準として、主要部材の接合部の破断による判定を用いた。

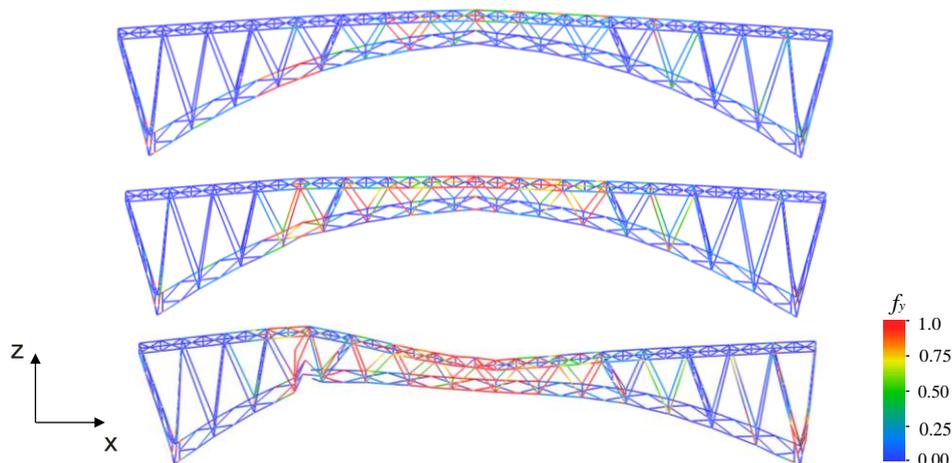
Figure 6 Progressive collapse by landslide materials load at scenario 4

シナリオ 4 における変形図を図 6 に示す。まず崩土が堆積することにより、まず初めに左岸側のアーチ部材に応力が集中、部材接合部が降伏し塑性ヒンジが生じることで、接合部が折れ曲がるように変形する。アーチ部材がある程度変形すると、上部工の中心部の部材にも応力が集中し、アーチ部材の変形を抑制する。さらに荷重が加わると上部工の中心部材は下向きに折れ曲がるように変形し、やがて破断した。部材が破断し、上部工中心部材が荷重を受け持つことが出来なくなると、抑制されていたアーチ部材の変形が進み、その後崩落に至った。シナリオ 2~4 の比較からわかる通り、地盤変動による崩落が生じなければ（シナリオ 0 の 2 倍以内）、地盤変動量が大きくなるにつれて崩土の荷重に対する強度が増大する傾向を示した。この要因は、地盤変動によってモデル中央部が上方に変位し上に凸状の変形を示し、各主要部材には圧縮力が加わり、その後に載荷した崩土荷重は逆に全体的に下方に変位を与え、下に凸状の変形を与えることになるため、地盤変動による変形がプレストレス状態を与えたためと考える。

シナリオ 4 では, 基準となる地盤変動量と, シナリオ 1 でモデルが崩落した基準の 2.0 倍の地盤変動量との中間値である, 1.5 倍の地盤変動量をモデルに作用した。そして他と同様に堆積土砂の高さを変化させることで, 崩落に至る崩土の堆積高さを調査した。その結果, 堆積高が 2.2m の時は, モデルは崩落せず, 2.3m の時, 崩落する結果が得られた。基準の 1.5 倍の地盤変動が発生していた場合, 阿蘇大橋は崩土が 2.2m~2.3m 堆積すると崩落することが判明した。シナリオ 3 と同様に, シナリオ 4 の場合も地盤変動の影響により, 崩土の荷重に対する強度が上昇する結果が得られた。シナリオ 4 においてもシナリオ 2・3 と同様の破壊形態を示した。以上, シナリオ 1~4 の解析結果を表 2 に示す。
