腐食した鉄筋コンクリート部材の付着割裂性状に関する腐食損傷調査

筑波大学 学生会員 ○中山 裕司
 鉄道総合技術研究所 正会員 大屋戸理明
 筑波大学 正会員 八十島 章
 筑波大学 正会員 金久保利之

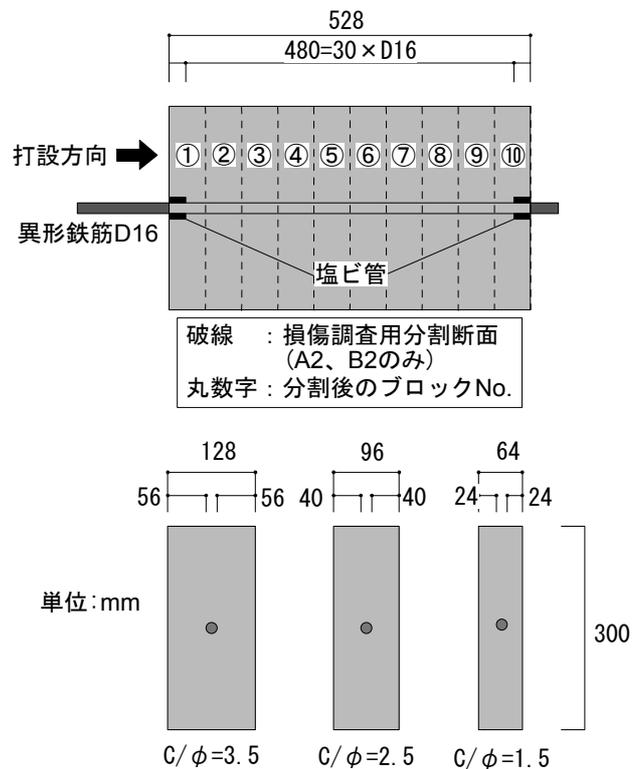
図 1 試験体概要

試験体概要を図 1 に、試験体一覧を表 1 に示す。試験体は、断面幅 300mm のコンクリート平板の中心に異形鉄筋 D16 (SD490) を 1 本埋め込んだものである。表 1 中の A および B の 6 体に対しては引抜試験を行い、A2 および B2 の 6 体には腐食に伴うコンクリートの損傷調査を実施した。A, A2 および B, B2 は同じ積算電流量で電食し、引抜試験用 (A, B) の内部腐食状況を損傷調査用 (A2, B2) の内部腐食状況により推定する。

A2, B2 は腐食による内部ひび割れや腐食生成物を観察するために、腐食後の試験体を鉄筋軸方向に 48mm 間隔で 10 分割した。変動因子はコンクリートのかぶり C および鉄筋の腐食程度とし、鉄筋の腐食は電食により行い、積算電流量の大小による 2 種類を設定した。電食量の小さい試験体 (A および A2) は目標質量減少率を 7.5% とし、電食量の大きい試験体 (B および B2) は目標質量減少率を 15% とした。表中の質量減少率は、引抜試験用 (A, B) の加力試験終了後にはつり出した鉄筋を 10% のクエン酸二アンモニウム水溶液に浸漬して除錆し、試験区間の質量減少量を健全時の質量で除して求めた値である。試験体に使用したコンクリートの圧縮強度は 24.8MPa、割裂強度は 2.60MPa、弾性係数は 26.7GPa であった。また、異形鉄筋 D16 の降伏強度は 529MPa、弾性係数は 201GPa であった。なお、以下の記述では、主に損傷調査用の試験結果について示す。

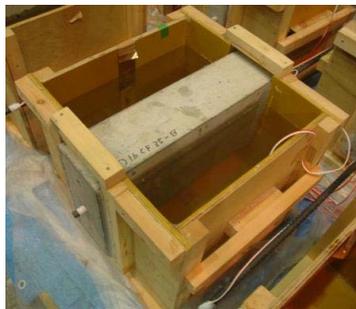
写真1 電食状況

電食状況を写真 1 に示す。鉄筋は電食により腐食させ、電流は直流安定化電源を用いて通電した。陽極を鉄筋、陰極を水槽の側面に設置した銅板に接続し、電解液には 3.0% の NaCl 水溶液を用いた。なお、電流の大

きさは 0.27A とし、通電時間を変動させて腐食の程度を制御した。

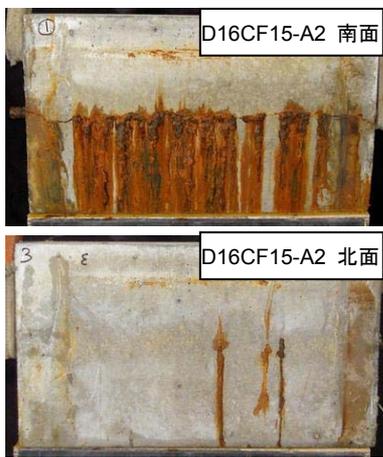
写真2 電食後の試験体の様子

各試験体の側面には、鉄筋軸方向に沿った 1 本の腐食ひび割れが生じ、腐食生成物が漏出している状態が

確認された(写真2)。電食終了後、鉄筋軸方向に沿って測定した試験体のひび割れ幅分布を図2に示す。測定位置は打設面から48mm間隔で、クラックスケールにより測定した。コンクリート表面のひび割れはいずれの試験体も片面のみ顕著に開口し、他面はかぶりの小さい試験体(かぶり径比 $C/\phi=1.5$)を除いてほとんど開口しなかった。かぶりの大きい試験体($C/\phi=2.5, 3.5$)では、鉄筋腐食の進展に伴ってコンクリート内部でひび割れが進展し、片面に割裂ひび割れが達した後、その面のみで集中的に腐食が進行するためと考えられる(図3)。一方、 $C/\phi=1.5$ の試験体では、片面に顕著に腐食が見られたが、他面においても部分的に腐食を確認することができる。

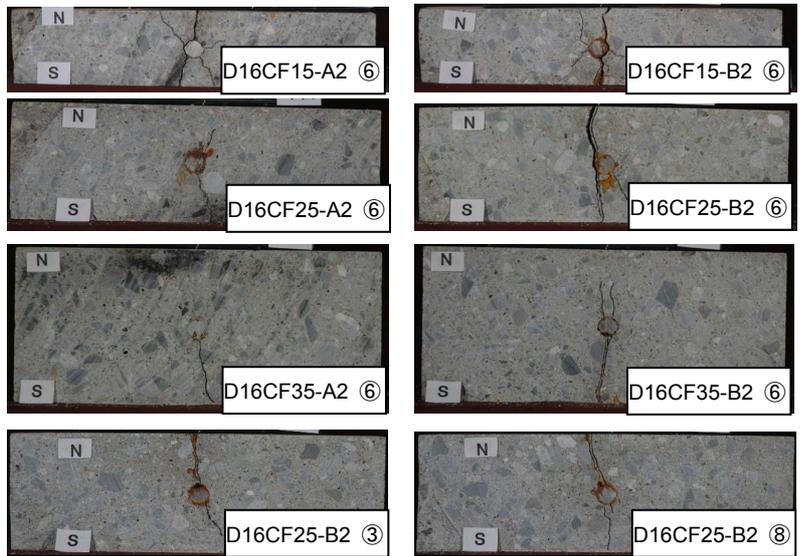
写真3 腐食ひび割れ状況

各試験体の切断面の腐食ひび割れ状況を写真3に示

す。写真3より $C/\phi=1.5$ の試験体は $C/\phi=2.5, 3.5$ に比べ鉄筋腐食による割裂ひび割れが放射状に多数生じていることがわかる。しかしながら、試験体が外観形状を保っていたのは、卓越する腐食ひび割れ面が軸方向に連続していなかったためと考えられる。このことは、後に実施する引抜試験に影響を与えられられる。 $C/\phi=2.5, 3.5$ の試験体については、両者に明確な差異が見られなかったが、質量減少率の増加に伴って鉄筋腐食による割裂ひび割れが進行し、コンクリートかぶりを貫通して試験体表面に達していることが確認できる。また、鉄筋軸方向におけるコンクリート損傷程度は、かぶりおよび切断位置によらず、すべての断面で同じような腐食による割裂ひび割れが観察された。

腐食による内部ひび割れや腐食生成物を観察するために、コンクリートの損傷調査を行った。その結果、試験体表面のひび割れは片面のみに集中し、鉄筋軸方向のひび割れは同様の傾向であること、かぶりが小さい試験体は放射状に腐食ひび割れが生じていること、質量減少率の増加に伴い割裂ひび割れが進展しかぶりを貫通することを確認した。
