CTV ビルの地震崩壊解析

正会員
同○黒田 恭平*1
磯部 大吾郎*2鉄筋コンクリート造建物 CTV ビル 地震応答解析
崩壊解析 ASI-Gauss 法

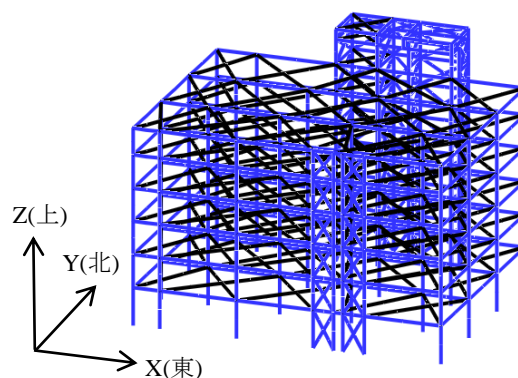
図-4 CTV ビル鳥瞰図

解析には ASI-Gauss 法²⁾に基づいて開発された地震崩壊解析コードに RC 構成則の Degrading tri-linear モデル³⁾を導入したものをを用いた。また解析モデルは、NZ 建築住宅庁より入手した CTV ビルの図面を参考にして作成を行った。その図面の梁伏図を図 3 に示し、解析モデルの鳥瞰図を図 4 に示す。解析モデルの総要素数は 2,238、総節点数は 1,540 である。ここで、全体座標系での X 軸方向を東、Y 軸方向を北、Z 軸方向を上向きとしている。CTV ビルは 6 層の鉄筋コンクリート造建物で、北側に耐震壁で構成されたエレベータシャフトがある。また、南北方向の梁は外壁を除いて 1 本も存在せず、床として鋼材とコンクリートで構成された剛性の高いデッキスラブが使用されている。図 4 において黒い部材は床を表し、その床は剛床を仮定した。また、円断面を有する柱は断面積の等しい正方形断面に等価置換を行ってモデル化した。

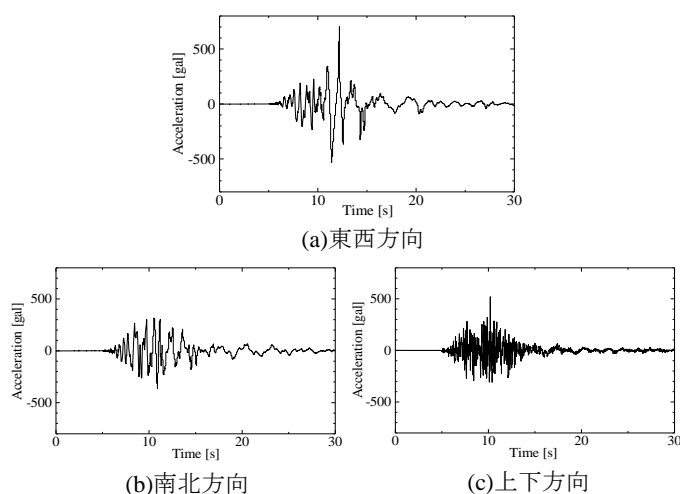
図-5 入力地震波(REHS 波)

入力地震波は、CTV ビルから北におよそ 1.3km 離れた地点で観測された REHS 波を使用した。その REHS 波の加速度波形を図 5 に示す。東西、南北、上下方向すべて、10~13 秒の間に加速度のピークを迎える波形である。この地震波を 30 秒間入力し解析を行った。また、解析の時間増分は 1.0ms、総ステップ数は 30,000step である。
