ASI-Gauss法による阿蘇大橋崩落プロセスの検証

Verification on Collapse Process of Aso Bridge during the 2016 Kumamoto Earthquake by ASI-Gauss Method

The 2016 Kumamoto Earthquake caused serious damages not only for private houses but also for infrastructures in Kumamoto prefecture. For example, a huge landslide happened after the earthquake and Aso Bridge, which was constructed in the same location of the landslide, totally collapsed. Since there is no observation data, it is difficult to get consensus on the main reason of Aso Bridge's collapse. On the other hand, it is important in earthquake-resistant designing of bridges to investigate critical factors and failure processes. Therefore, in this paper, a numerical analysis of the Aso Bridge failure is conducted by ASI-Gauss method in order to verify the collapse process.

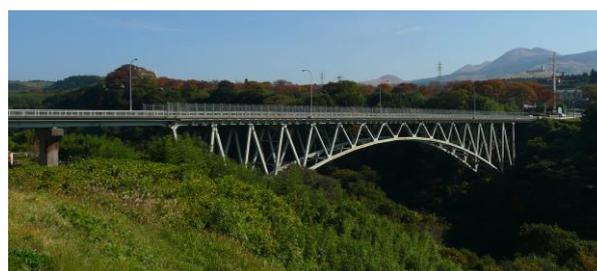
図-1 崩落前の阿蘇大橋

2016年4月に発生した熊本地震では、熊本地方全域に大きな被害が生じた。地震動により多くの橋梁が被害を受けており、本研究ではその中でも本震直後に崩落した阿蘇大橋に着目した(図-1)。阿蘇大橋崩落の原因として、これまでの調査研究等[1,2]により以下の4つが大きく関与しているものと推測されている。

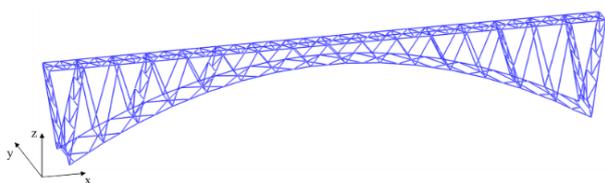
図-4 阿蘇大橋モデル

本研究では図-4に示すように、はり要素により、阿蘇大橋のアーチ区間(132m)をモデル化した。モデル右側が斜面崩壊側である。コンクリート床版はモデル化しておらず、床版の荷重が作用する部材の密度を調整することで、床版の死荷重を付与した。はり要素によりモデル化しているため、各部材の接合部の詳細まではモデル化しておらず、各部材は剛結させている。解析モデルの要素数1372、節点数696、部材数686、部材形状数は52種類である。この52種類の断面積、断面2次モーメント、塑性断面係数などの解析に必要な諸元は、設計図面[6]に記載された部材寸法から忠実にモデル化している。境界条件としてアーチ支承部節点の、回転を含む全方向変位を拘束している。主要部材である補剛桁とアーチリブ部材には、降伏応力が315MPaであるSM490鋼材、その他の部材は235MPaであるSM400、SS400鋼材の物性値を用いている。

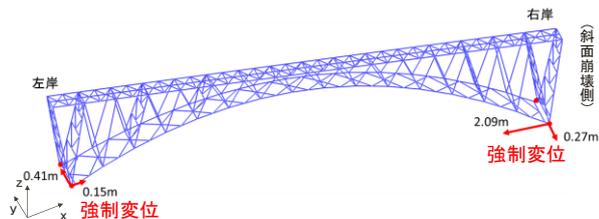
図-6 強制変位入力方向

次に実施した地盤変動の影響は、強制変位解析を行うことで評価する。モデル支持部に与える変位量には航空レーザ測量データを用いて算出された推定地盤変位量を使用した[8]。左岸支持部に橋軸方向0.15m、橋軸直交方向0.41m、右岸支持部（斜面崩壊側）に橋軸方向-2.09m、橋軸直交方向-0.27mの強制変位を与えることで解析を行った（図-6）。その際、強制変位を与える節点の上下方向（z軸方向）と回転の変位量は0とした。地盤変動時間が1.0秒であると仮定し、強制変位解析を実施した。

モデル支持部に強制変位を作用させてところ、新たに主要部材が50要素降伏し、合計54要素（20.4%）降伏した。図-10で示すように、主要部材であるアーチリブや補剛桁の部材が多く降伏しており、多数の塑性ヒンジが生じていることを確認した。そのことから阿蘇大橋は地震動および地盤変動を連続的に受けることで主要部材にも大きな損傷を受けていたことが推測できる。しかし、本解析ではモデルが破断し、崩落に至るまでの結果はなかったことから、地震動および地盤変動により崩落した可能性は低いと考える。ただし地盤変動により阿蘇大橋は修復が困難なほど主要部材に致命的な損傷を受けており、落橋していなくても新たに橋を架け変える必要があるほど、損傷はしていたと予想する。

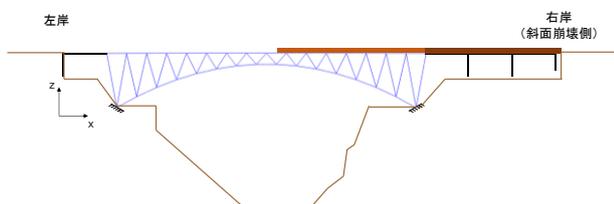
図-7 アーチ区間半域に堆積した場合

崩土の影響は、堆積土砂の分布荷重を床版からの荷重を受け持つ上部工の部材に対し静的に作用した。現地調査によって崩土は1~2m程度の高さでの堆積が確認されている[9]。また阿蘇大橋の落下防止フェンスの高さが約2mであることから、堆積土砂の高さの上限値を2.0mとした。アーチ区間全域132mのうち、どのあたりまで崩土が届いたかは特定されていないのが現状である。そこで土砂がアーチ区間半域66mまで堆積した場合（図-7）とアーチ区間全域132mにわたり堆積した場合（図-8）を想定し、静的に等分布荷重を与えた。その際、土砂堆積高さを1.0m~2.0mまで0.1m刻みで変化させ、それぞれのケースについて解析を行った。崩土の密度は 1800kg/m^3 、幅は有効幅員と同じ8.0mとする。桁橋に堆積した土砂の死荷重は、桁橋と連結しているアーチ橋端部の部材に加えることにした。

これまでの累積損傷した状態にさらに崩土に対応する荷重を裁荷した。積範囲が半域(図-11)、全域(図-12)のどちらの場合においても、土砂の高さの上限値 2.0m まで裁荷しても崩落はしなかった。どちらのケースにおいても主要部材が新たに 10 要素降伏し合計 64 要素(24.2%)が降伏した。図に示すように阿蘇大橋は崩壊土砂の流出範囲の中心からずれて位置しており、崩壊土砂の大部分は川に流れ込んでいる(図-13)。そのためアーチ区間の全長 132m にわたって高さ 2.0m の土砂が堆積するとは考え難いものの、このような厳しい条件においても崩落には至らなかった。しかしながら、崩土を等分布荷重として死荷重のみを付与しており、斜面崩壊中の崩土の動的な作用までは考慮できていないため、荷重設定方法の見直しが今後必要であると考えられる。
