フロリダマンション崩落事故の再現解析

Numerical Investigation on the Collapse of the Champlain Towers South in Florida

○学 朱 峻楠^{*1}, 正 磯部 大吾郎^{*2}

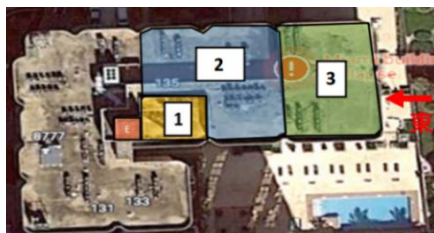
アメリカ合衆国フロリダ州において、現地時間 2021 年 6 月 24 日の午前 1 時 25 分頃に、13 階建てのビーチフロントコンドミニアムである Champlain Towers South が部分的に崩落した。監視ビデオから、崩壊は 12 秒間に渡り続いていることが確認されており、崩壊は最初に Fig. 1 中の中央部分（箇所 1）が崩れ落ち、続いて残された東側（箇所 2 から 3 まで）が 9 秒後に崩落した。建物内の 136 ユニットのうち少なくとも半分以上が崩壊しており、いずれの箇所も崩れ始めてから一気に全体が崩壊しているのが特徴である⁽¹⁾。米国国立標準技術研究所（NIST）は、翌 6 月 25 日にこの崩落事故の調査を行っており、2021 年 7 月 22 日の時点で合計 98 人の死亡が確認されている⁽²⁾。

Fig. 1 Plane aerial view of Champlain Towers South ⁽²⁾

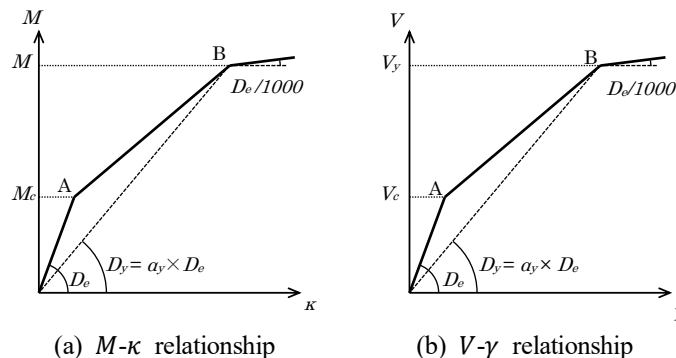
Fig.5 Tri-linear model representing properties of reinforced concrete

らの制限事項を一部除外し，さらに部材が曲げモーメントおよびせん断力別々に独立して受けるという仮定に基づき理想化し，スケルトンカーブには Fig.5 (a), (b)に示すような Tri-linear モデルを用いることとした．なお，RC 部材における曲げモーメント M と曲率 κ の相関，およびせん断力 V とせん断ひずみ γ の相関は，それぞれひび割れ点 A，降伏点 B をもつ．各ひび割れおよび降伏強度には，諸式⁶⁾を用いた．自重解析時の軸力を常に固定値として各強度を計算し，ひび割れおよび降伏を判定する．なお，RC 部材のひび割れ強度には粘性減衰効果を考慮し，降伏強度の 1/3 の値を用いた．ここでは，Fig. 5 (a), (b)に示すような Tri-linear モデルを基に部材のひび割れおよび降伏後における剛性低下の過程を表現するため，数値積分点のシフティングはひび割れ後ではなく，降伏後に行うこととした．

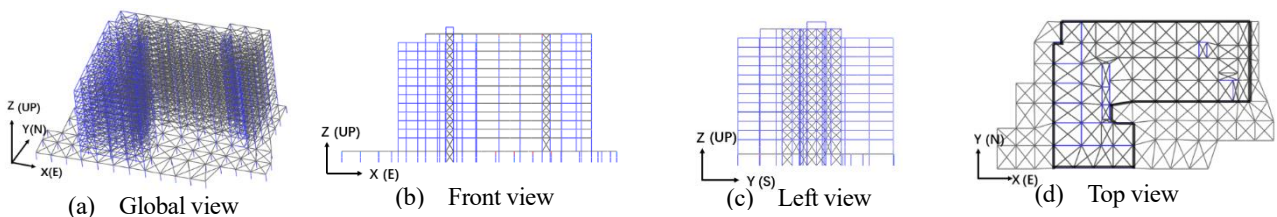
Champlain Towers South の建物群のうち，Fig. 1 の 1 および 2 に該当する建物は，地下 1 階，地上 13 階（地面スラブとデッキを含む）のフラットプレート構造の RC 造建物である．本研究では，1979 年の構造設計図⁹⁾に基づいて解析モデルを作成した．建物の全高は 33.778 [m]，地下 1 階の階高は 3.404 [m]，地上 1 階の階高は 4.166 [m]，2 階から 12 階までの各階高は 2.692 [m]である．11 年後に 13 階のペントハウスが増設されており，建物の高さは 38.506 [m]になった．解析モデルを Fig. 6 に示す．モデルには固定荷重と積載荷重を合わせて 672 [kgf/m²]の床荷重が作用するものとした．また，部材には米国基準のコンクリートと鉄筋を使用した．地下 1 階から 3 階までは 6,000 psi，4 階から 7 階までは 5,000 psi，8 階から 13 階までは 4,000 psi のコンクリートを使用し，鉄筋には Gr60¹⁰⁾，せん断補強筋には Gr40¹⁰⁾を使用している．梁と柱要素は弾塑性要素，床と耐震壁要素は弾性要素とした．図中では，梁と柱部材を青色，床と耐震壁部材を灰色で表している．

Fig. 6 Champlain Towers South model with external deck
