NY世界貿易センタービル ～ 崩壊要因の解明に向けた数値解析～

筑波大学 システム情報工学研究科
構造エネルギー工学専攻
計算・構造工学研究室
磯部大吾郎

研究概要

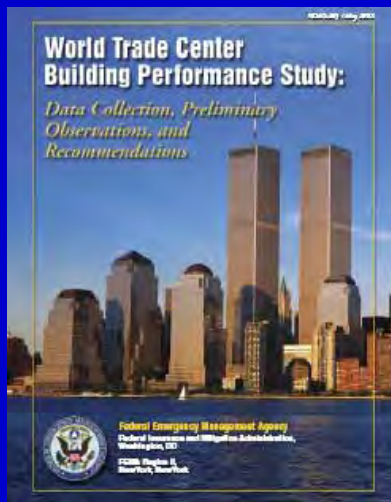
Initiation of Collapse (初期崩壊)

コア柱が火災により耐力を喪失し、床構造が部分崩壊。それに伴い、外周柱が座屈し、層全体が陥落。

Progression of Collapse (崩壊の進行)

もともと大きな位置エネルギーを有していたものが、初期崩壊により一気に運動エネルギーに変化し、衝突部周辺の構造を破壊した。破壊された床構造が上層部と一緒に、さらに大きなエネルギーを持ち、下層部を次々と破壊し、ついには完全崩壊に至った。

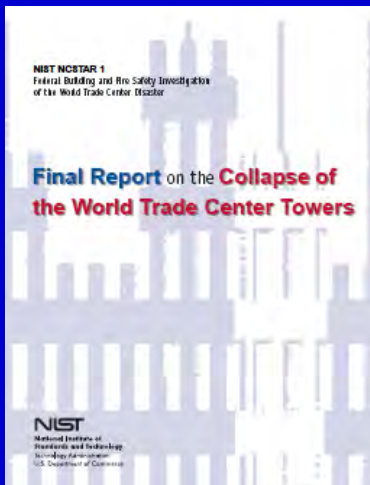
Initiation of Collapse(初期崩壊)

火災の熱により外周柱が内部方向へ引っ張られ, 上層部を支えるための許容耐力が減少した. 外周柱が座屈すると, 周辺の柱も次々と限界耐力を越えた.

Progression of Collapse(崩壊の進行)

FEMA 報告書と同等の見解. 大規模火災が生じなければ, あるいは耐火被覆に被害がなければ崩壊は生じなかった可能性もある. 爆破解体やミサイル攻撃などを裏付ける証拠は発見されなかった(政府陰謀説に対する反論).

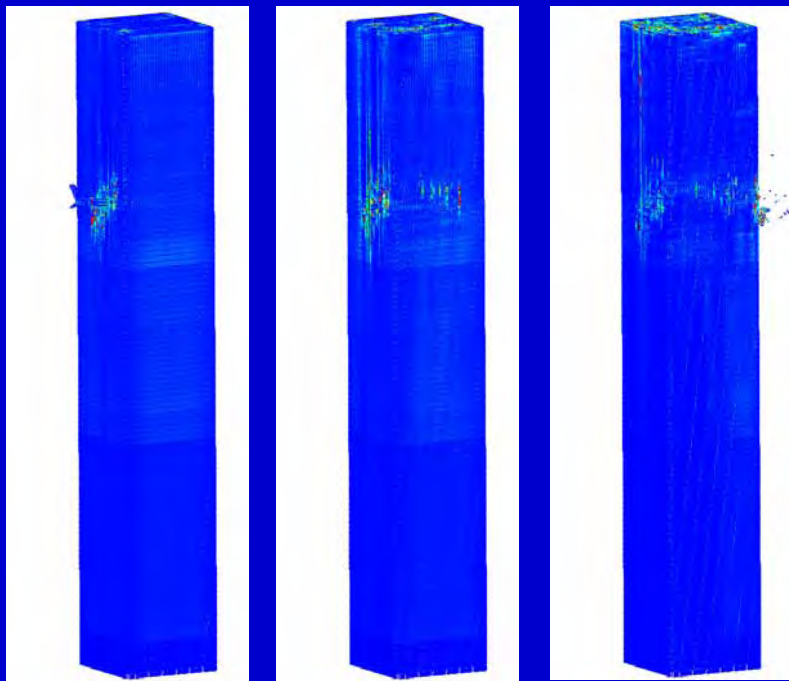
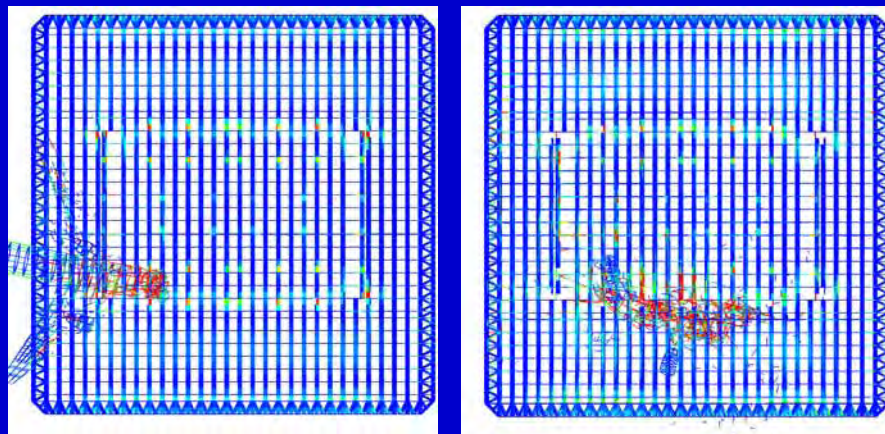
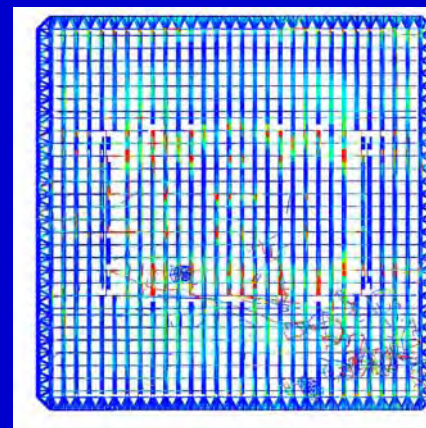
応力の強さ

全体図

機体とエンジンの動き

機体の動きと被害状況

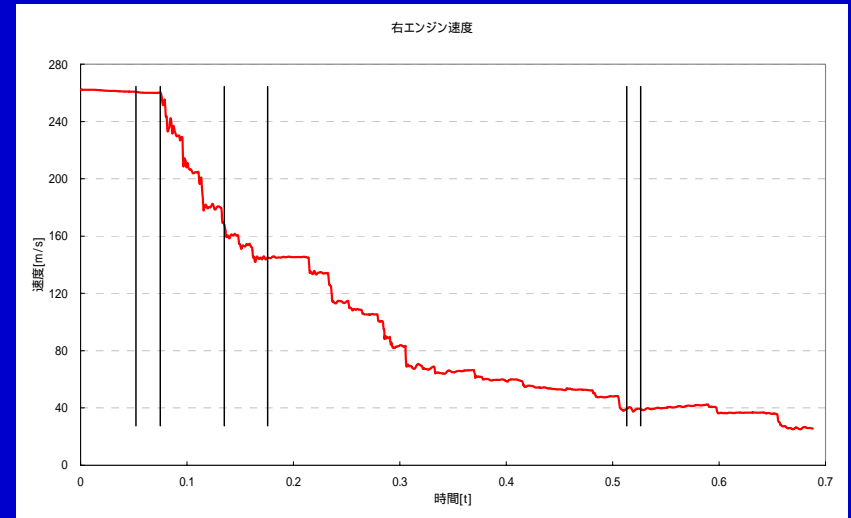
右エンジン速度の時刻歴

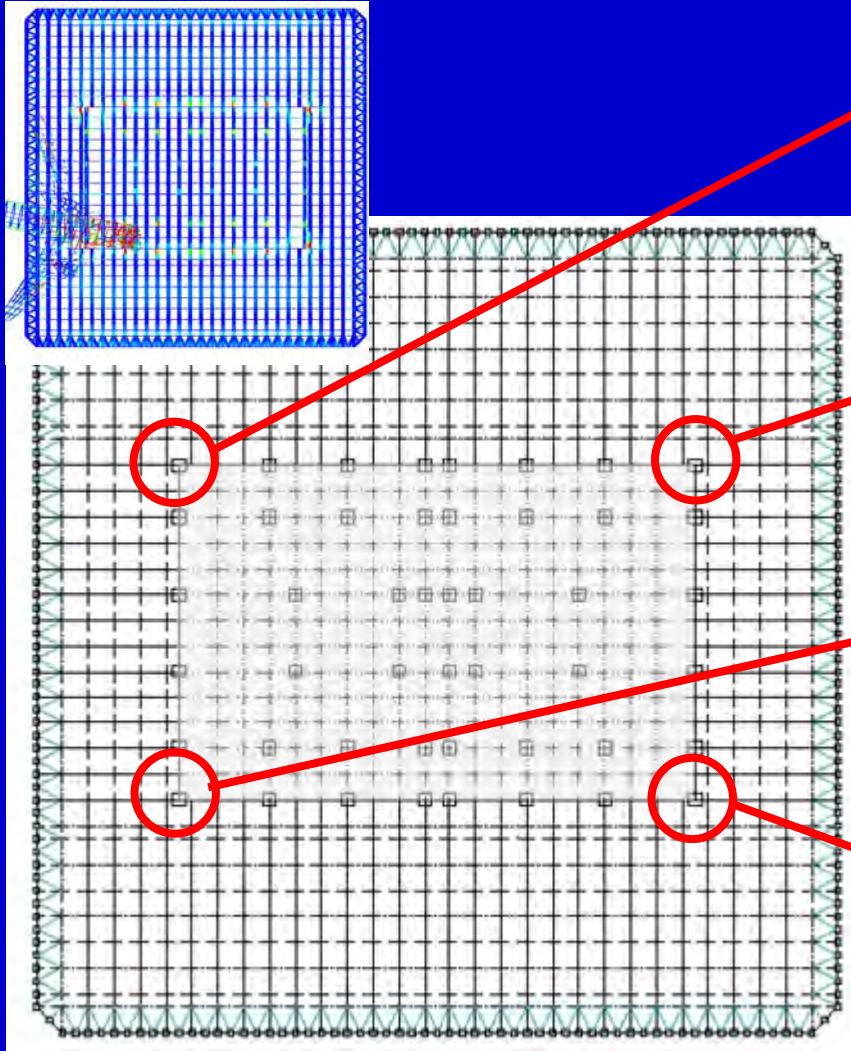
コア柱位置

柱軸力の推移

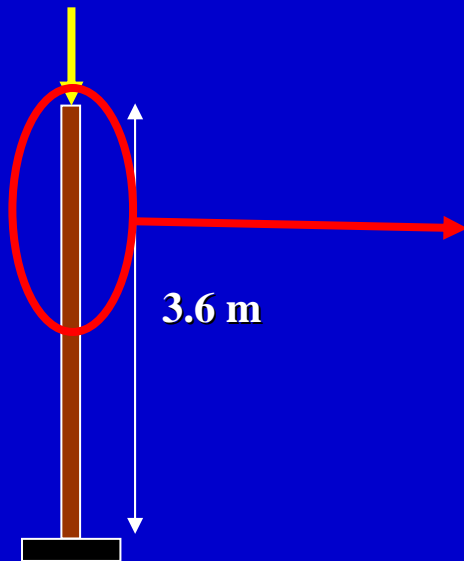
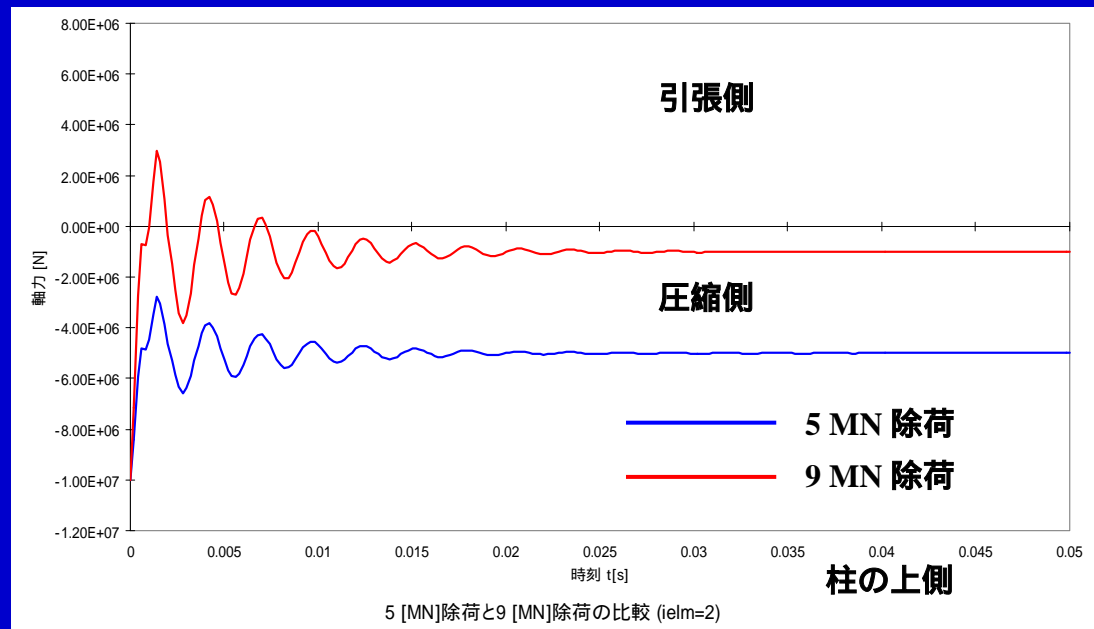
圧縮力が作用している柱に対し、その力を静かに緩めると、軸力は引張方向に転じることはない。ところが、瞬間的に圧縮力を緩めると柱はバネのように伸び上がり、緩める量によっては軸力が引張方向に転じる場合がある。

圧縮力がかかった柱から荷重を瞬時に取り除いた場合の軸力推移

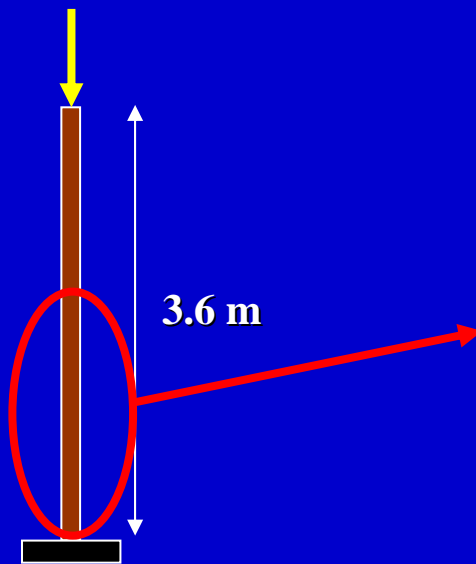
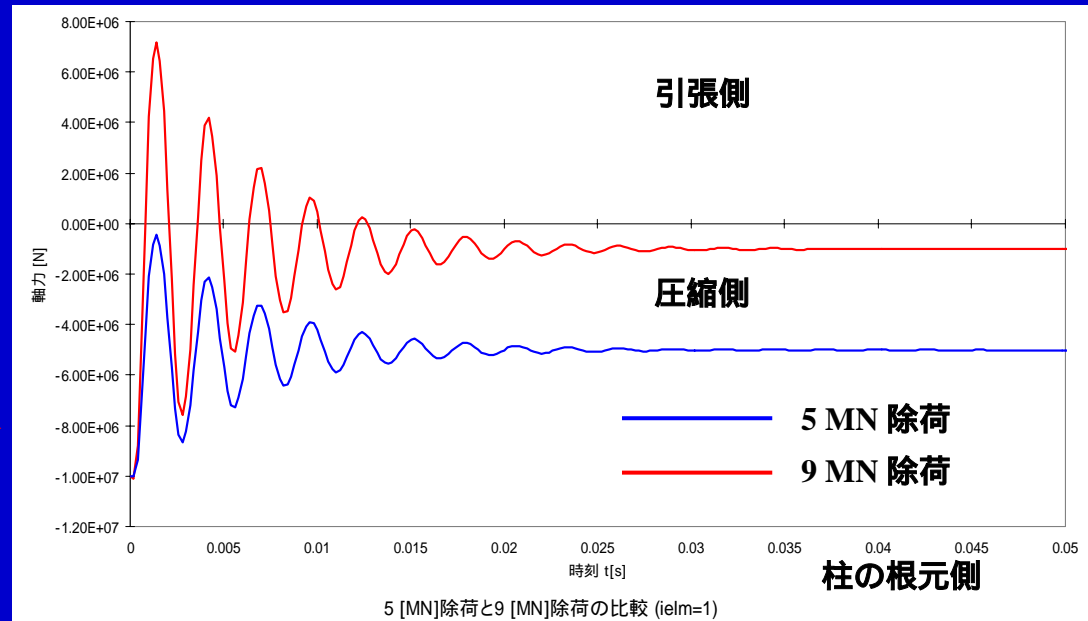
しかもその場合、柱(バネ)の根元側には、より大きな引張力が作用する。

圧縮力がかかった柱から荷重を瞬時に取り除いた場合の軸力推移

設計段階では引張力がコア柱に作用することは想定されておらず、これが接合部の脆弱な柱に対し作用したとすると、致命的な構造的欠陥を発生させた可能性がある。特に下層部では引張力の作用が大きかったため、ダメージも大きかったことが予想される。

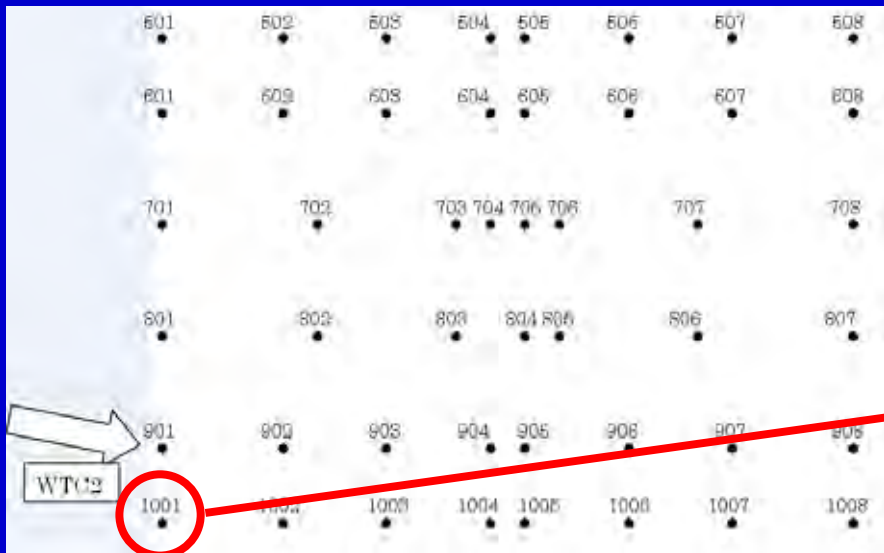
コア柱位置

飛行機の衝突階から上層階，下層階へ向けて次々とダブルトラスの破断が進行している．時には屋上や1階で他の柱に衝撃波が反射し，ダブルトラスの破断が伝播している様子が観察できる．床荷重を支えていたコア柱が何本も瞬時に解放されたものと思われる．
