## 東北地方太平洋沖地震による茨城県央部の災害調査報告

筑波大学大学院システム情報工学研究科 金久保利之

大阪大学国際教育交流センター カストロ・ホワン・ホセ

茨城県の常陸太田市、那珂市、ひたちなか市

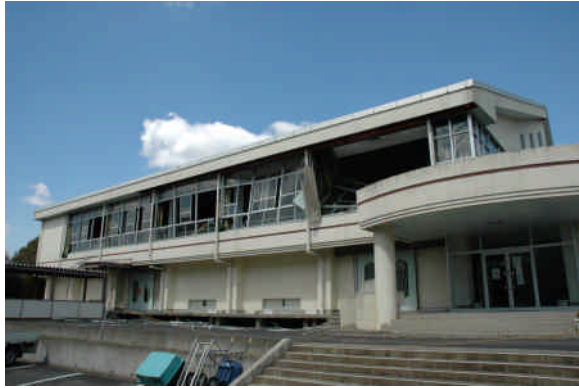
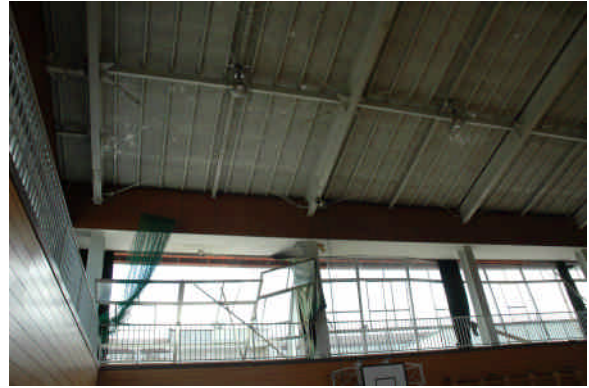
金砂郷小は高台の上にある。体育館は、S62年竣工とのこと。1階RC、2階Sタイプの体育館で、桁行、梁間ともラーメン構造（妻面に鉛直ブレースあり）である。2階サッシの落下、屋根ブレースのたわみが見られた。鉛直ブレース、1階RCには損傷は見られない。

写真8 体育館全景

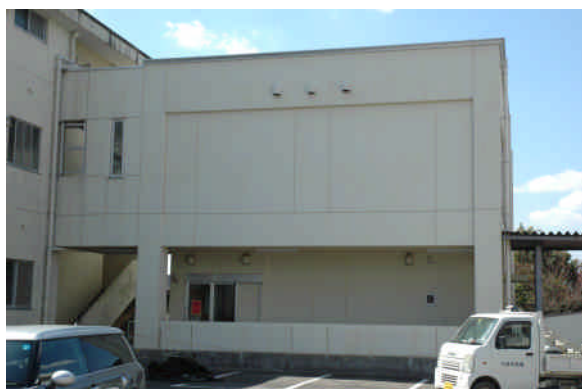
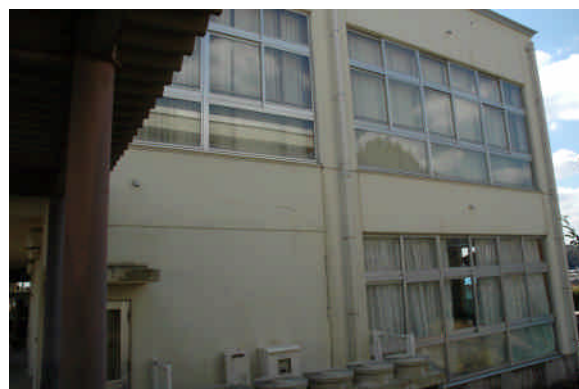
視聴覚棟は，H15 年竣工とのこと。桁行 2 スパン，梁間 1 スパンの RC の 2 階建大教室棟で，室内に壁はなさそうであった。梁の水平方向のひび割れ，ガラスの割れ，1 階柱の柱頭，柱脚のひび割れおよびコンクリートの剥落が見られた。若干，ひび割れの入り方が不自然であり，上下動や不同沈下の影響があるかも知れない。

写真 12 視聴覚棟の全景

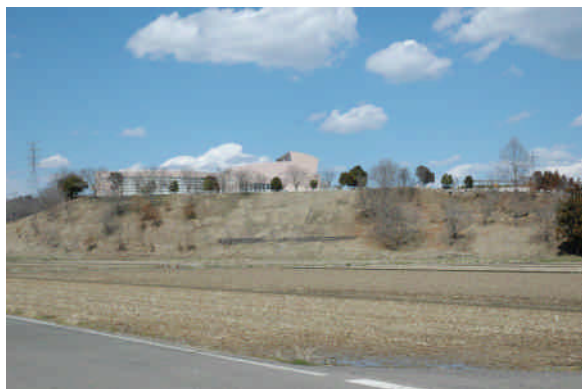
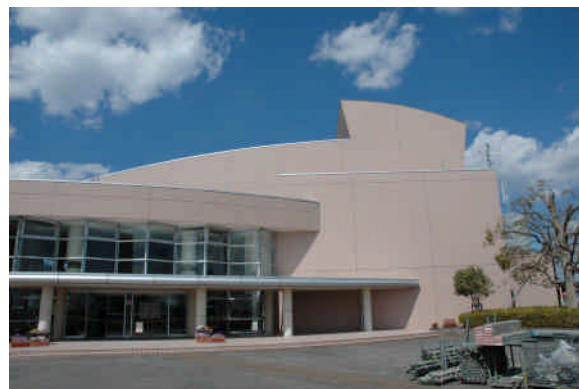
金砂郷小と同じ高台の上にある。H9 年竣工。RC 造 2 階建で、ホールは吹き抜けになっている。ホールの天井パネルの 1/4 程度が落下した。また、ステージ上の大スパン梁に、面外方向の曲げによるものと思われるかぶりコンクリートの剥落が見られた。エントランスが吹き抜けとなっており、吹き抜け部の長スパン柱の中央部付近でコンクリートの剥落があった。その他の柱も同じレベルで水平のひび割れが見られたため、打継ぎ部での破壊と思われる。

写真 15 交流センター全景

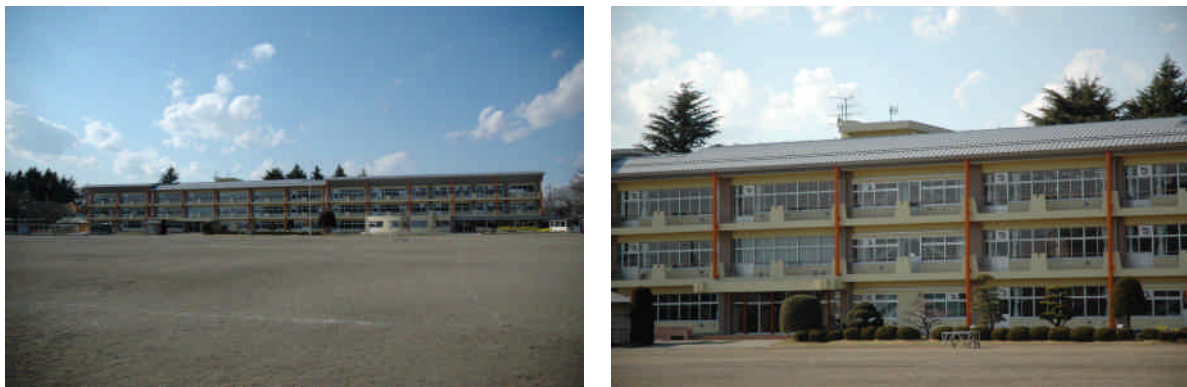
新耐震前の RC 造 3 階建学校校舎で、H18 に耐震補強済みである。本体に大きな損傷はないが、ペントハウス（X 方向柱のみ、Y 方向耐震壁）が曲げ破壊している。耐震改修時に増築した S 造部分とのエキスパンションジョイントで天井パネルの落下が見られた。

写真 18 五台小学校全景

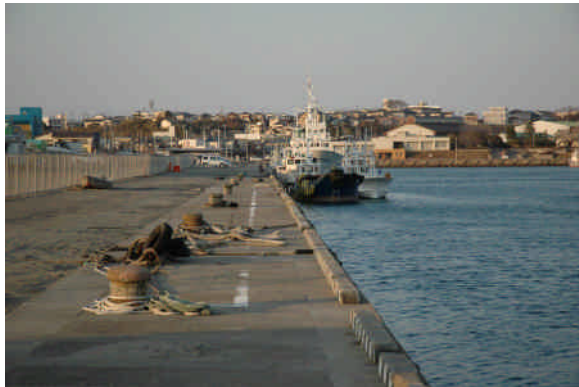
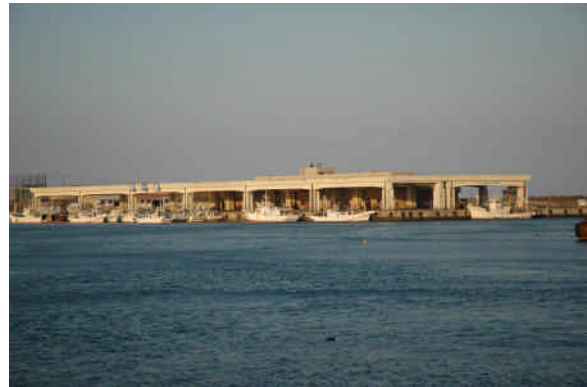
那珂湊漁港の海産物販売所は床上浸水したが、すでにきれいに清掃されていた。漁港周辺も、きれいに整理されていた。

写真 22 那珂湊漁港
