# 東北関東大震災後の 調査記録Ⅲ

平潟漁港－九ノ崎－五浦－大津漁港－平磯漁港－那珂湊漁港－神向寺海岸  
2011年3月29日

記録 日本大学理工学部海洋建築工学科 小林昭男

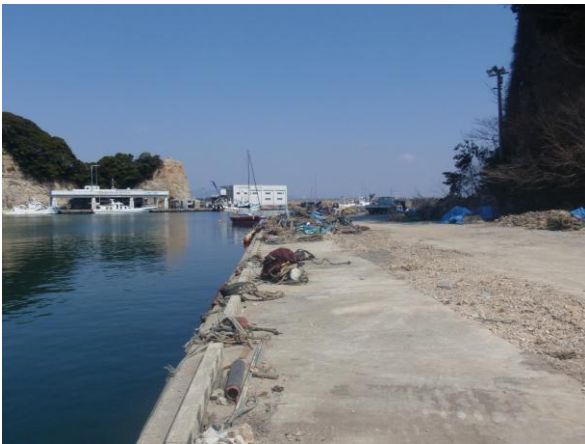
図6 片付けられた漁網

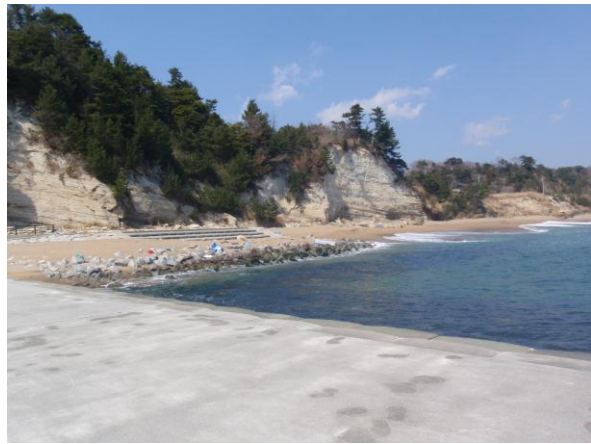
周辺道路から海岸に至る取り付け道路のアスファルト舗装面は捲れ上がり流され、手すりは倒れていた（図10）。取り付け道路の先の駐車場も舗装が捲れ上がり流されていた（図11）。駐車場の先の九ノ崎に向かう遊歩道はフェンスが津波で倒され、崖が崩落し護岸が埋まっていた（図12）。緩傾斜護岸には異常はなく、石積み堤は若干窪んでいるように見えた（図13）。九ノ崎と突堤の間の離岸堤はブロックが崩れているようにみられた（図14）。海岸は大きく変状している様子はなかった（図15）。

図 15 九ノ崎と突堤の間の海浜

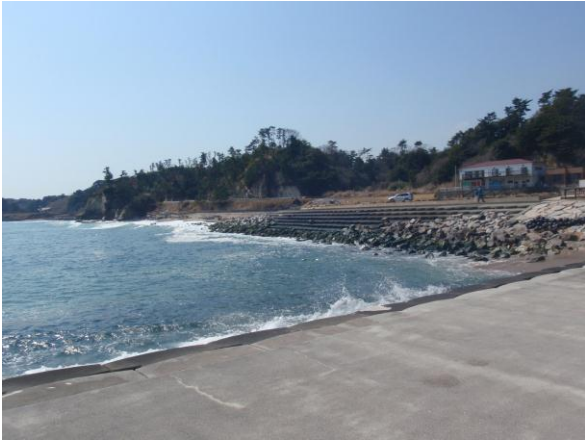
この区間は取り付け道路（図 16）と駐車場（図 17）には変状はなかった。ただし、区間中央部の店舗家屋は1階の窓ガラス割れが生じており（前掲図 16）、トイレは内部が破壊されていた（前掲 17）。突堤から海岸を見ると緩傾斜護岸に変状は見られない（図 18）。緩傾斜上の石の打上げは以前からの状況である。図 18 の奥の方向の岬B端に続く護岸は以前からの崩壊が若干進行しているように見えた（図 19）。

図 18 突堤から見たこの区間の海岸

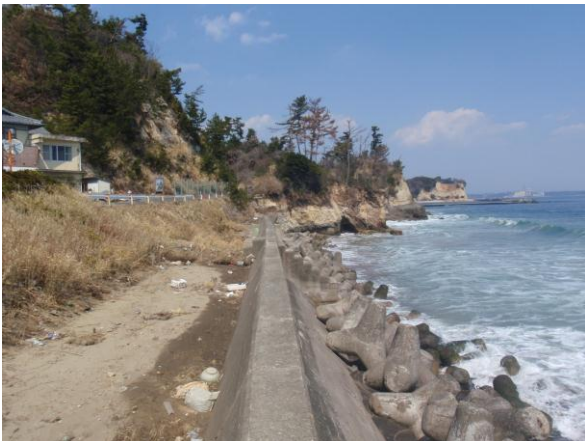
この区間の中央部から岬 B 方向を見ると、岬、護岸、ブロックには大きな変状は見受けられない（図 21）。一方、五浦方向を見ると津波による侵食がみられる（図 22）。この箇所を 2010 年 5 月 30 日に撮影した写真と比較すると道路沿いの土砂が流出していることが分かる（図 23）。さらに五浦方向を見ると（図 24）、消波ブロック背後の崖の変化は大きくないことが分かる（図 25）。図 22 の左奥ある温泉施設は 1 階部分のガラスがほとんど破損しており（図 26）、津波の遡上の高さと共にその勢いの強さを示している。十分な考察が必要ではあるが護岸形状を考えると、津波の侵入は限定できないが、戻り流れは図 22 の中央辺りであると考えられる。この区間の護岸背後の中央部にある家屋の海に面する 1 階窓はすべて破損していた（図 27）。

図 21 区間中央部から岬 B 方向の護岸とブロック

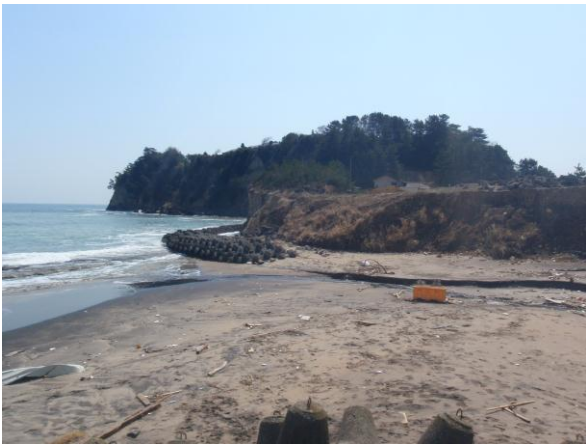
図 24 区間中央部から五浦方向の崖

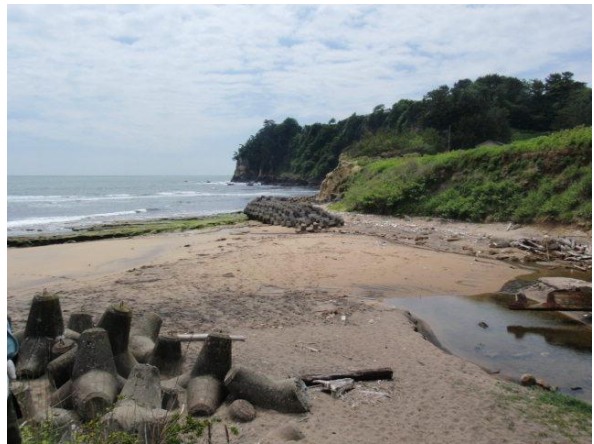
図 25 2010年5月30日の図24付近

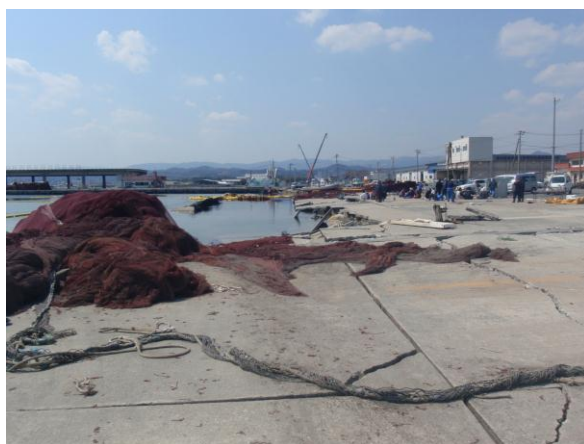
30) . 水揚げ荷さばき所付近には、多数の船舶が打ち上げられていた（図 31）. エプロン部はアスファルトの捲れがあり（図 32），液状化と津波の双方の影響を受けているものと思われた. 港内水域に流入した漁網の撤去作業が行われており，エプロンに片づけられていた（図 33）.

図 33 片づけられた漁網

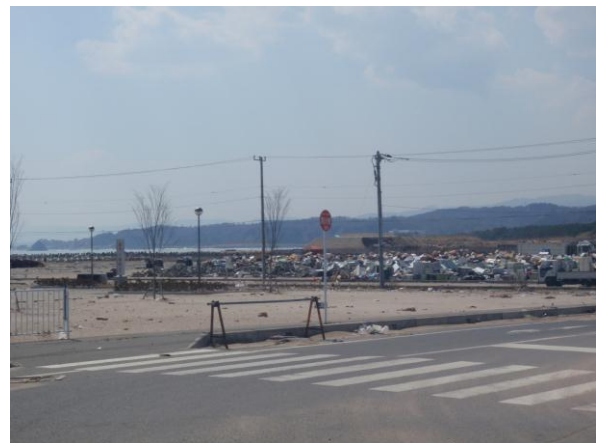
大津港背後の県道 27 号沿道の港に通じる道路周辺で家屋の被災が確認された（図 34）。大津漁港西端部の埠頭は、液状化と津波の双方の作用で路面が大きく陥没しており、船舶の打上げがあった（図 35）。漁業歴史資料館より海側の市場食堂は津波によるガラスの破損が確認された（図 36）。埋立地の空所には震災で発生した廃棄物が運ばれていた（図 37）。

図 37 埋立地の空所の廃棄物

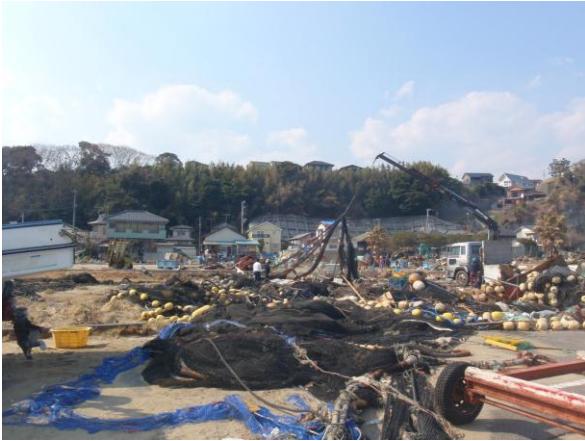
会瀬（おうせ）漁港（第 1 種漁港）では、打ち上げられた漁網の片づけ作業が行われていた（図 38）。漁港背後の家屋は被災していた（図 39）。

図 38 漁網の片づけ作業

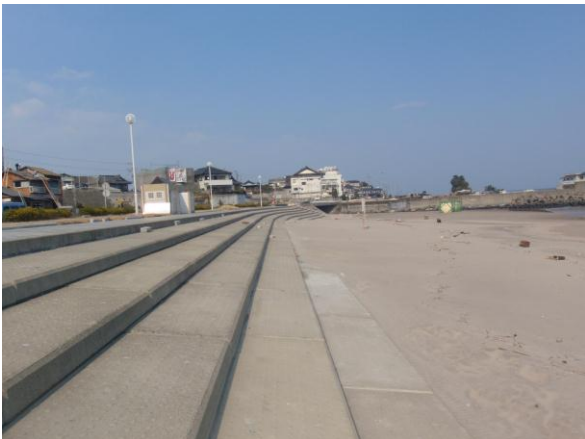
河原子漁港南西は良好な砂浜海岸であり、海浜の陸端は低い緩傾斜堤である（図 40）。緩傾斜堤から道路を挟んだ陸側は旅館など立ち並んでいるが、これらは津波による被災を受けており（図 41, 42）、路面は砂で覆われていた。また、砂浜には漁港からの流出と思われる燃料タンクが漂着していた（図 43）。

図 40 緩傾斜堤

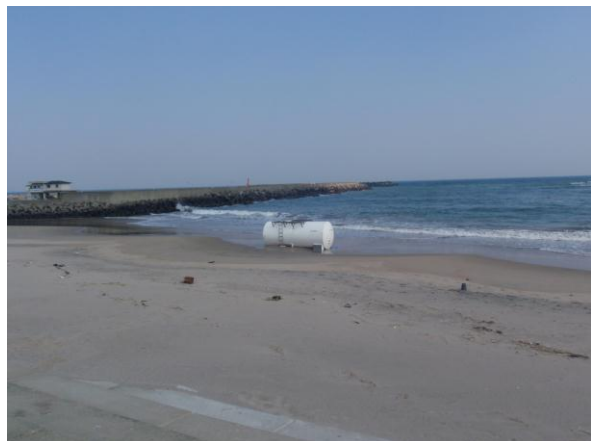
図 43 漂着したタンク

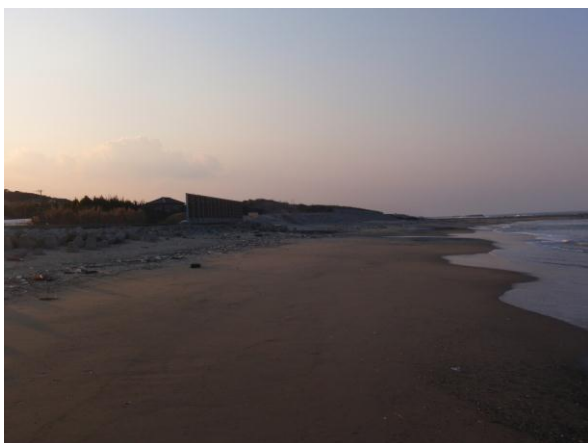
神向寺海岸では礫養浜上に砂が堆積して良好な砂浜海岸が創生されている．この砂の津波による移動，侵食が懸念されたが，そのような変状は見当たらなかった．図 46 は本調査による写真であり，図 47 は 2009 年 9 月 19 日撮影の写真である．

図 46 神向寺海岸の砂浜

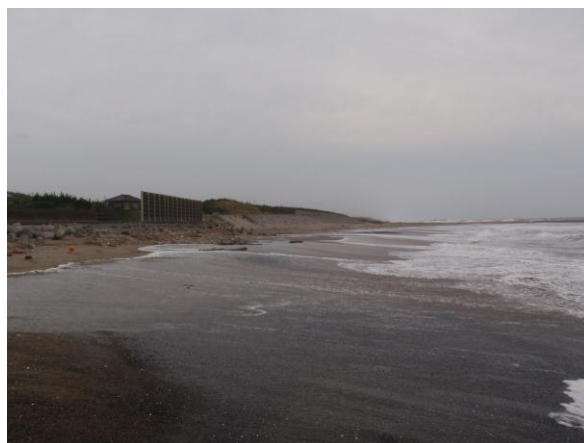
図 47 2009 年撮影の砂浜の状況
