2011年東北地方太平洋沖地震で被災した 既存RC造建物の地震被害と耐震診断結果

2011年3月11日に発生した東北地方太平洋沖地震によって学校建築や公共建物の柱や壁がせん断破壊し、甚大な地震被害を受けた既存RC造建物が多数確認された。本研究では、茨城県内の既存RC造建物について、地震被害の詳細調査および耐震診断による構造性能評価を行い、それらの結果を比較することで構造部材の破壊損傷要因および耐震診断方法の妥当性について検討した。現地調査により被災した既存RC造建物の部材損傷程度および被災度区分判定結果を把握し、被害調査結果と耐震診断結果の比較検討では、コンクリートの施工不良による強度低下およびコンクリートブロック造壁の影響を適切に考慮することにより概ね対応することを示した。

Seismic Evaluation Results and Damage of Existing RC Buildings Suffered by The 2011 off the Pacific coast of Tohoku Earthquake

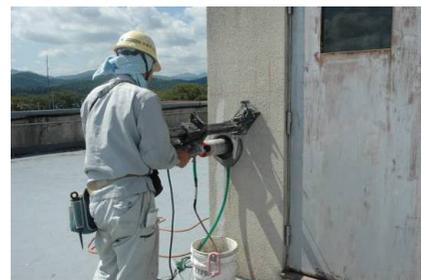
写真 3 コンクリートコア採取状況

事務所ビル A のコンクリート強度は、採取したコンクリートコアの圧縮試験の結果に基づいて決定した。コンクリートコアの圧縮試験結果を表 5 に、コンクリートコア抜き取り状況を写真 3 に示す。採取したコア本数は、1 階 12 本（柱 3 ヶ所、壁 2 ヶ所）、2 階 6 本（柱 3 ヶ所、壁 2 ヶ所）、3 階 5 本（柱 2 ヶ所、壁 3 ヶ所）である。各コンクリートコアの採取位置は建物概要の図 1～図 3 における平面図に示している。基本のコア寸法は、直径 $d=100\text{mm}$ 、高さ $h=200\text{mm}$ としたが、壁から採取したコンクリートコアについては JIS A1107 に従って補正係数を乗じた。耐震診断に採用した値は、コンクリートコアの平均圧縮強度から標準偏差の $1/2$ を引いた値である。

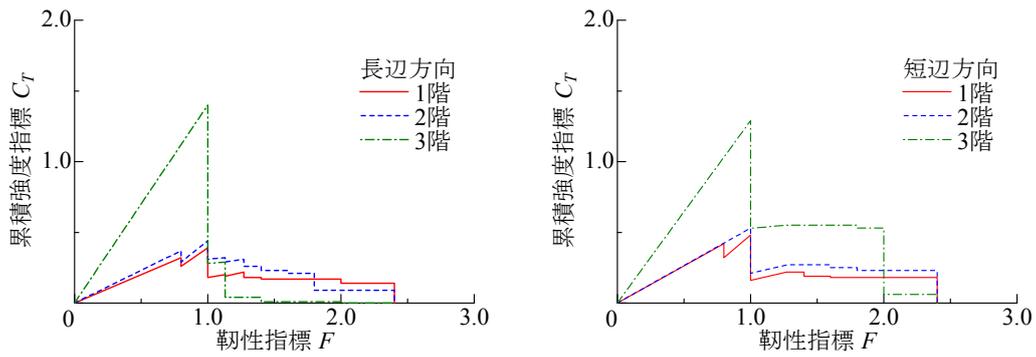
耐震診断結果を表 6 に、各階の X 方向および Y 方向の累積強度指標 C_T と靱性指標 F の関係を図 9 に、1 階長辺方向および短辺方向の各部材の破壊形式と靱性指標を図 10 および図 11 に示す。1 階および 2 階の長辺方向（X 方向）で I_S 値が顕著に低くなった。3 階は、他の階に比べてコンクリート強度が大きいことや耐震壁の効果により、両方向ともに I_S 値が大きくなった。また、1 階長辺方向の I_S 値は 0.3 程度であり、構造耐震判定指標 $I_{S0}=0.6$ ³⁾ の半分程度であり、実被害の被災区分とほぼ対応していた。

図9 各階の累積強度指標 C_T と靱性指標 F の関係

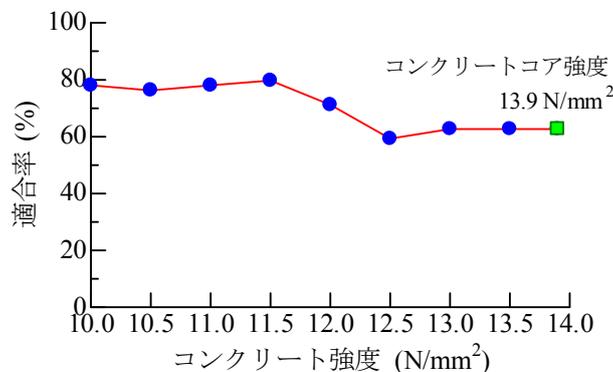
図 12 破壊形式判定の適合率とコンクリート強度の関係

1階のコンクリート強度を 11.5N/mm^2 とした場合の耐震診断結果を表7に、各階の累積強度指標 C_T と靱性指標 F の関係を図13に、1階長辺方向における各部材の破壊形式と F 値を図14に示す。コンクリート強度をパラメータとして変化させることにより、耐震診断結果と実被害状況を対応させられることから、ジャンカなどの施工不良によるコンクリートの材料劣化、断面欠損、付着劣化などの影響を、コンクリート強度の低減によって模擬し、適合率が高くなる強度低減係数を求めた。事務所ビルAでは、コンクリート強度 11.5N/mm^2 において最も適合率が高いことから、コンクリートコアの圧縮強度に対するジャンカによる強度低減係数は0.83程度であることが伺える。また、ジャンカの影響によりせん断破壊を生じうる部材が潜在することを考慮すると、コンクリートコアによる材料試験結果だけでなく、各柱の内部損傷状況や施工状態を反映させたコンクリート強度を用いて部材耐力を算定すべきである。

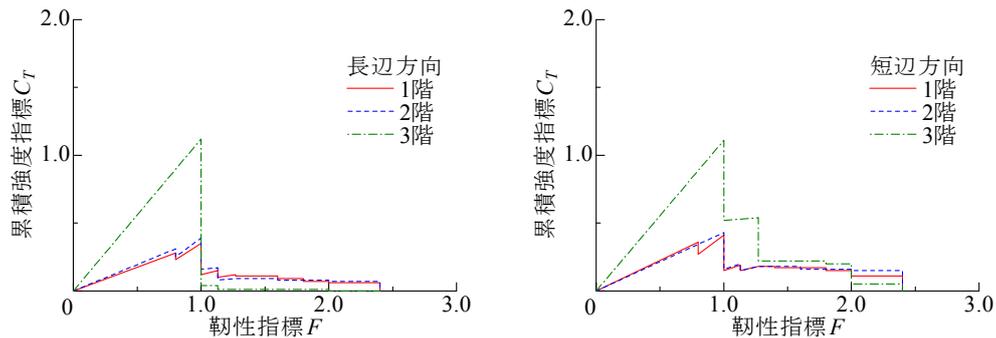
図13 コンクリート強度 11.5N/mm^2 のときの累積強度指標 C_T と靱性指標 F の関係

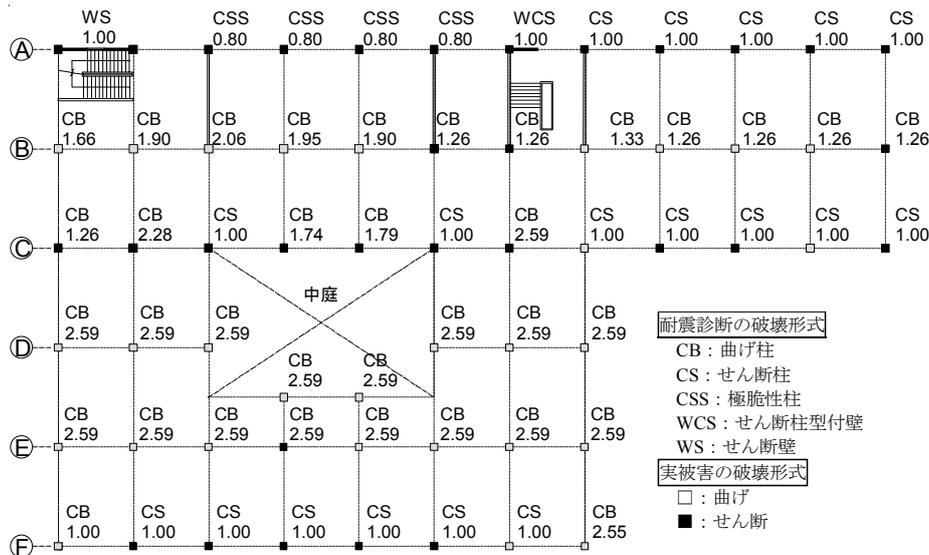
図14 コンクリート強度 11.5N/mm^2 のときの各部材の破壊形式と靱性指標 (1階長辺方向)

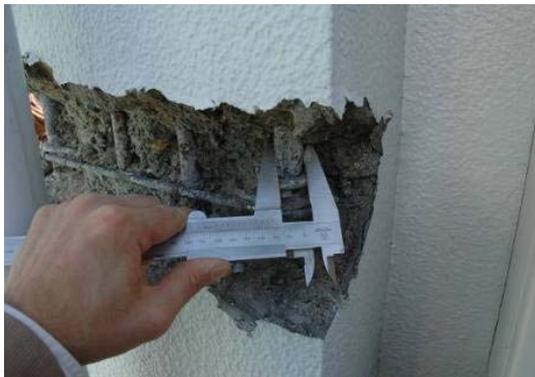
写真 6 はつりによる柱の配筋調査

事務所ビル B は、茨城県高萩市に位置する地上 2 階建て鉄筋コンクリート造の建物である。建物全景を写真 5 に、建物概要を表 8 に示す。また、主な柱の配筋を表 9 に、各階平面図を図 15 に、軸組図を図 16 および図 17 に示す。設計図書が存在しなかったため、柱の配筋ははつりによる調査（写真 6）を行って確認した。建築竣工年は不明であるが、ヒアリング調査により 1964 年（昭和 39 年）前後であることを確認している。構造形式はコンクリートブロック造壁付きのラーメン構造で、1、2 階ともに長辺方向 3 スパン、短辺方向 1 スパンであり、壁はすべてコンクリートブロック造壁である。柱断面は 1 階が 450×450mm、2 階が 400×400mm となっており、各階ともに隅柱と外柱において配筋が異なっている。1 階隅柱の配筋は 4-22φ および 8-19φ で、外柱は 12-22φ である。2 階隅柱の配筋は 4-19φ および 8-16φ で、外柱は 8-19φ および 4-16φ である。

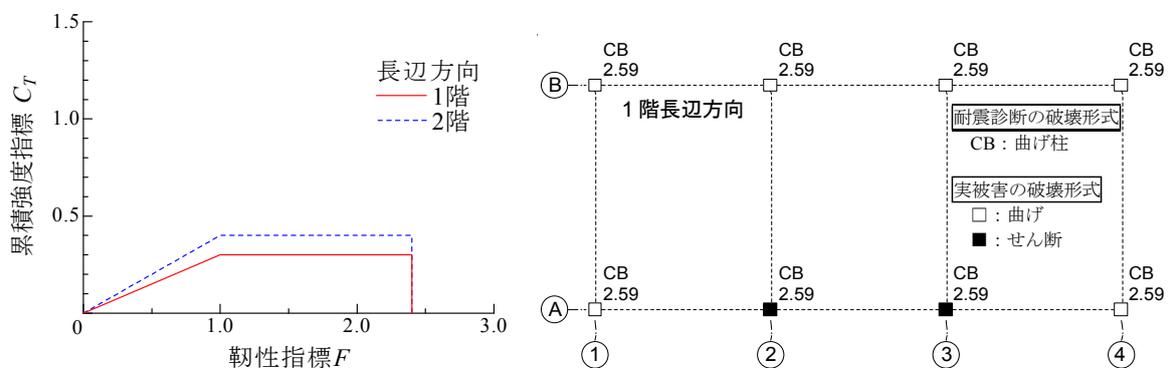
コンクリートブロック造壁を無視した壁耐力無視の場合は、強度指標が低く算出されるが、すべての柱が曲げ柱になるために靱性指標が高くなり、結果として I_S 値が大きく診断された。各階および各方向ともに I_S 値が構造耐震判定指標 $I_{S0} = 0.6$ ³⁾ 以上であり、実際の建物被害とは対応しておらず、破壊形式も異なっている。

図 20 壁耐力無視の場合の累積強度指標と靱性指標の関係および各部材の破壊形式と靱性指標

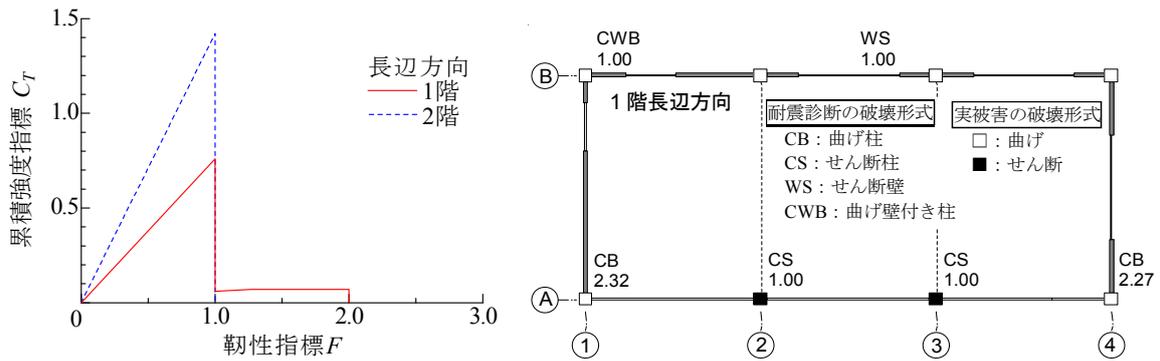
コンクリートブロック造壁を鉄筋コンクリート造の耐震壁として仮定した壁耐力考慮の場合は、長辺方向の B 通りで 2 スパン、短辺方向の 1 通りおよび 4 通りの 1 スパンが開口部面積の判定からせん断壁になり、強度指標 C 値が各階ともに大きくなった。また、耐震壁の存在により剛性に偏りが生じて偏心率が大きくなったために、形状指標 S_D が小さくなった。A 通りの柱の破壊形式は、隅柱では曲げ柱、外柱ではせん断柱に分類されて実被害と対応しているが、構造耐震指標 I_S が構造耐震判定指標 $I_{S0} = 0.6$ ³⁾ 以上になり、実際の建物被害とは対応していない。

図 21 壁耐力考慮の場合の累積強度指標と靱性指標の関係および各部材の破壊形式と靱性指標

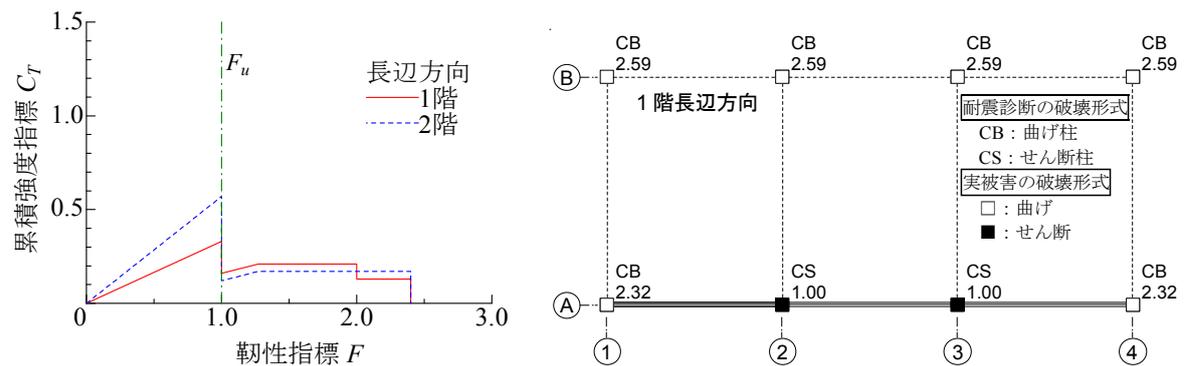
法は設定した柱内法スパンとなっている。柱の破壊形式は、柱の内法スパン比の影響が大きいため、コンクリートブロック造の腰壁および垂壁においても剛域として考慮し、柱の内法スパンを適切に評価することが必要である。

図 22 内法スパン考慮の場合の累積強度指標と靱性指標の関係および各部材の破壊形式と靱性指標
