ASI-Gauss法を用いた体育館天井の落下解析

Collapse Analysis of Gymnasium Ceiling Using ASI-Gauss Technique

山本卓也¹⁾, 田川浩之²⁾, 山下拓三³⁾, 磯部大吾郎⁴⁾

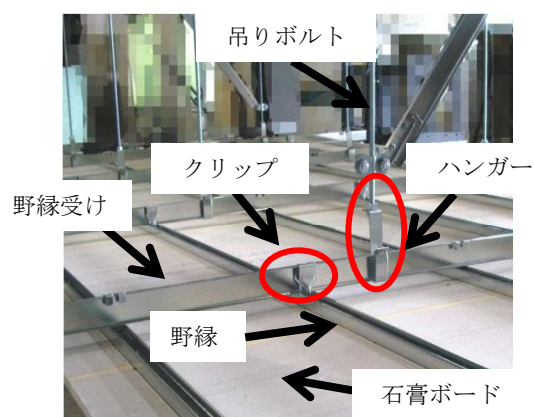
体育館で用いられている天井は鋼製下地在来工法天井(以下、在来工法天井)と呼ばれるものである。天井を裏側からみた様子を図-1に示す[5]。吊りボルト、ハンガ

一、野縁受け、クリップ、野縁と呼ばれる部材から天井が構成され、これらが一体化したものを天井鋼製下地材と呼んでいる。屋根から吊り下げられている部材が吊りボルトであり、吊りボルトの下端部に野縁受けを支えるハンガーが取り付けられている。ハンガーの先に野縁受けが取り付けられ、野縁受けと野縁はクリップで連結され、野縁に石膏ボードなどがビスで止められている。

図-1 鋼製下地在来工法天井

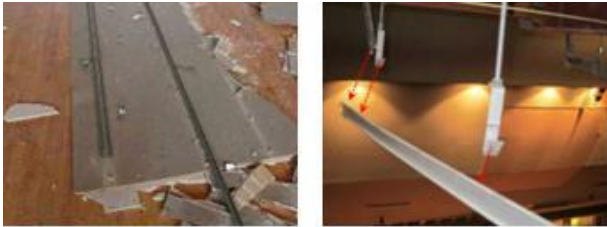
東北地方太平洋沖地震の被害報告[6]によると、ハンガーと野縁受けは落下せず、天井面に残った状態で、野縁と石膏ボードが一体化したまま落下する事例が多かった。図-2(a)に地震動による野縁と石膏ボードの落下の様子を示す。落下の直接的な要因としては、クリップの変形・外れによって他のクリップに荷重が分配され、連鎖的に

他のクリップが変形・外れを起こし、天井落下するということが考えられる。また他の被害例として、ハンガーが開いていたという報告もあり、このハンガーの開きも天井落下の要因の一つであると考えられる。図-2(b)に地震動によってハンガーが開いた様子を示す。

(a)野縁と石膏ボードの落下 (b)ハンガーの開き

図-2 地震動による天井落下被害[6]

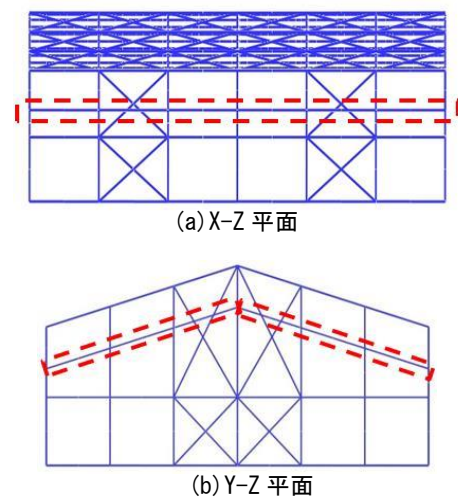
天井は外壁に囲まれているため、外壁と接触して天井が落下することが考えられる。図-9の赤い点線で示す横架材を追加し天井と外壁の接触アルゴリズムを導入する。

図-9 解析モデル（横架材追加）
